SUPERINTENDENCIA DE PENSIONES

IMPRESIONES DEL RECORRIDO DIAGNOSTICO INICIAL

01 de Junio, 2018

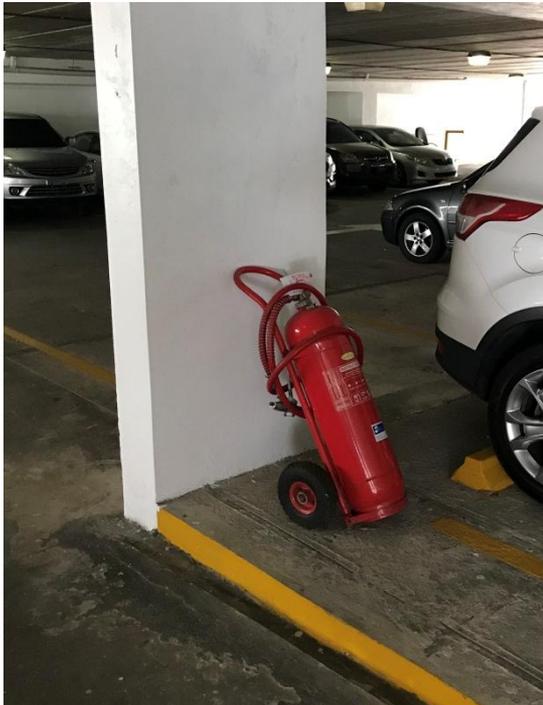
SE OBSERVA EXTINTOR NO IDENTIFICADO Y SIN LUGAR FIJO DELIMITADO

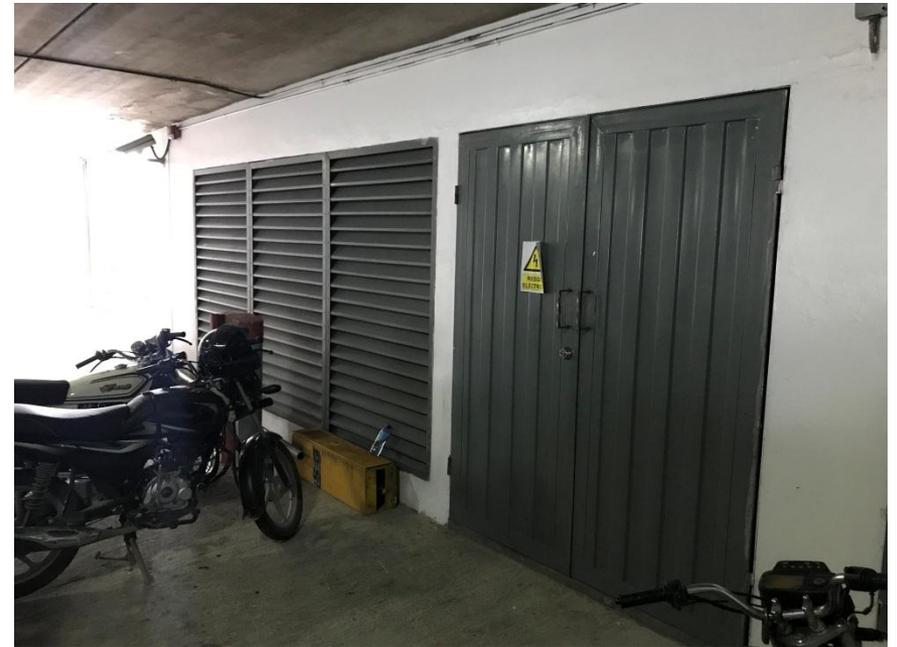
AREA DE PARQUEO NO DELIMITADA, PUDIENDO OBSTACULIZAR ENTRADA

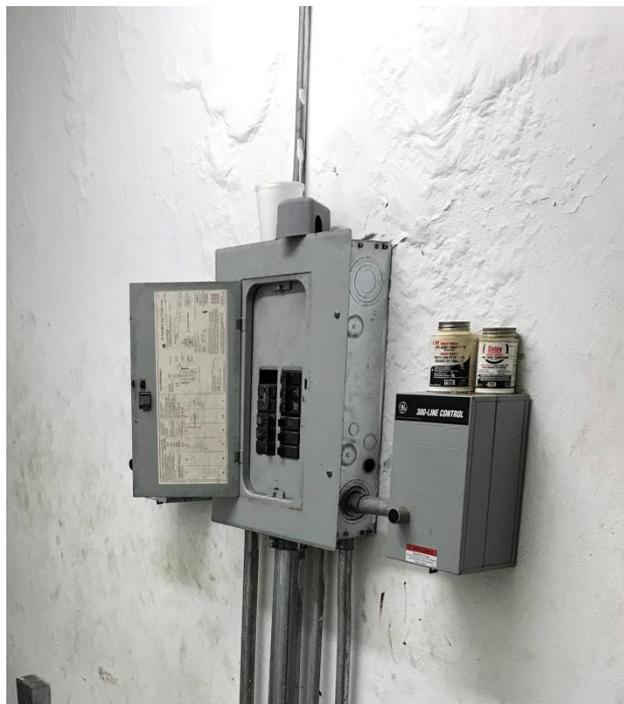
PANELES ABIERTOS SIN IDENTIFICACION DE RIESGO ELECTRICO Y SOBRE ESTOS

SE OBSERVAN SOLVENTES QUIMICOS INFLAMABLES

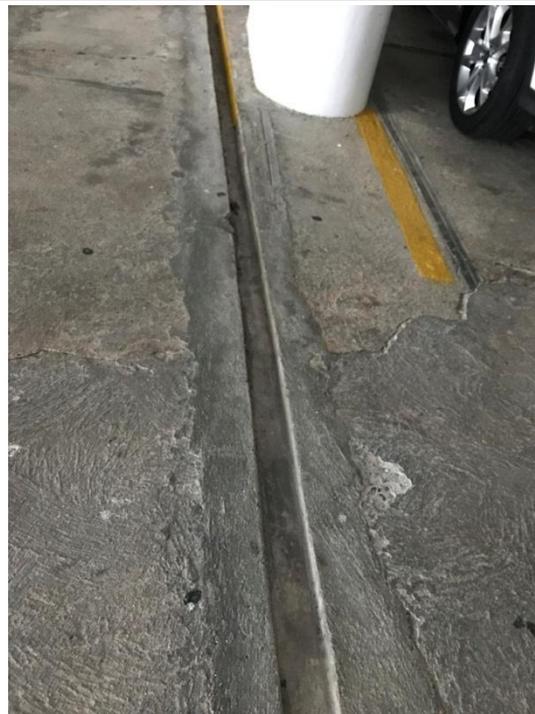
DESNIVEL PEATONAL NO DELIMITADO

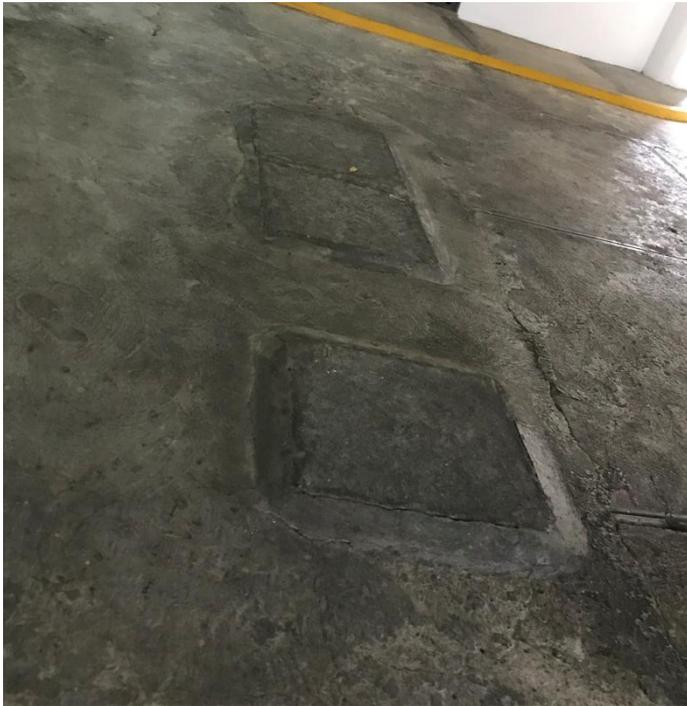
ELEVACION PRONUNCIADA DE TAPAS DE FILTRANTES NO SEÑALIZADAS

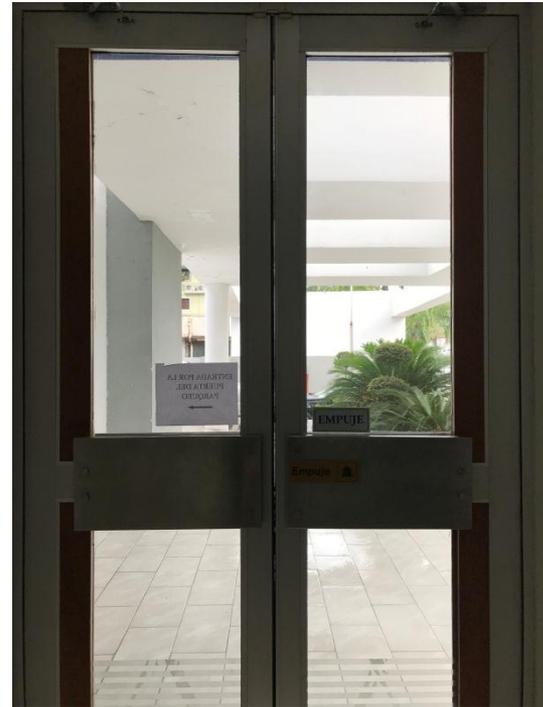
PUERTA DE SALIDA INHABILITADA

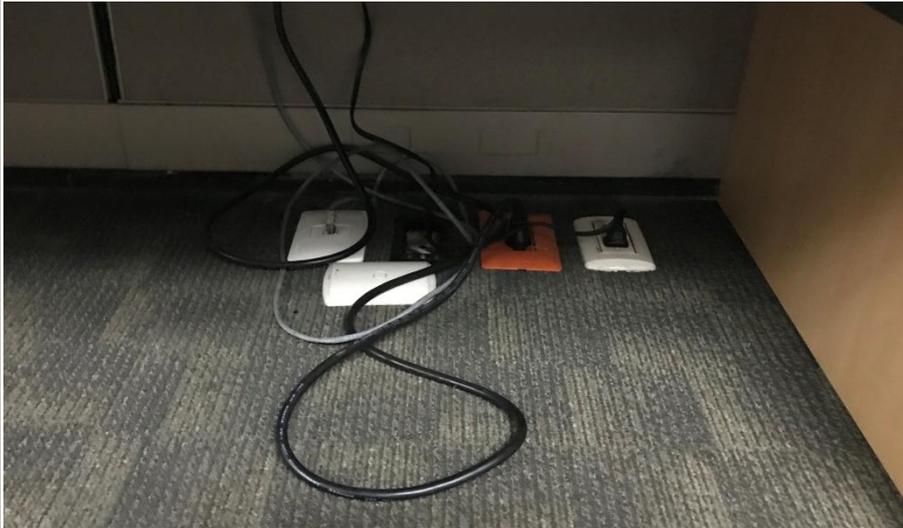
CONEXIONES ELECTRICAS AL RAS DEL PISO, EL CUAL ESTA ALFOMBRADO, LO
QUE CONSTITUYE UN ALTO RIESGO DE INFLAMABILIDAD

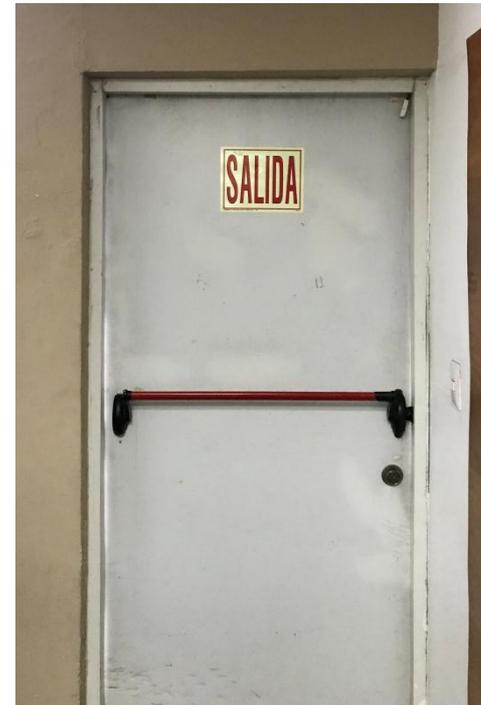
PUERTA DE SALIDA DE EMERGENCIA QUE CUENTA CON BARRA DE EMPUJE SIN
CONEXION A LA ALARMA

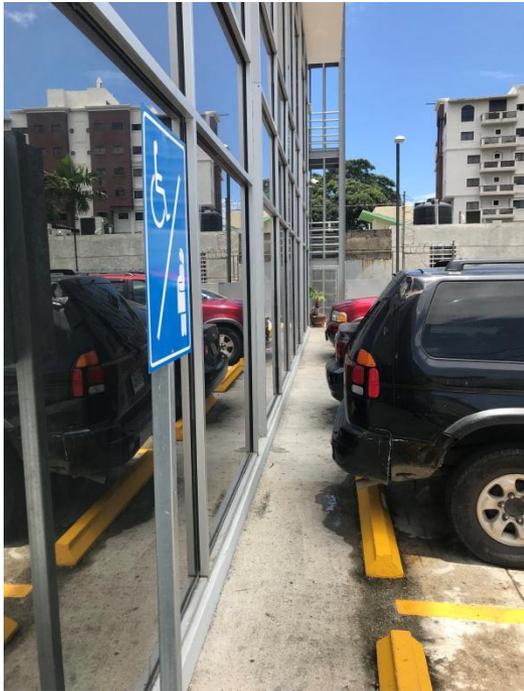
PERIMETRO DEL PARQUEO COLINDANTE CON LAS AREAS DE OFICINAS, _____

CONSISTENTEMENTE VULNERABLES (ALTO RIESGO DE IMPACTO)

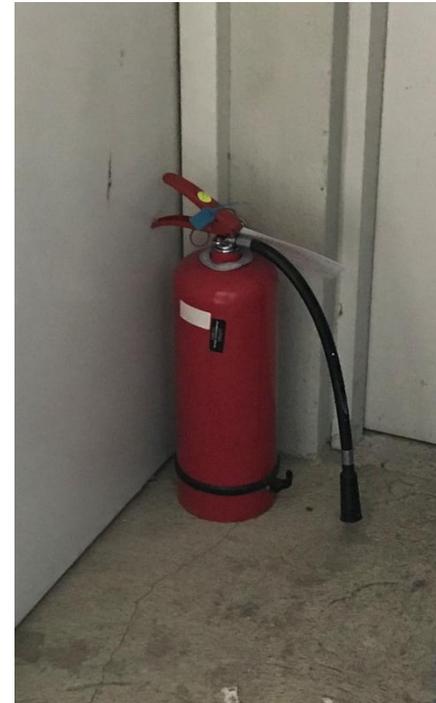
EXTINTOR COLOCADO INADECUADAMENTE EN EL PISO _____

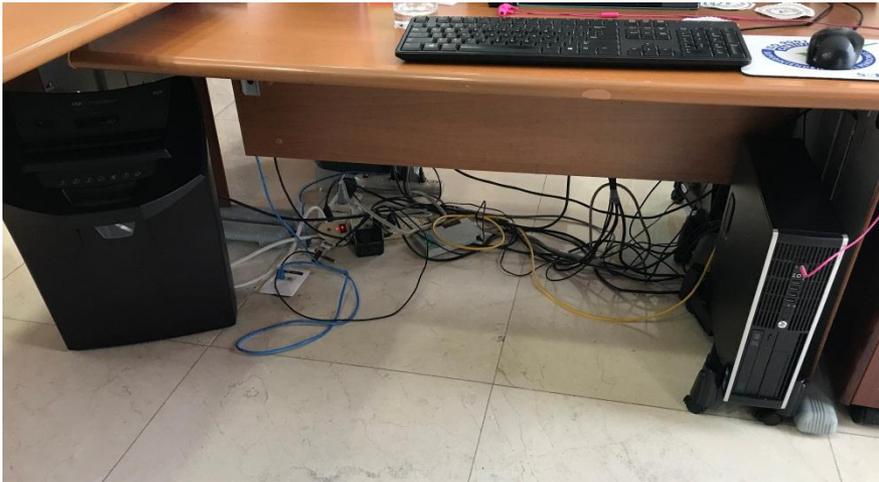
MULTIPLES CONEXIONES ELECTRICAS Y CABLEADO DE RED EN OFICINA

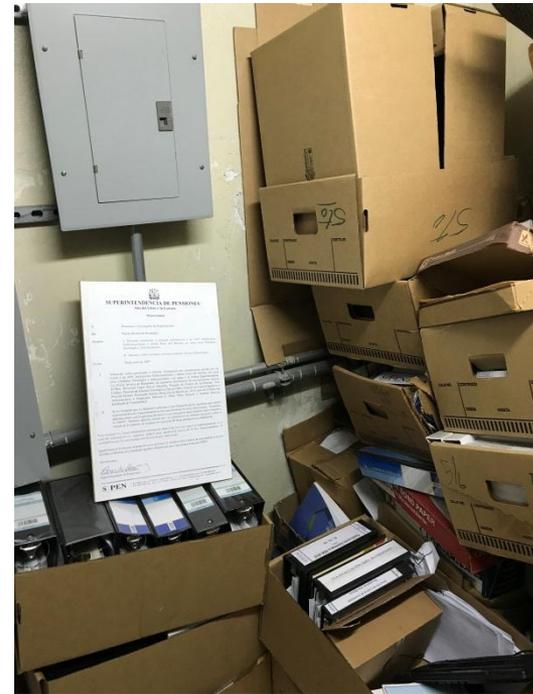
PANEL ELECTRICO SIN IDENTIFICACION DE RIESGO Y EXCESIVO CONTENIDO

DE PAPELERIA INNECESARIA (COMBUSTIBLE SOLIDO)

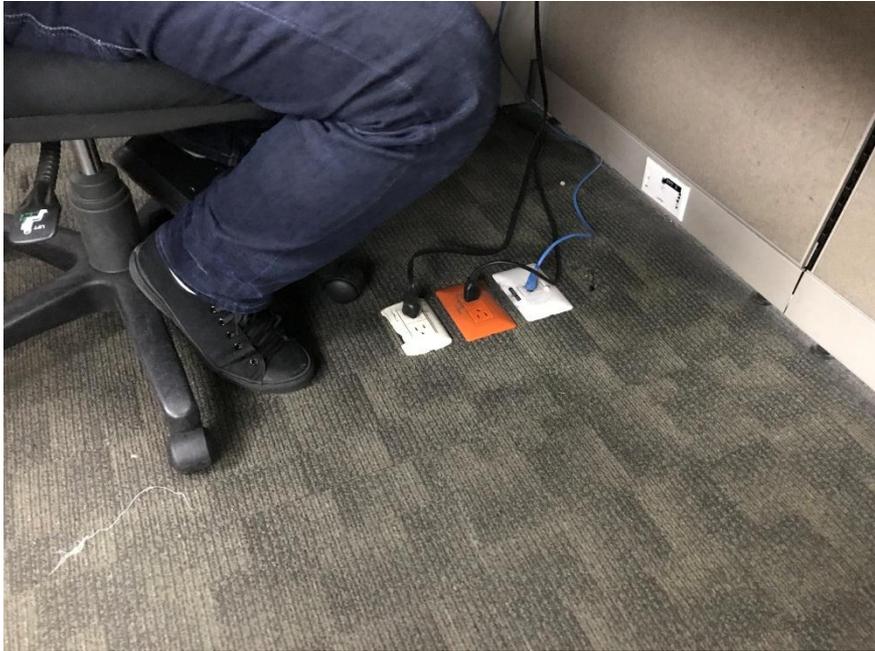
CONEXIONES ELECTRICAS Y DE RED DE DATOS EN ESPACIO DELIMITADO

PARA EL COLABORADOR OFICINISTA

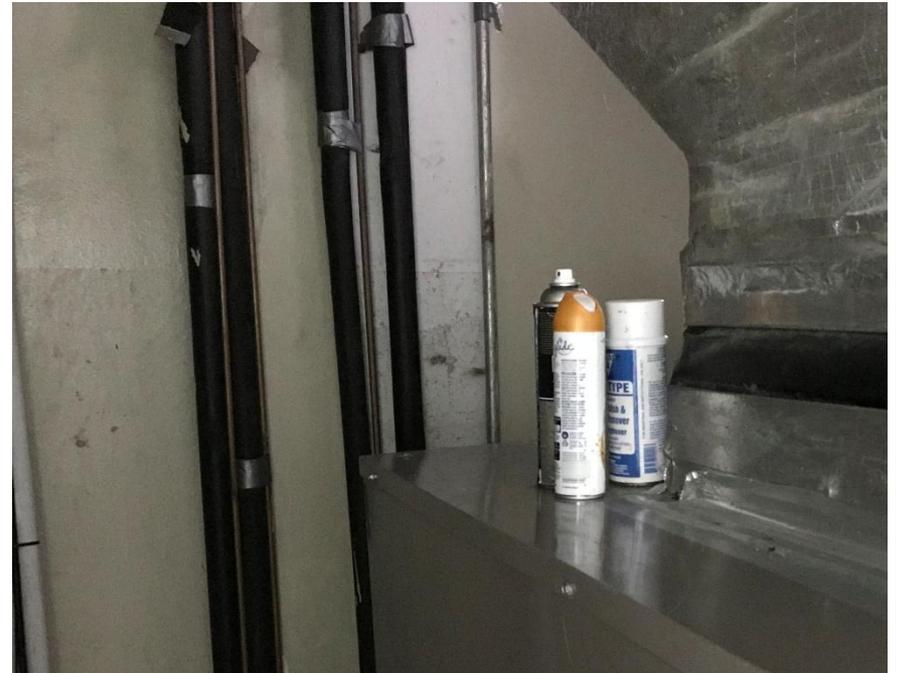
ENVASES DE FRASCOS SPRAY Y SOLVENTES EN ESPACIO CONFINADO

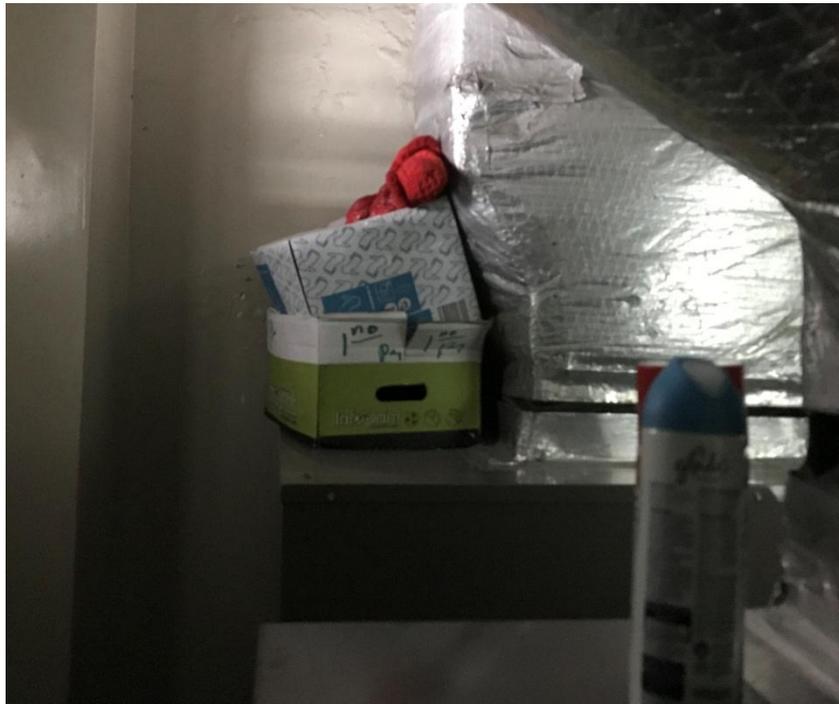
OBJETOS PERSONALES E INNECESARIOS EN EL AREA DE EXTRACTORES

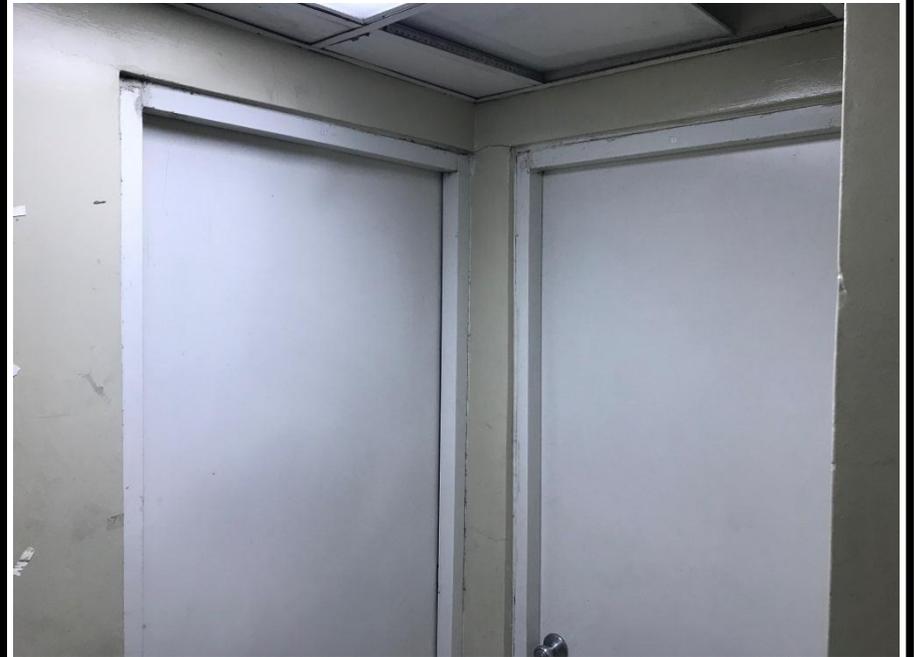
AREAS DE ACCESO SIN IDENTIFICAR

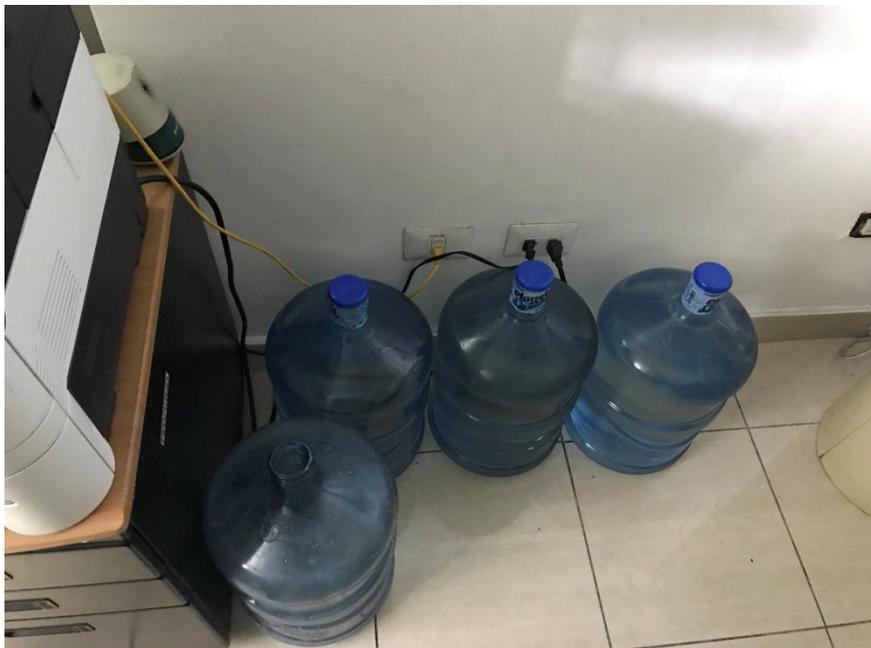
BOTELLONES DE AGUA USADOS Y DISPONIBLES SIN LUGAR DEFINIDO

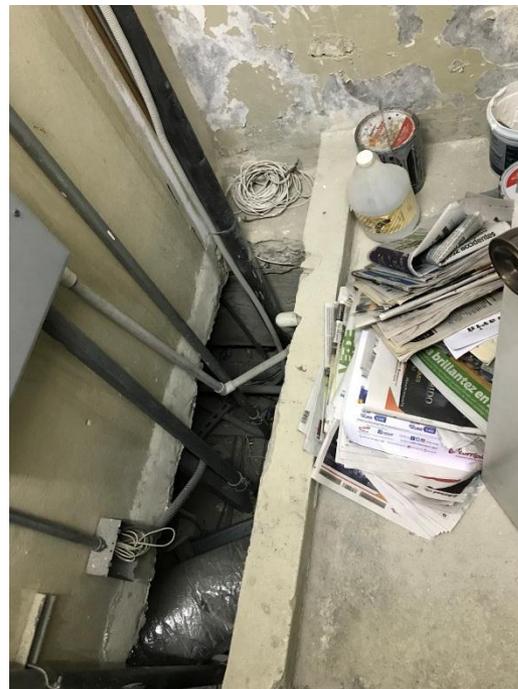
QUIMICOS, SOLVENTES Y MATERIALES VARIOS EN AREA CONFINADA, EN

LINEAS Y PANELES ELECTRICOS

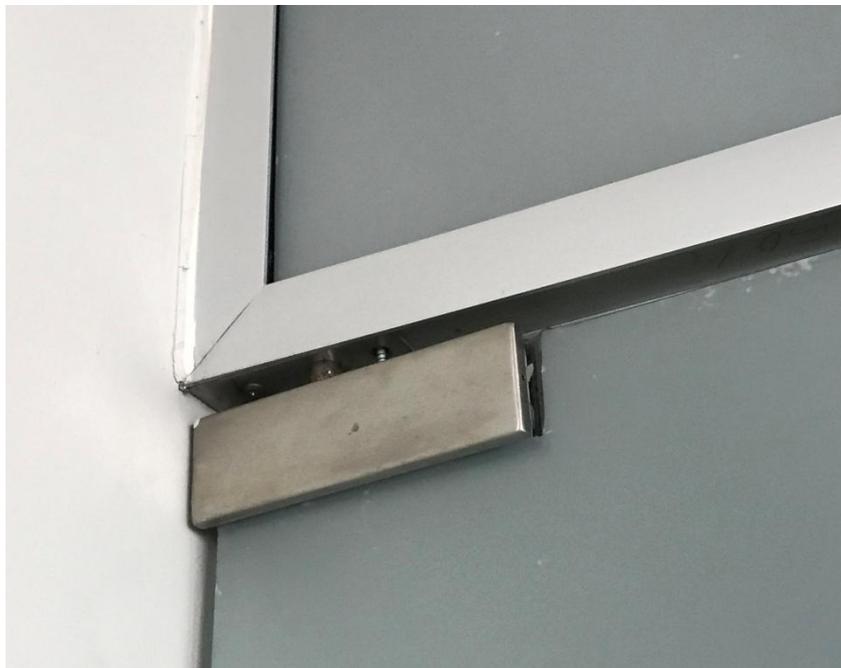
PUERTA DE ACCESO CON PROBLEMAS PARA APERTURA CORRECTA

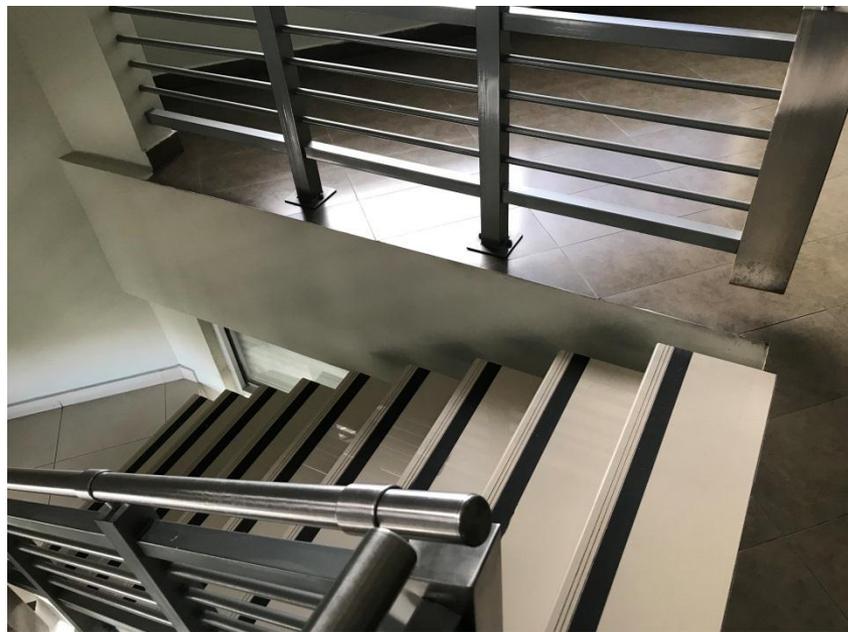
NO SE OBSERVA INDICACION DE USO DEL PASAMANOS Y CUIDADO CON LA

ABERTURA LATERAL IZQUIERDA EN LOS PRIMEROS ESCALONES
