4.3 INVESTIGACION DE ACCIDENTE

Accidente: Incendio ocurrido 12/01/2022 en los cables de baja tensión del cuarto de control eléctrico, ubicado en el primer piso del Edificio de Oficinas Gubernamentales Juan Pablo Duarte. Este incendio afectó todas las instalaciones del Edificio.

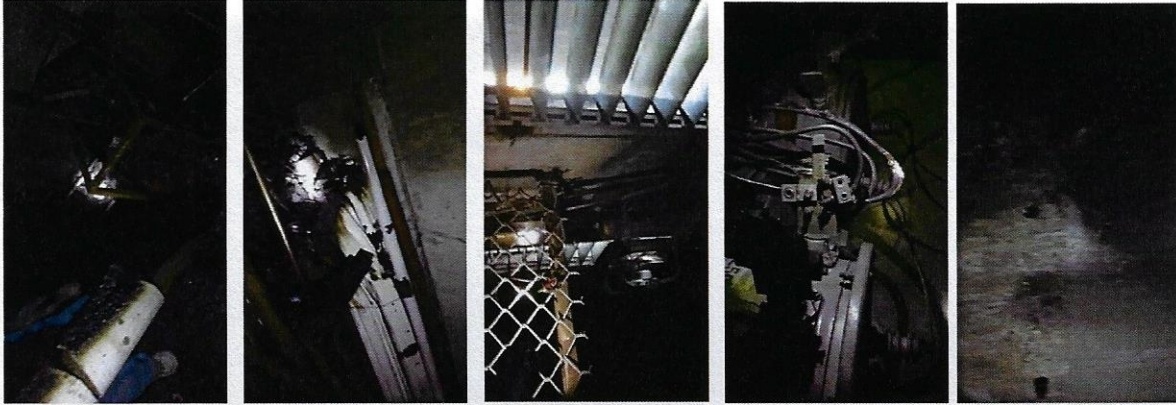
Imágenes que evidencian las condiciones de los cables eléctricos después del incendio.

Después de un cordial saludo, por medio de la presente tenemos a bien comunicarle que en adición a la implementación del plan del acción en respuesta al incendio en los cables de baja tensión eléctrica causado por calentamiento y sobrecarga, ocurrido en la mañana del 12 de enero del 2022 en el cuarto de control eléctrico del del Edificio de Oficinas Gubernamentales Juan Pablo Duarte, a continuación le presentamos las medidas adicionales requeridas para prevenir la ocurrencia de evento de esta naturaleza:

1. Un programa de orden y limpieza para remover los cartones acumulados, plásticos, cables eléctricos en mal estado y sueltos, chatarras metálicas, acumulación de agua en el piso, polvo en los elementos eléctricos, falta de iluminación, entre otros.

2. Un programa de mantenimiento a los tres transformadores eléctricos que incluya el cambio del aceite mineral, aisladores, cables, bushing y otras partes eléctricas en mal estado. También deberán incluirse los transformadores de los pisos superiores del edificio.

3. Disponer de un sistema de supresión de incendio, que incluya extintores de polvo químico (bicarbonato sódico) o dióxido de carbono. Nunca debe usarse agua para combate de incendio eléctrico.

6. Reparación del cuarto de control eléctrico, que incluye pintura, iluminación, sistema de drenaje de las aguas, ventilación, instalación de un panel de indicación, a la entrada, que indique si el circuito eléctrico esta energizado o no e instalar un sistema de video vigilancia con grabación para seguimiento a las condiciones operativas dentro del mismo.
