**DIAGNÓSTICO ELÉCTRICO
DEL EDIFICIO DE OFICINAS
GUBERNAMENTALES JUAN
PABLO DUARTE**

**GERENCIA
DE
INGENIERÍA
Y NORMAS
TÉCNICAS**

**LEVANTAMIENTO DE LAS
CONDICIONES ELÉCTRICAS DEL
EDIFICIO GUBERNAMENTAL JUAN
PABLO DUARTE**

Condiciones Actuales del Sistema Eléctrico del Edificio Gubernamental Juan Pablo Duarte (El Huacal).

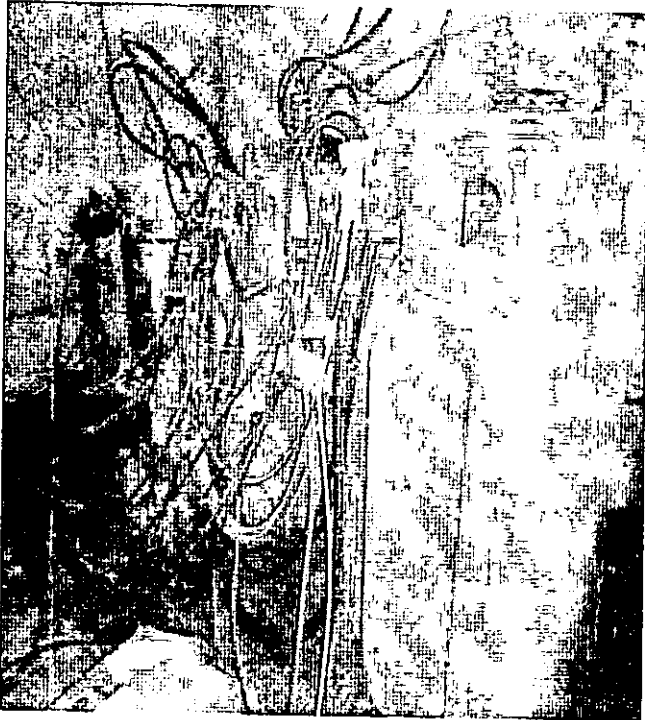
3. Mantenimiento al banco de transformador 3 x 250kva (750kva), el cual presenta derame de fluidos dielectricos, asi como la baja capacidad de aislamiento por tiempo en servicio.

Transformador con derrame de fluidos aislante

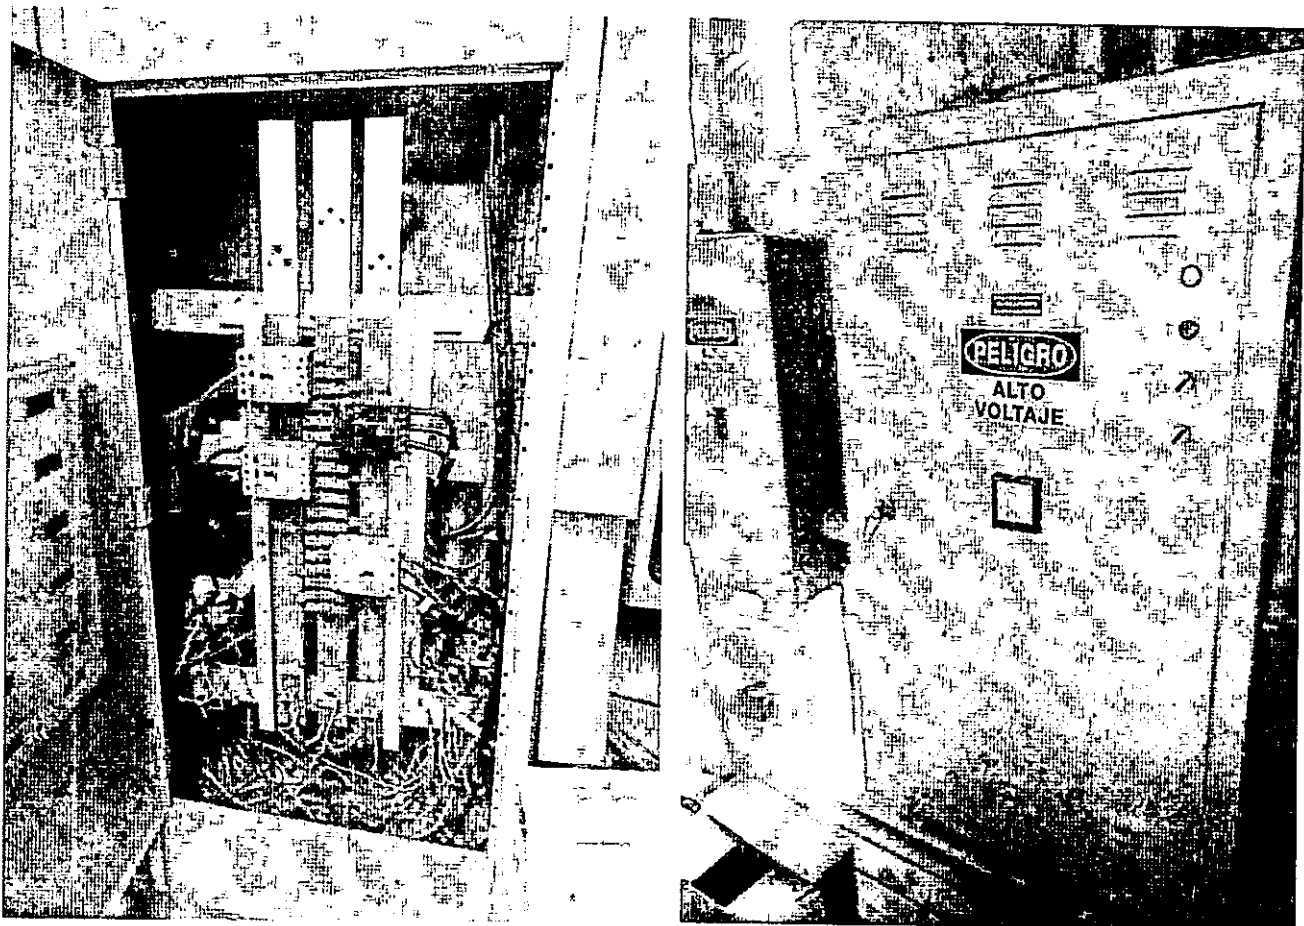
En este nivel, son alimentada las Oficinas de Presupuesto, su equipamiento tales como el panel board, sistema de transferencia automática, se encuentran en perfecto estado para seguir operando de manera segura, podríamos decir que con un reordenamiento de los conductores eléctricos en uno de sus paneles, operarían de forma segura, a continuación imágenes ilustrativas.
