OFICINA NACIONAL DE EVALUACION SISMICA Y VULNERABILIDAD
DE INFRAESTRUCTURA Y EDIFICACIONES

INFORME (EPN)

EVALUACIÓN DE PRIMER NIVEL DE LA
CONTRALORIA GENERAL DE LA REPÚBLICA
DOMINICANA.

NOMBRE DEL PROYECTO
CONTRALORIA GENERAL DE LA REPÚBLICA DOMINICANA

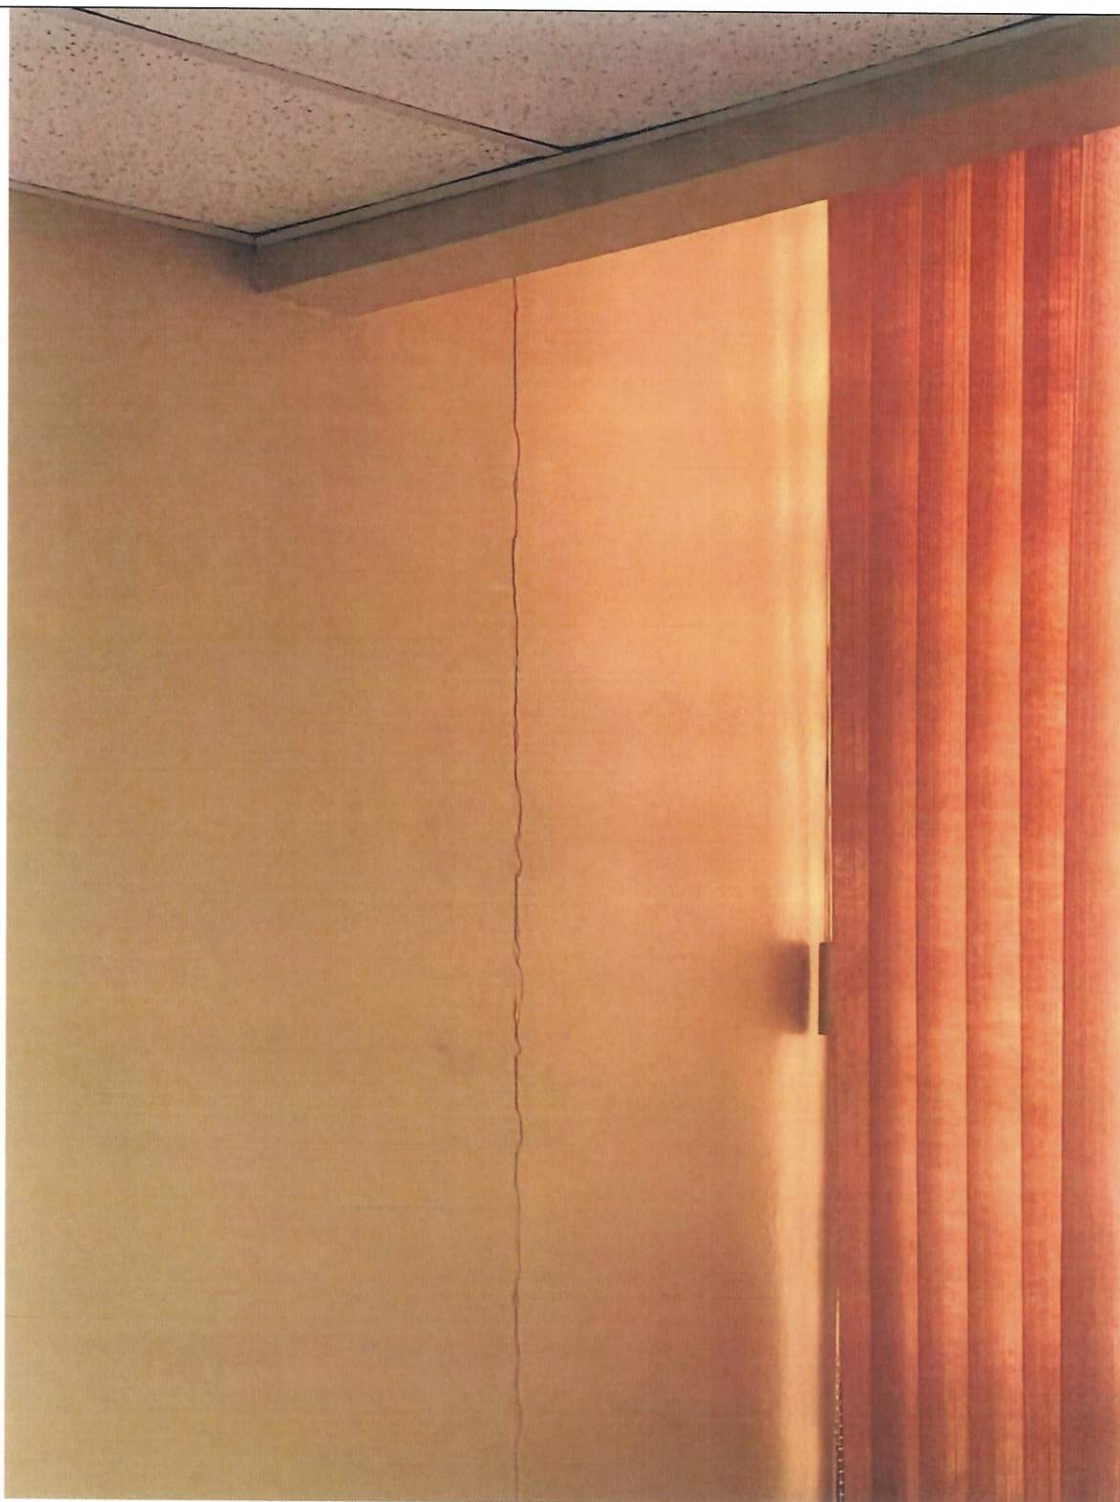
- 1- Se pudieron observar algunas fisuras en paredes divisorias (ver fotografía 1).
- 2- Evidencia de piso suave en el edificio central y en la zona del parqueo (Ver foto)
- 3- Peligro de caída de elementos no estructurales.

- La edificación es compartida con el Ministerio de Hacienda.
- Solo se tuvo acceso a la Contraloría General (3er nivel). Techos y zona de parques.
- Se observó fisuras en muros divisorios.
- La edificación cuenta con un anexo realizado en estructura metálica (vigas tipo "I" y columnas tubulares rellenas de concreto).

Foto 1. Fisura en muros no estructurales.

Tomando en consideración el resultado de la evaluación, se recomienda realizar una evaluación estructural detallada que permita conocer el comportamiento de los materiales y del sistema estructural que soporta dicha edificación.

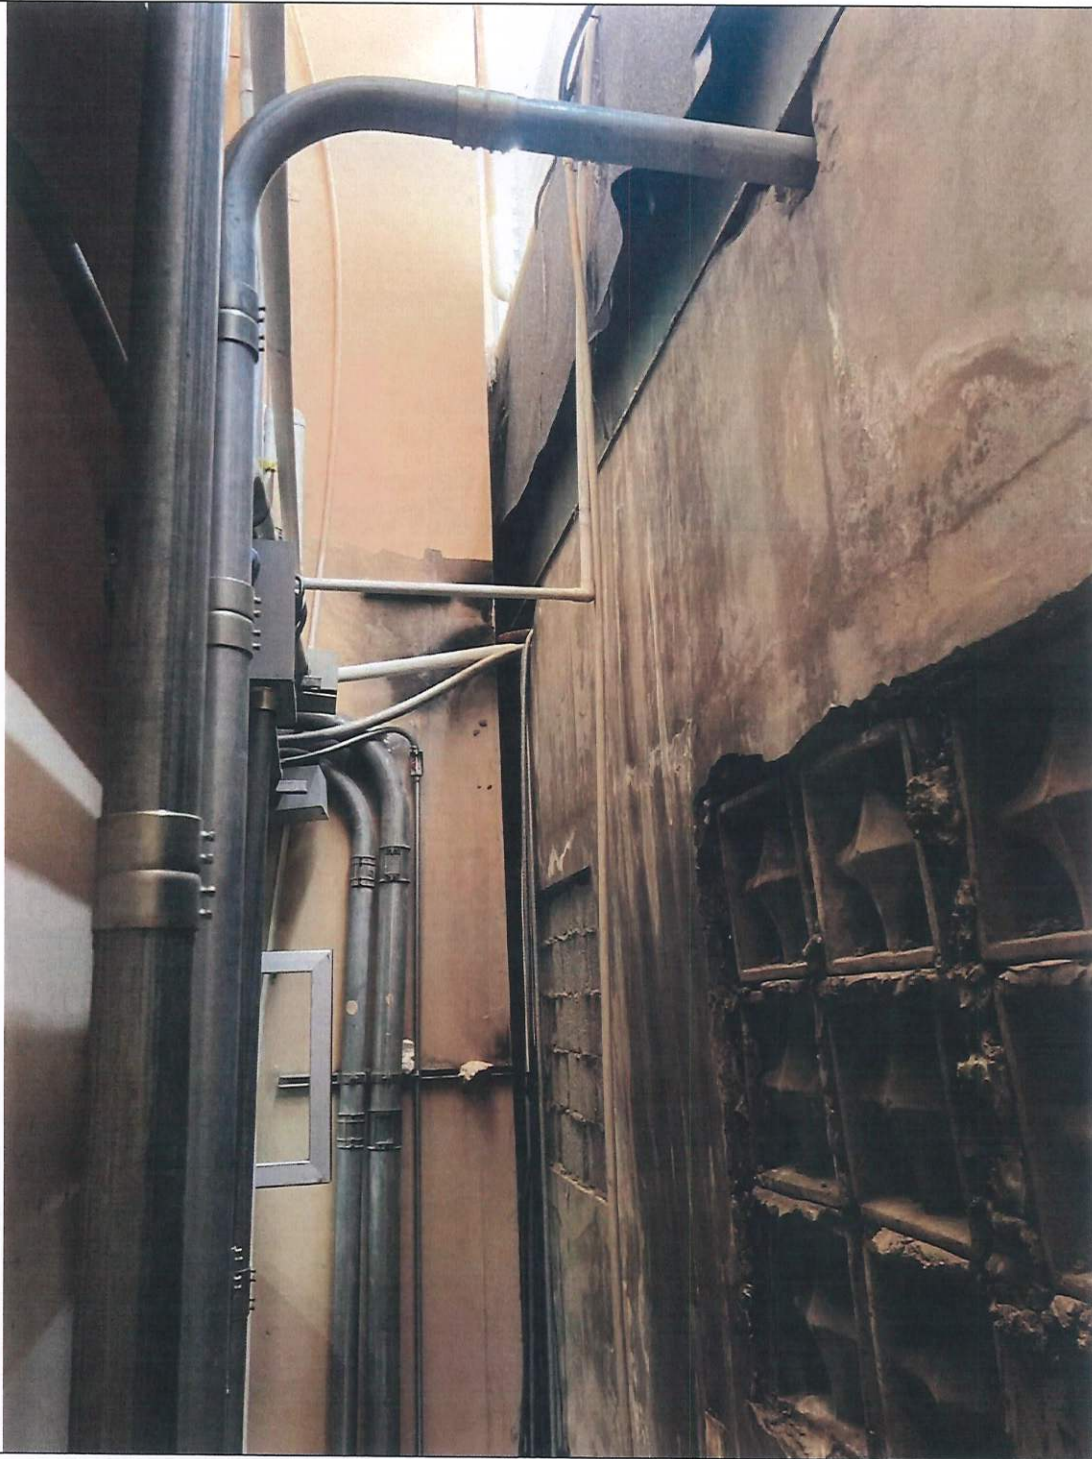
Foto 2. División entre edificio en concreto y anexo en acero

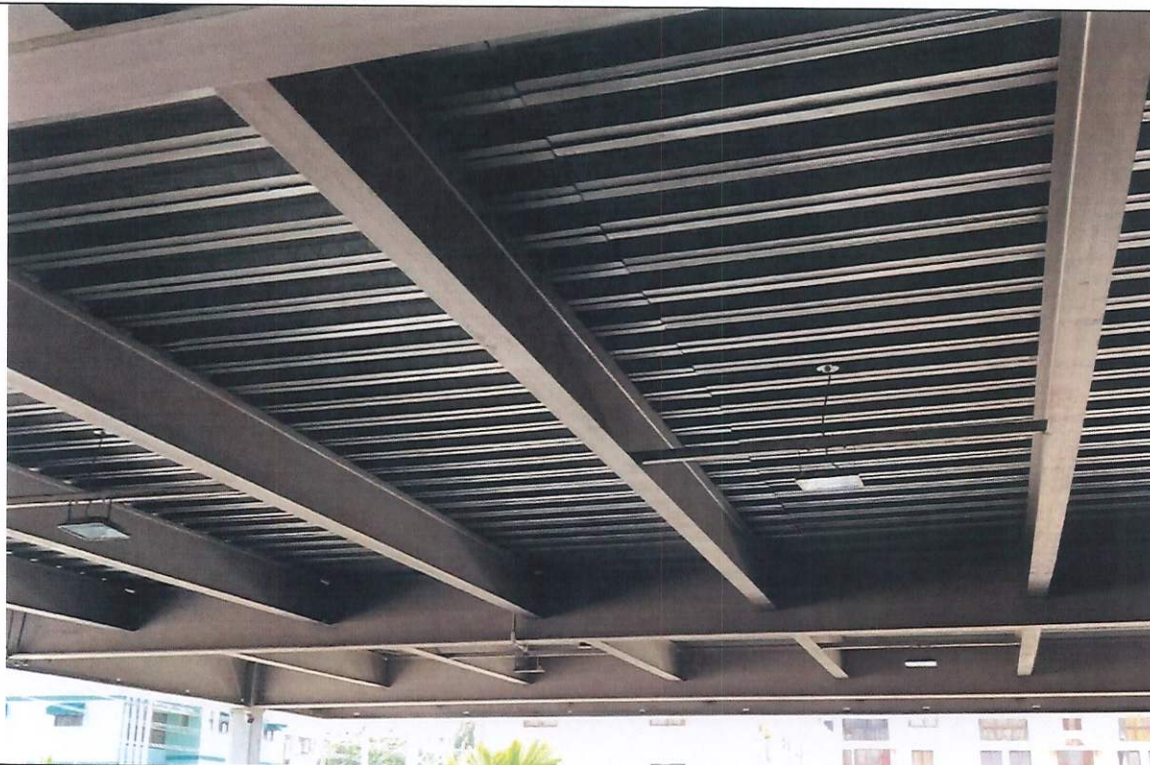
Foto 3. Sistema de Vigas del anexo en acero

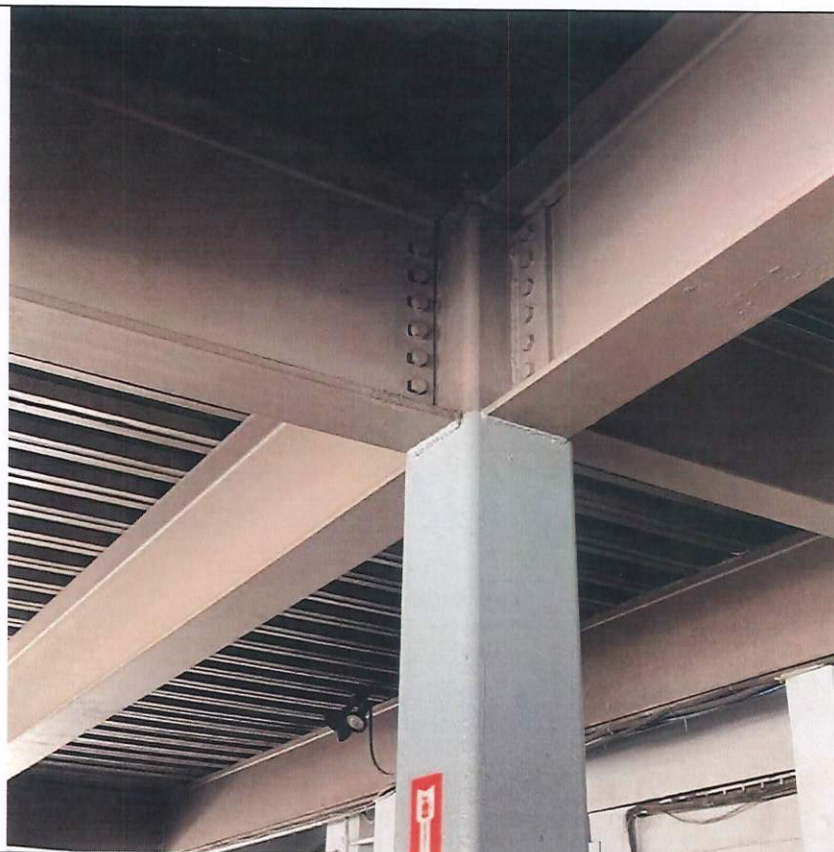
Foto 4. Columnas de acero tubulares

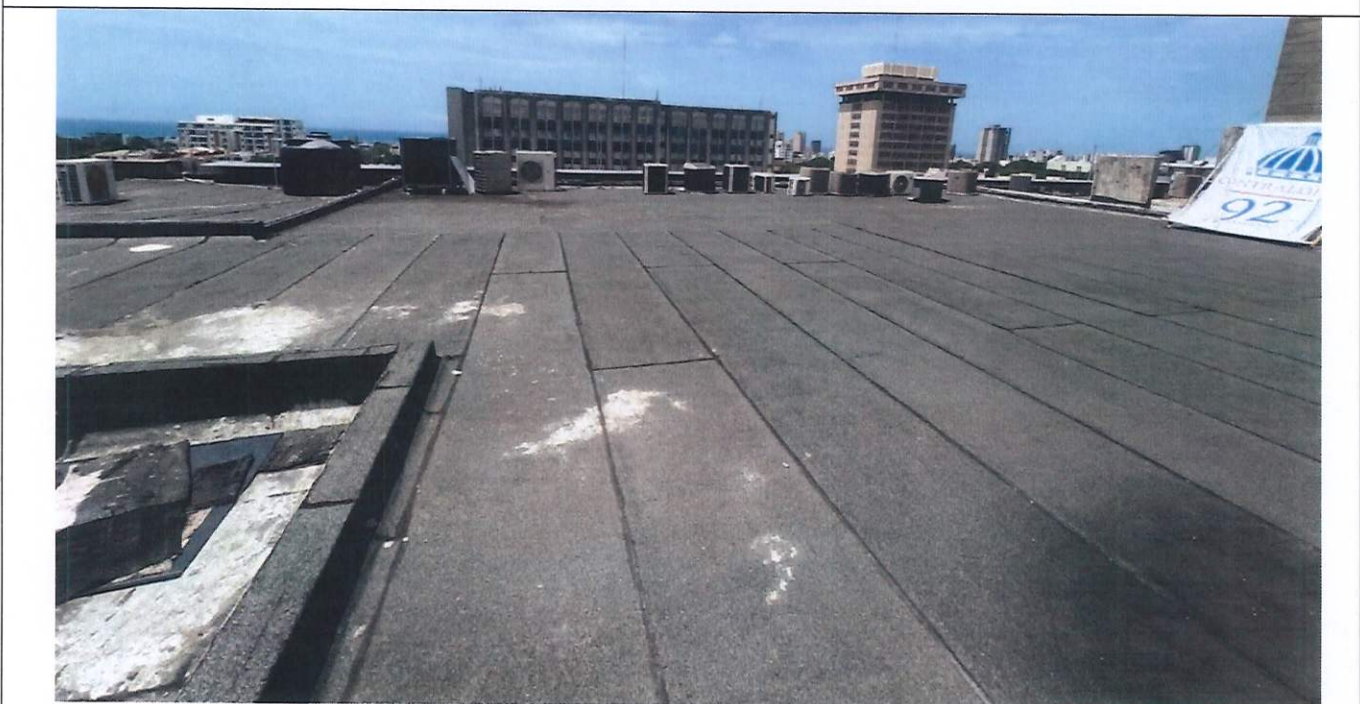
Foto 6. Techo del edificio en concreto

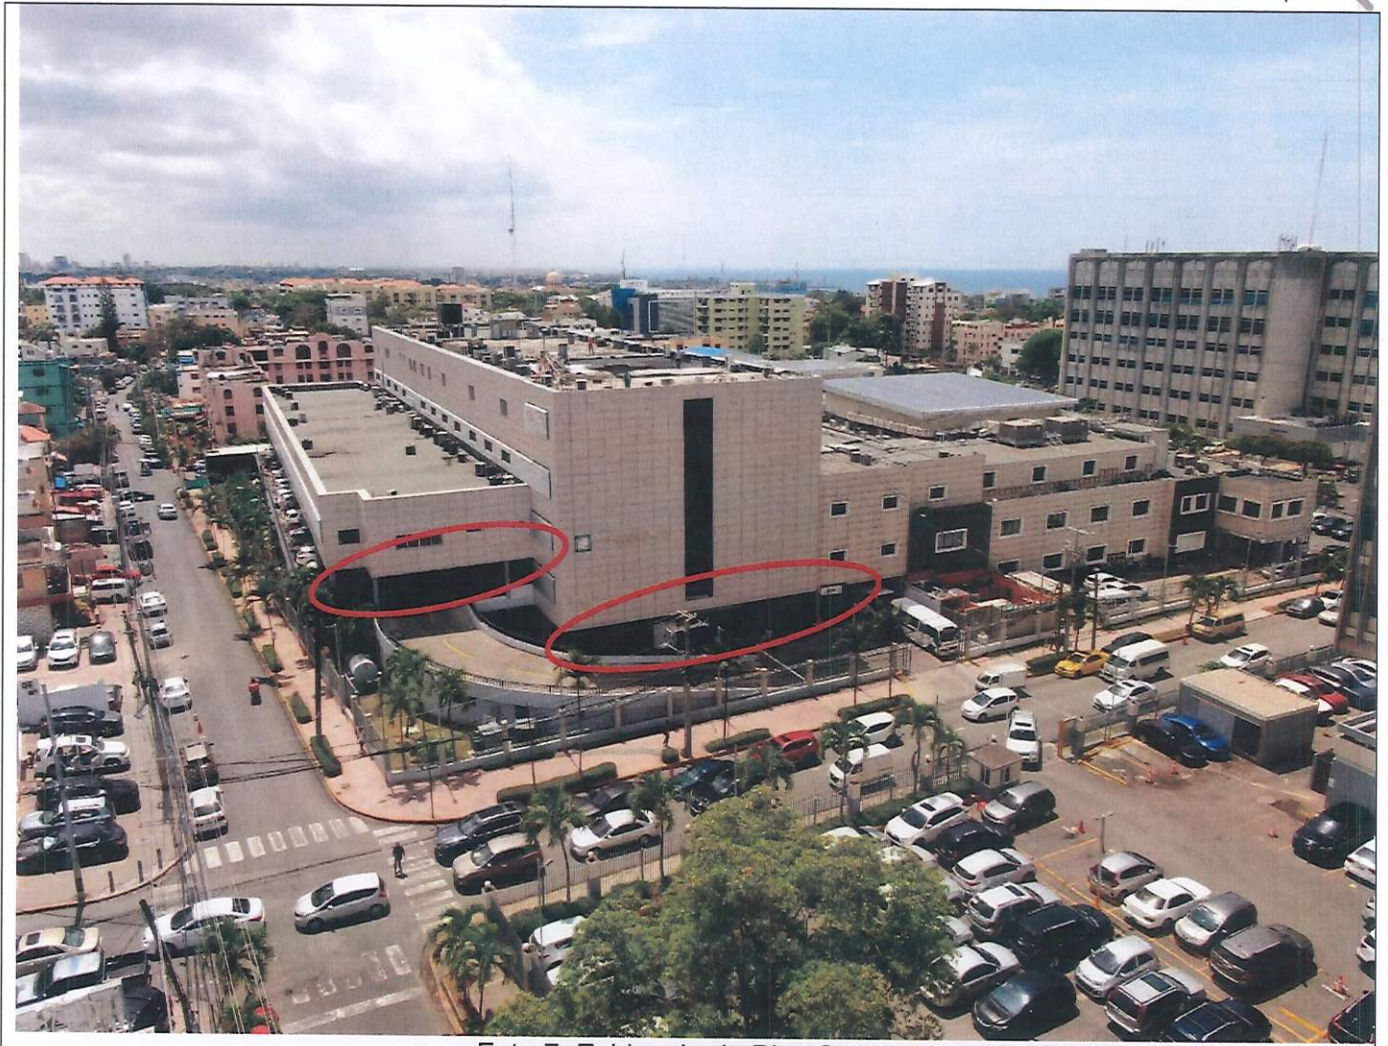
Foto 7. Evidencia de Piso Suave
