INFORME (EPN)

JUNIO 2022

EVALUACIÓN DE PRIMER NIVEL DE LA
CONTRALORIA GENERAL DE LA REPÚBLICA
DOMINICANA.

CONTRALORIA GENERAL DE LA REPUBLICA DOMINICANA

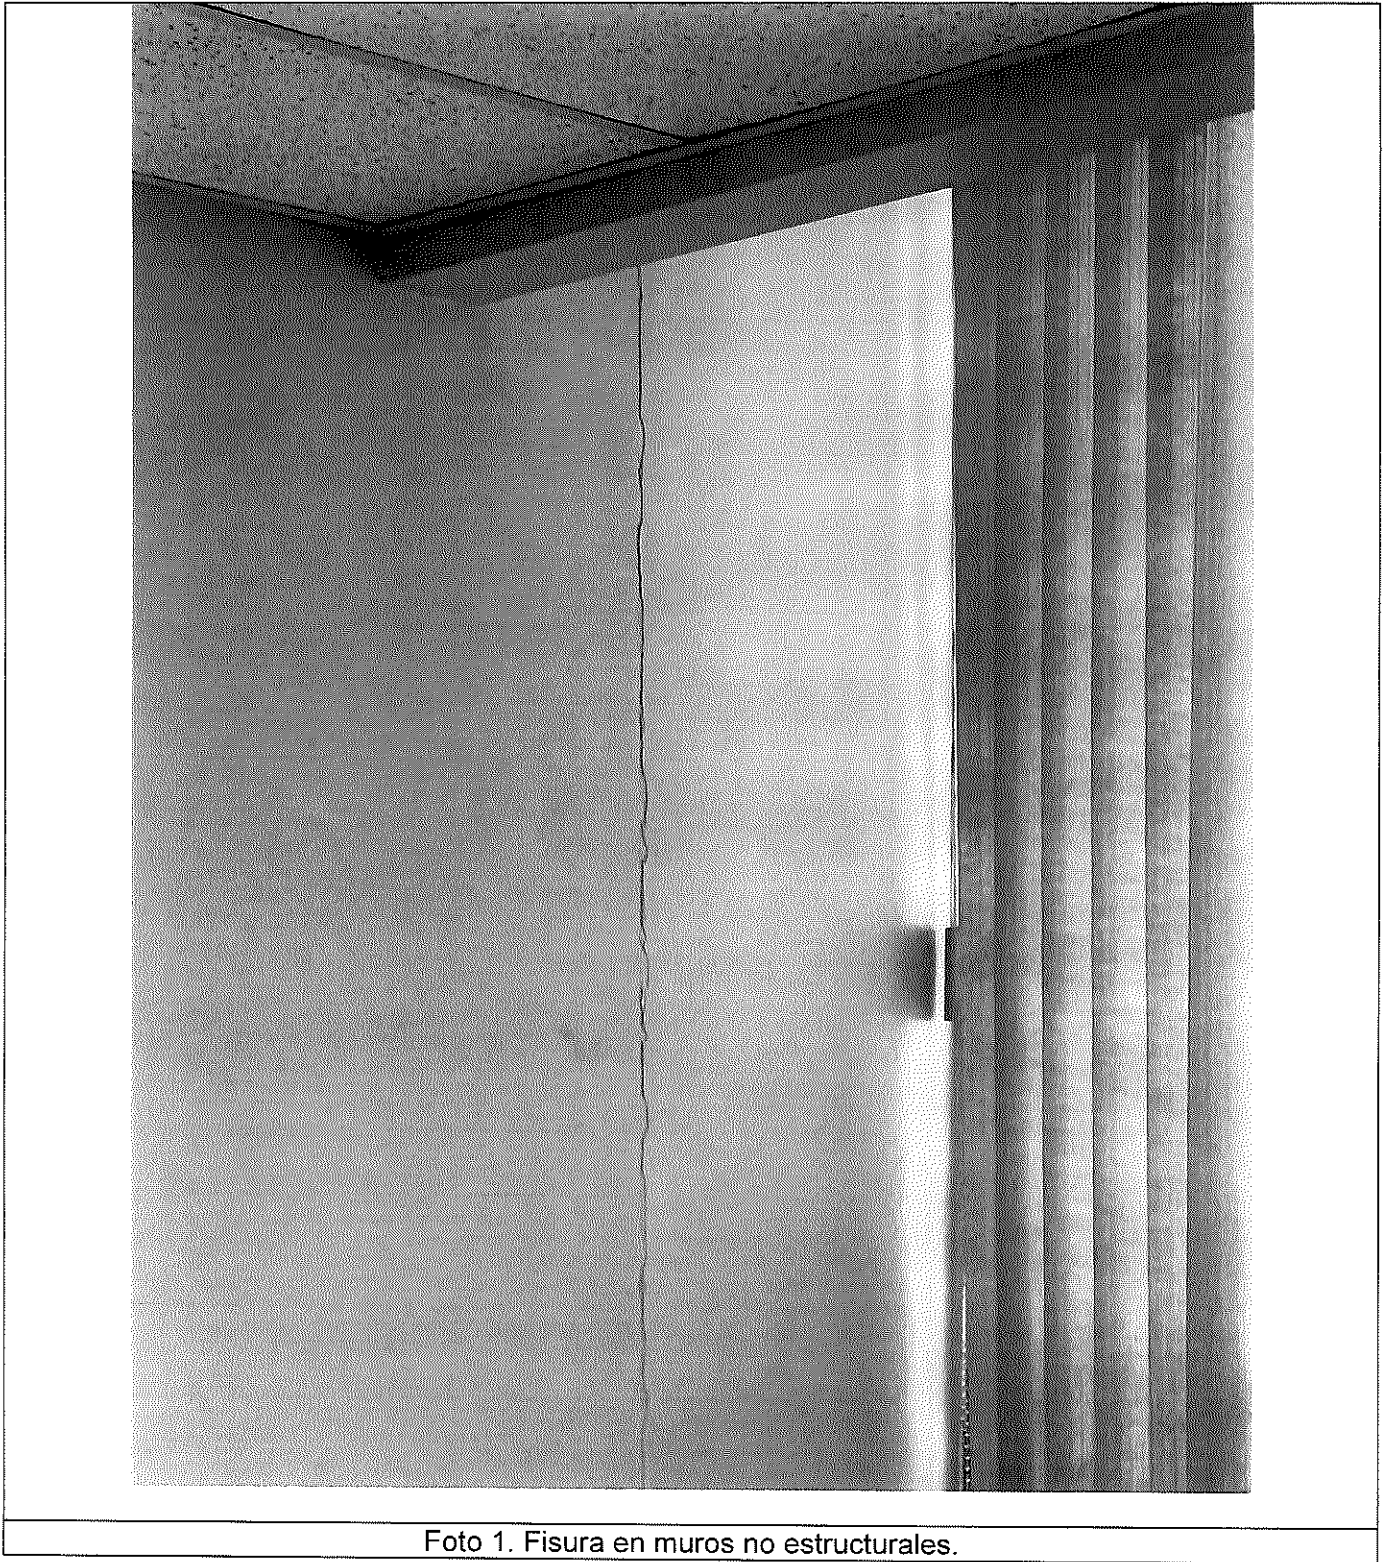
Irregularidades y Patologías		
<p>1- Se pudieron observar algunas fisuras en paredes divisorias (ver fotografía 1). 2- Evidencia de piso suave en el edificio central y en la zona del parqueo (Ver foto) 3- Peligro de caída de elementos no estructurales.</p>

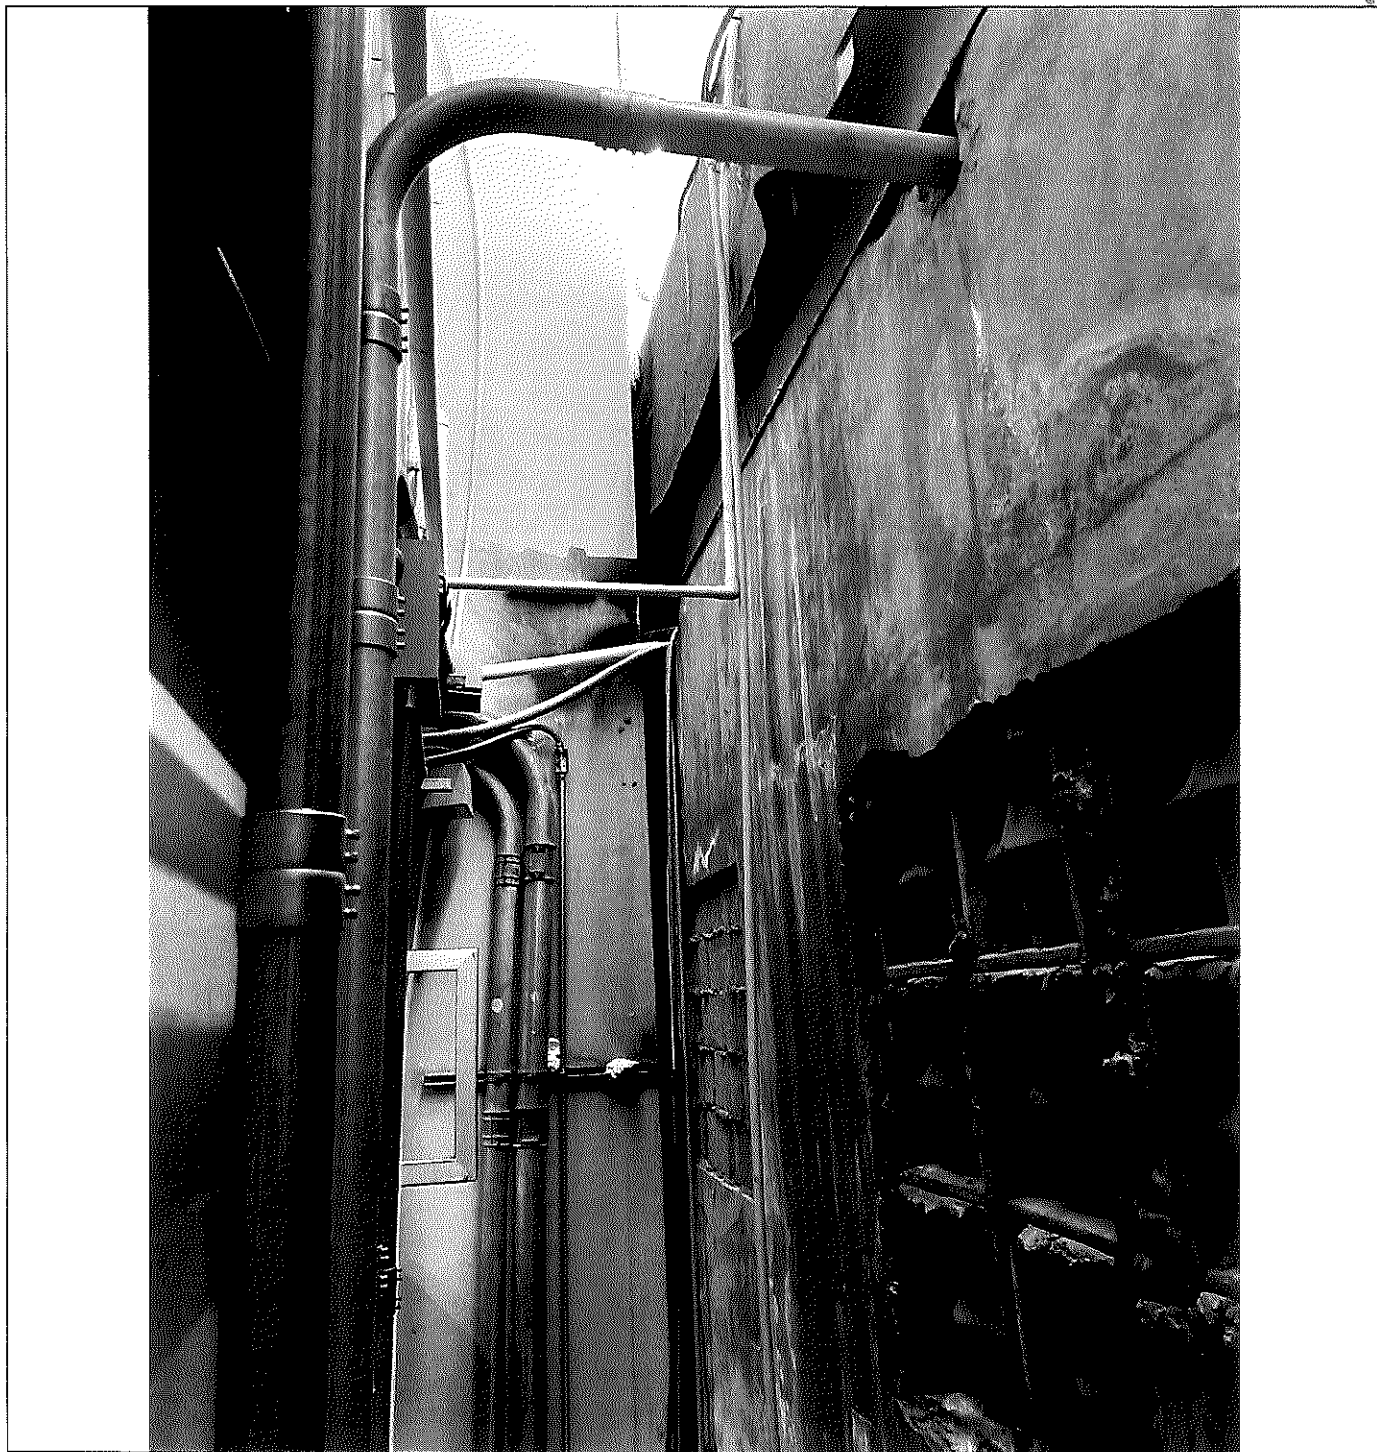
Foto 2. División entre edificio en concreto y anexo en acero

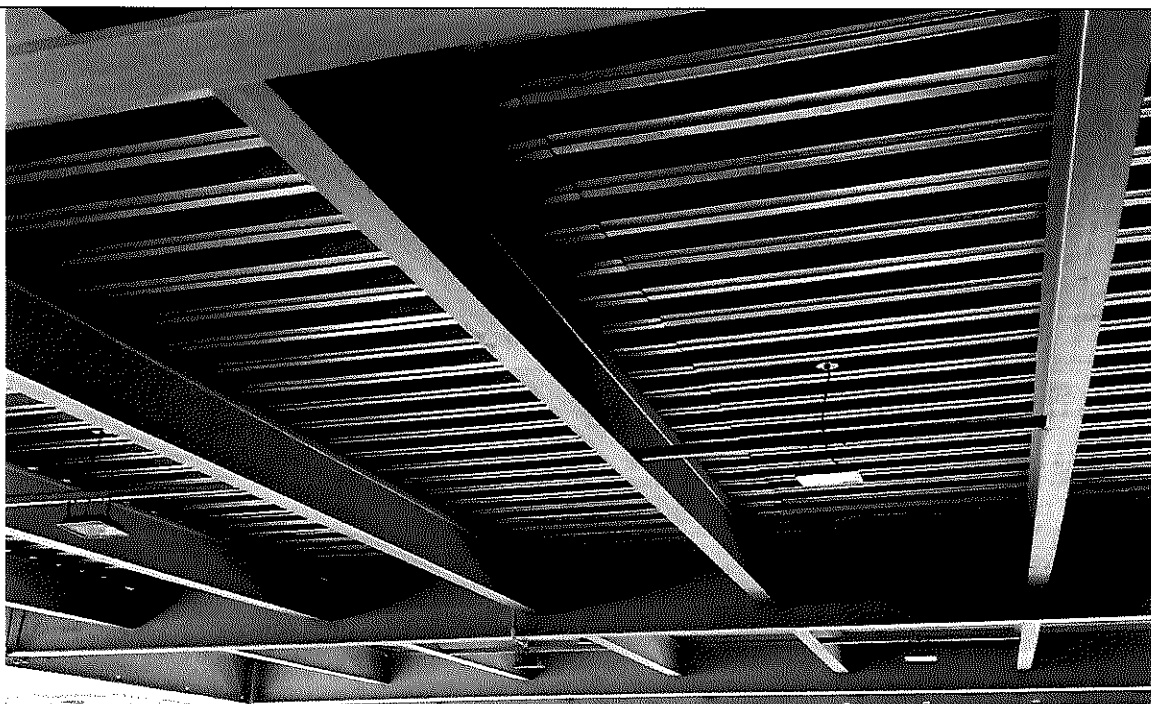
Foto 3. Sistema de Vigas del anexo en acero

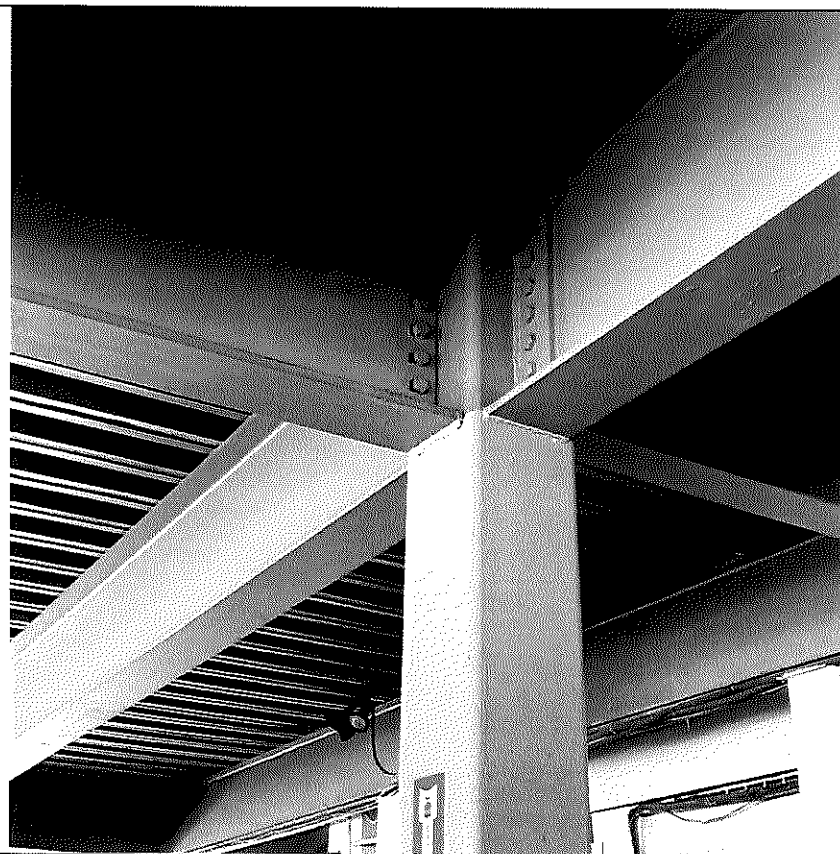
Foto 4. Columnas de acero tubulares

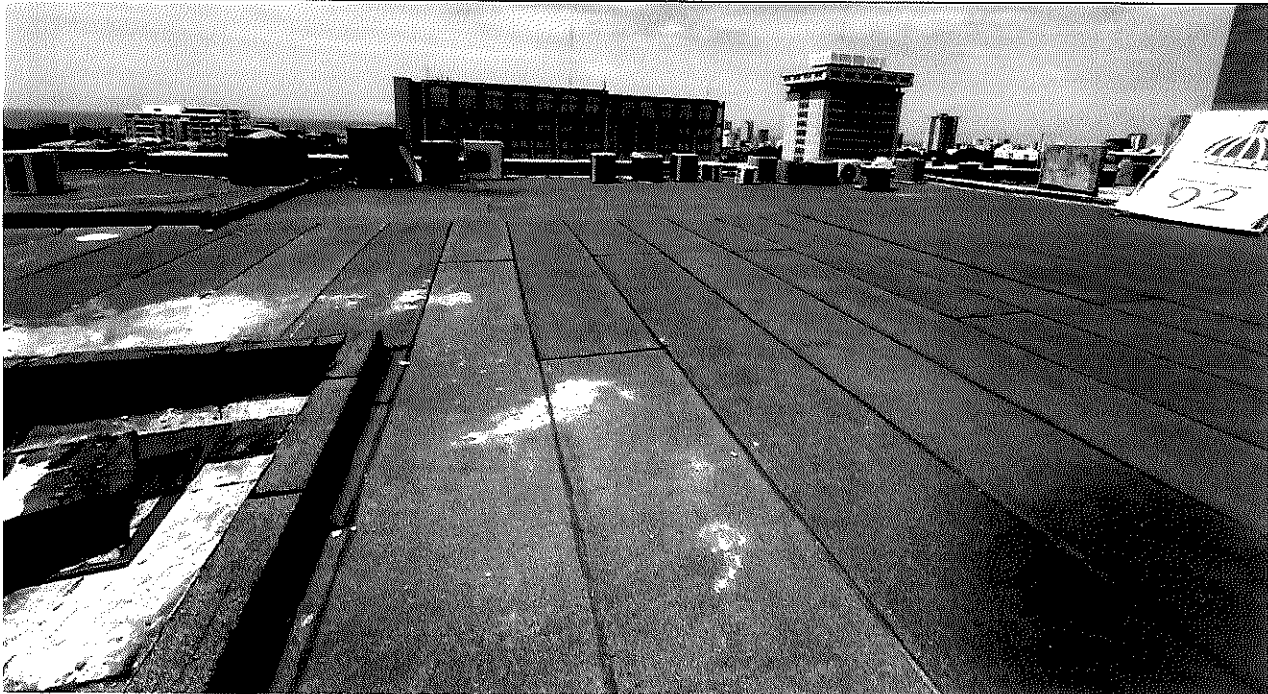
Foto 6. Techo del edificio en concreto

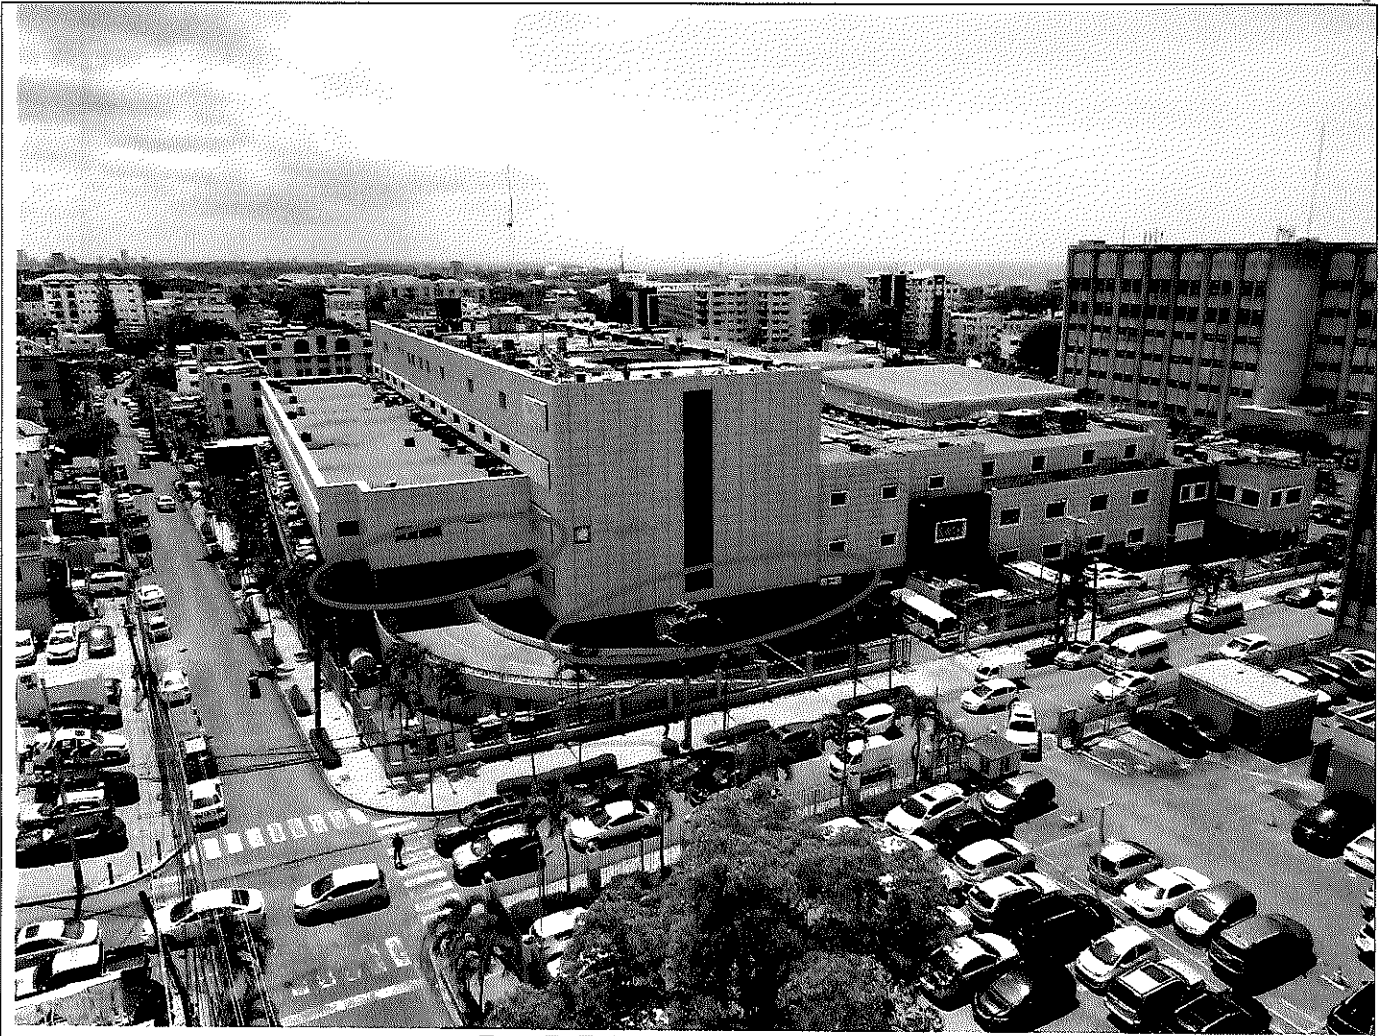
Foto 7. Evidencia de Piso Suave
