## INFORME (EVR)

**EVALUACIÓN VISUAL RÁPIDA (EVR) DE LA  
VULNERABILIDAD SÍSMICA DEL COMPLEJO  
AERONÁUTICO DOMINICANO LICENCIADO  
NORGE BOTELLO.**

**ONESVIE**

**JUNIO 2018**

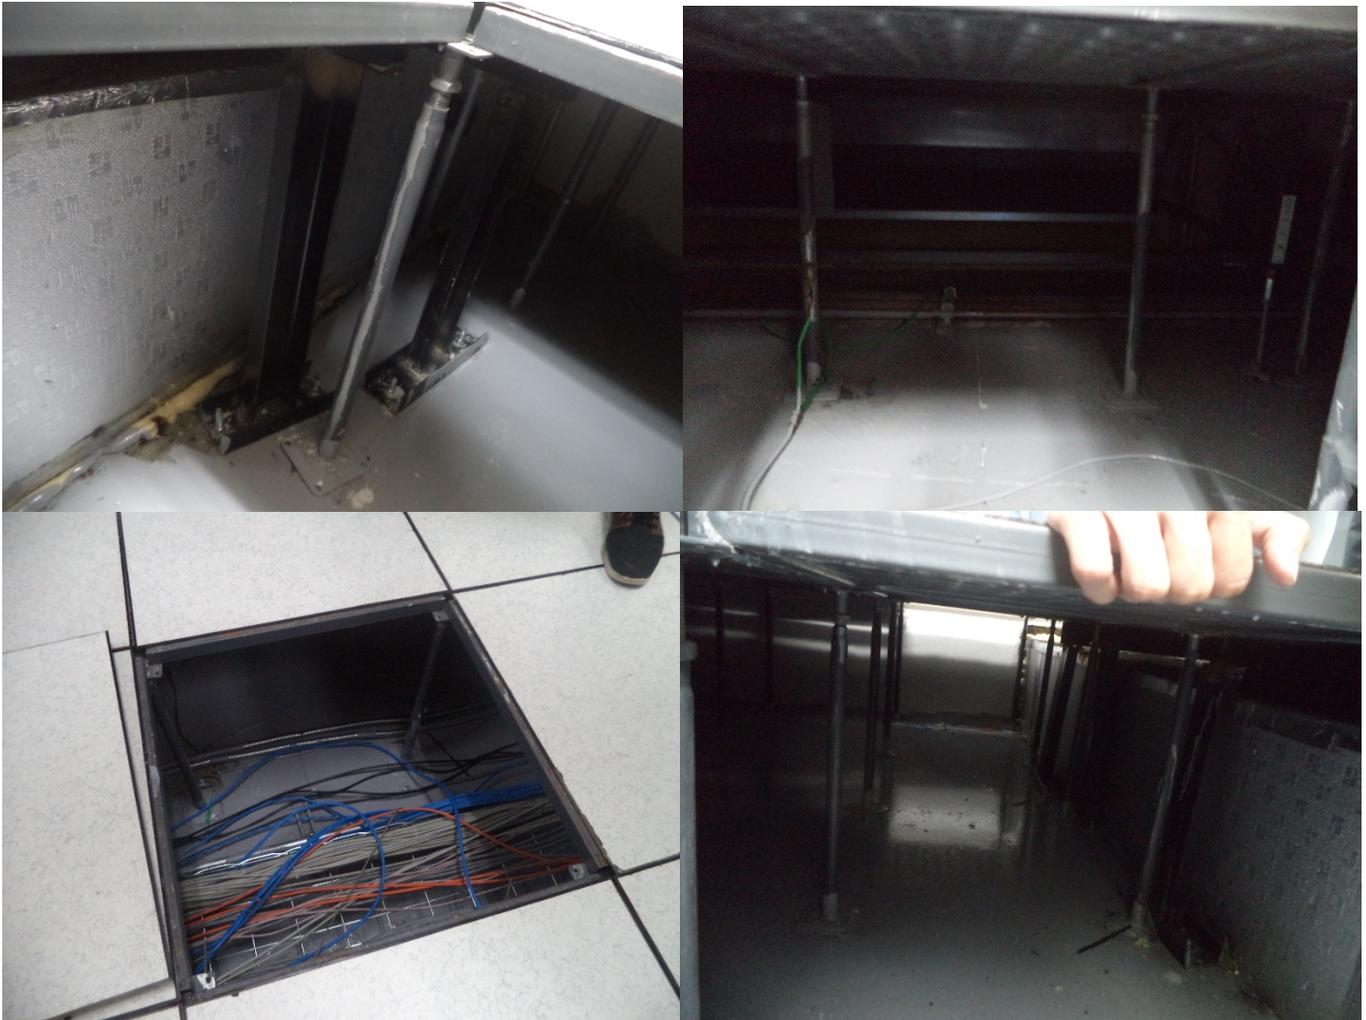
Fig. 7 Estructura metálica que soporta el falso piso de la sala de equipos del Complejo Aeronáutico Lic. Norge Botello

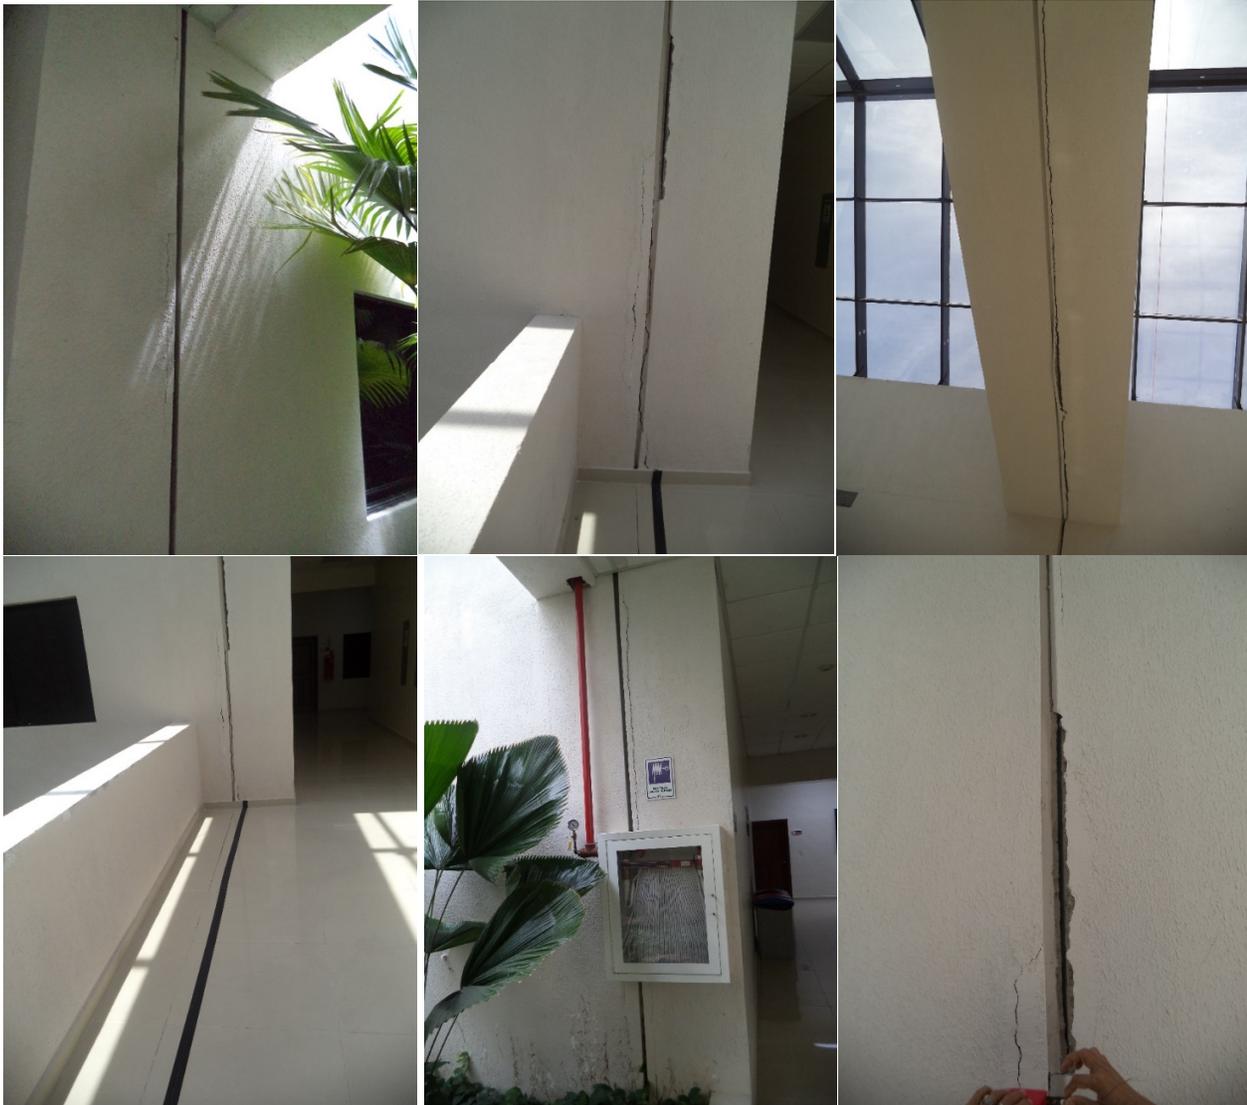
- Se observó obstrucción de residuos de mortero e intento de pañete en la junta de expansión.
- Un reducido número de muros de pandereta en mampostería reforzada, para mayor maniobrabilidad de las tuberías de los diferentes suministros que posee el edificio, no llegan hasta las vigas generando agujeros que pueden alterar el comportamiento de las columnas de los pórticos con esta característica.

*Fig. 8 Vista de la Junta de Expansión que divide en dos bloques la edificación del Complejo Aeronáutico Lic. Norge Botello*

1. Realizar trabajos de mantenimiento en la junta de expansión, limpiando el mortero de los extremos.
2. Corregir las grietas en muros, elementos verticales y horizontales.
3. Anclar los Equipos de la sala de equipos, del centro del control de tránsito aéreo, los cuales están simplemente apoyados sobre el falso piso.

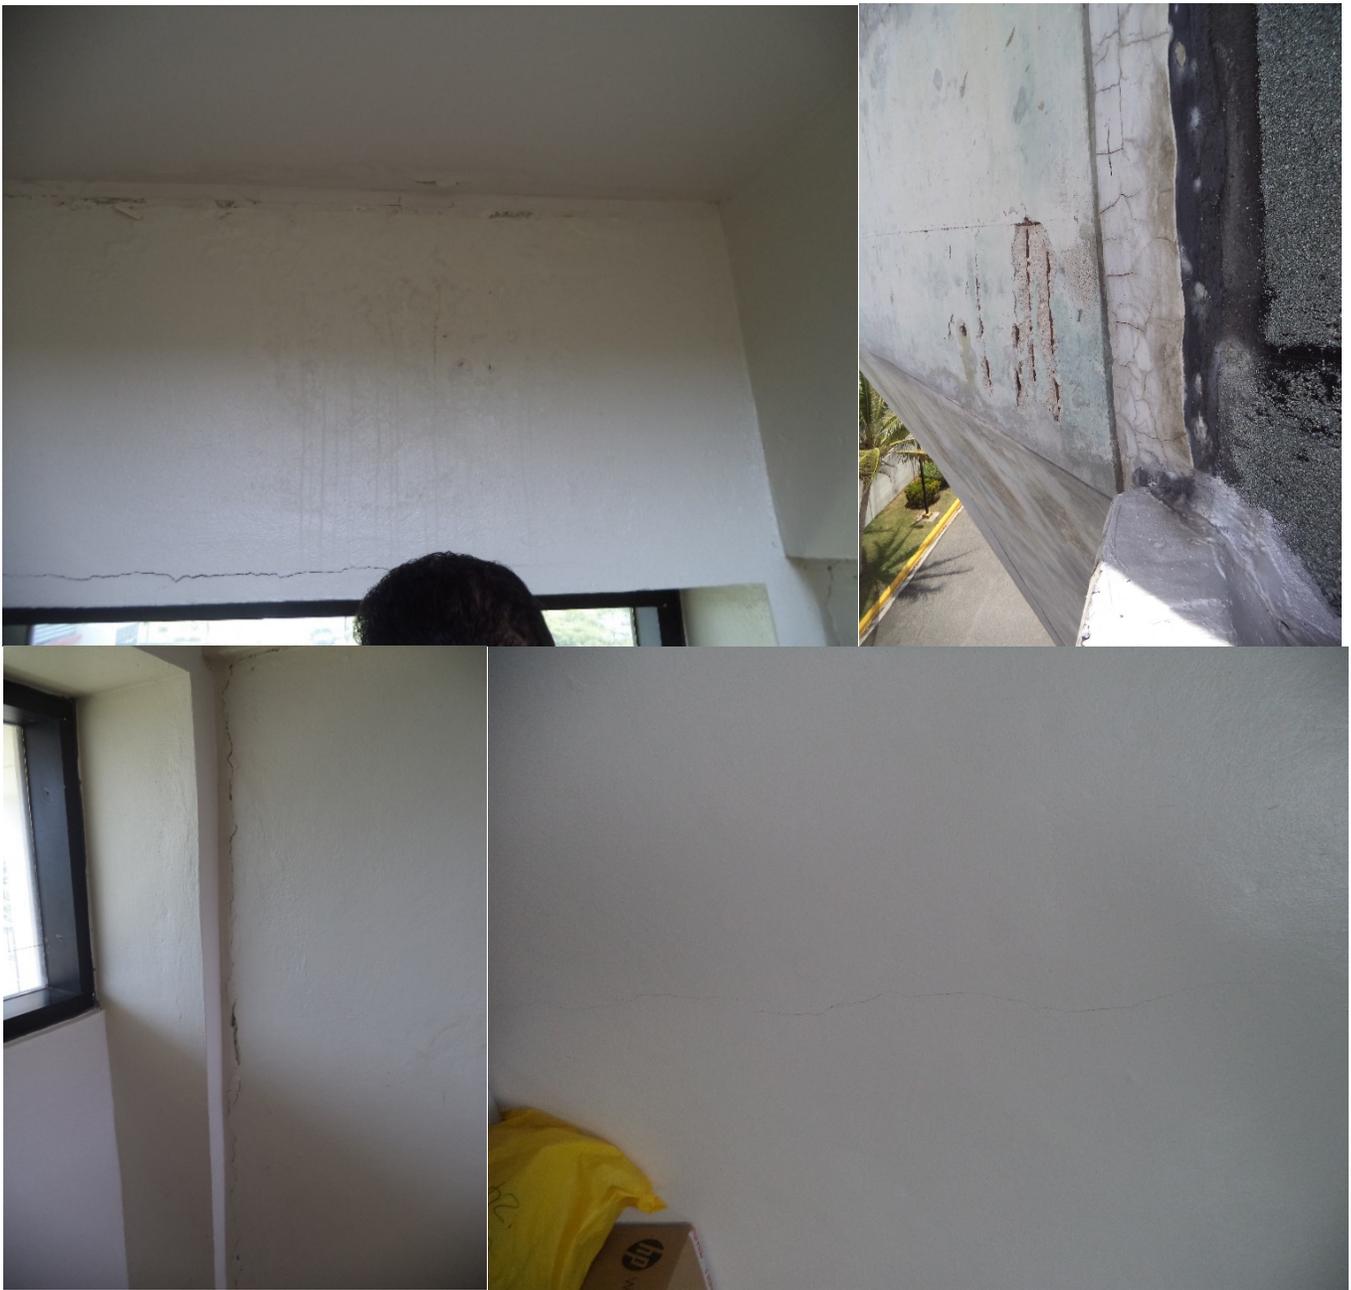
*Fig. 9 Diferentes tipos de grietas en muros de mampostería en núcleo de escalera*

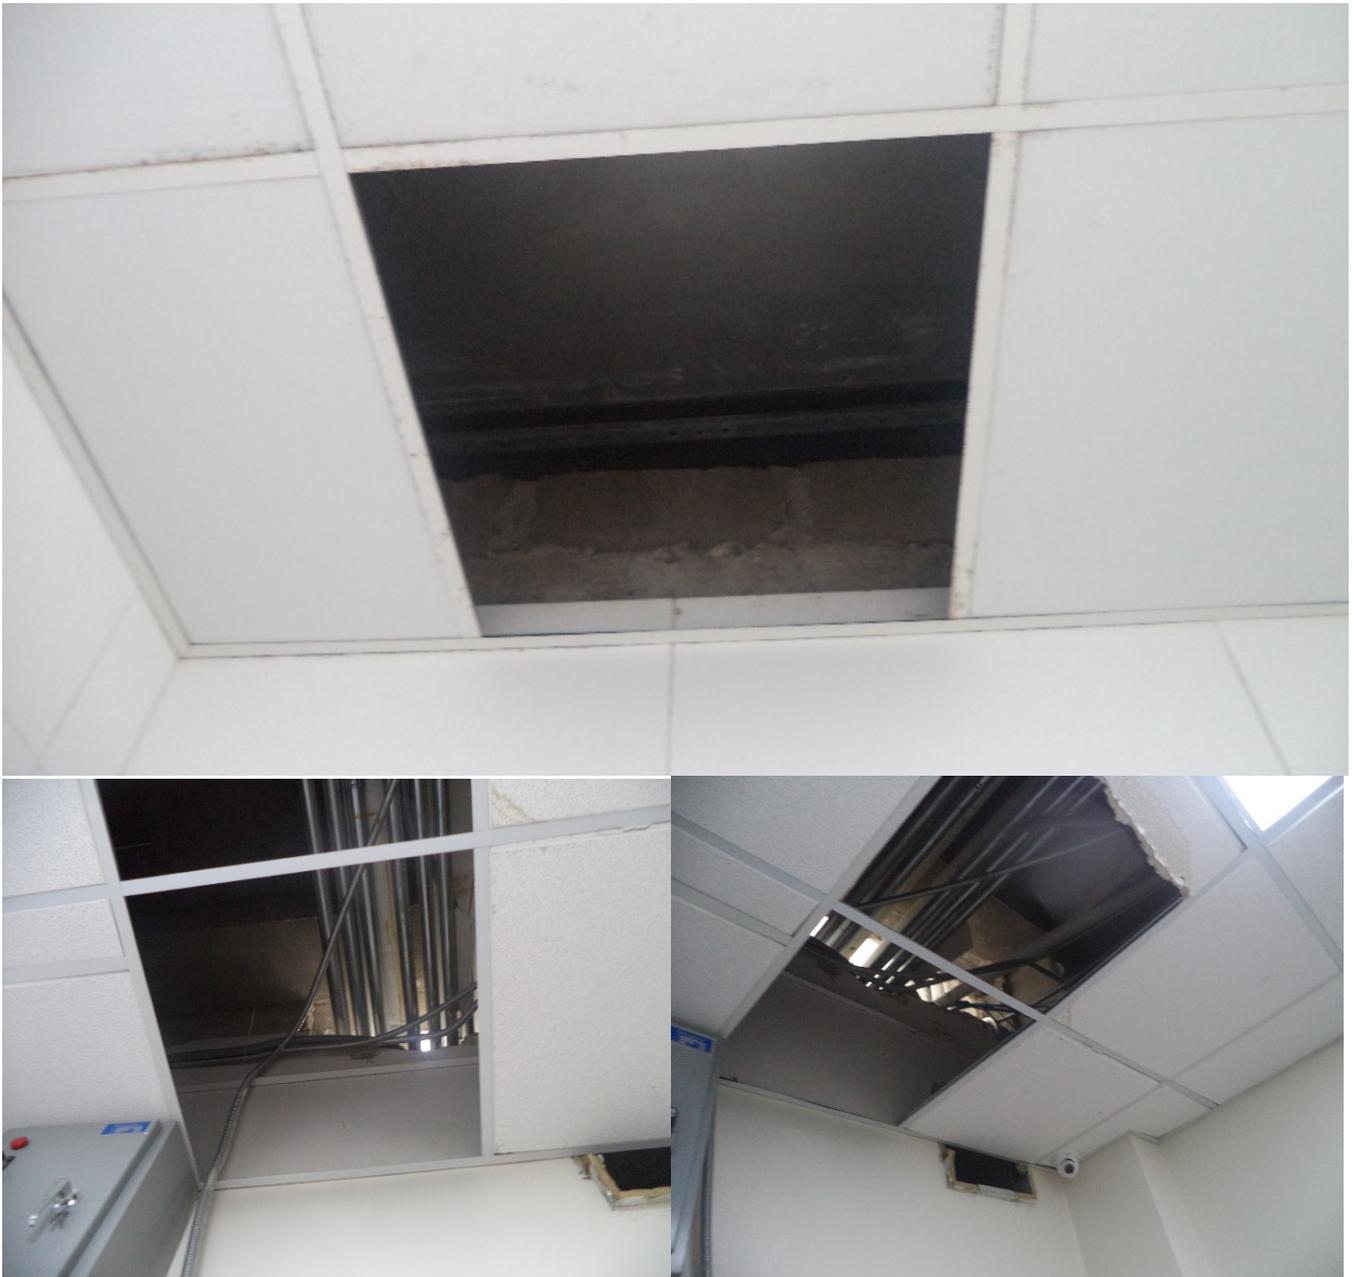
*Fig. 10 Vista de agujeros producidos en los muros de mampostería de cierre (En algunos casos los muros de cierre no cubren toda el área libre dejada por el pórtico)*

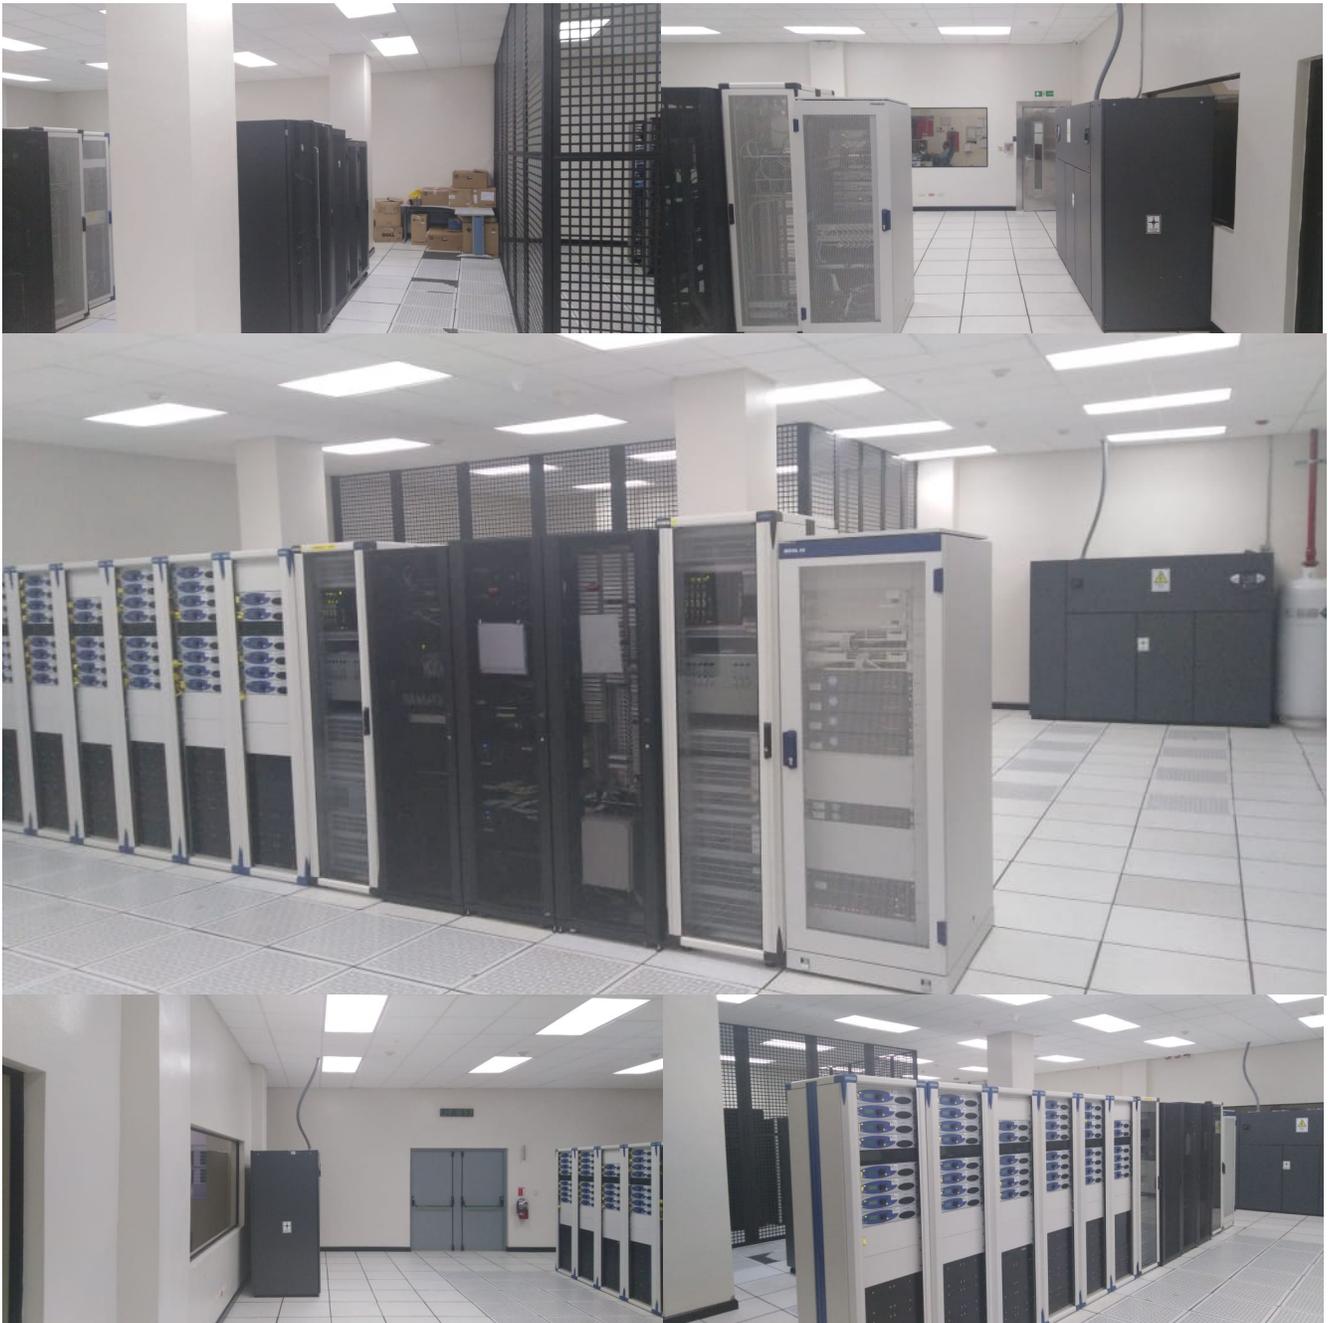
- Dentro de la Inspección visual no-estructural, los equipos dentro de la “sala de equipos” no se encuentran anclados y están simplemente apoyados sobre un falso piso, sostenido por una estructura metálica, a pesar de que la caída de estos elementos no estructurales no compromete la estabilidad de la estructura, si pone en riesgo la sostenibilidad de las funciones del Complejo Aeronáutico en cuanto al correcto funcionamiento de la sala de control de tránsito aéreo durante un evento sísmico.

*Fig. 11 Equipos en la Sala de Equipos del Complejo Aeronáutico Lic. Norge Botello, Simplemente apoyado sobre el falso piso.*

- Existen un buen mantenimiento progresivo de las instalaciones.
- La estructura no presenta una irregularidad horizontal y vertical considerables.
- Los equipos que asisten al centro de control del tránsito aéreo: Radios de comunicación, líneas análogas de telefonía y cableado estructurado; ubicados en la sala de equipos, como elementos no estructurales de gran importancia por su función en las operaciones del Complejo Aeronáutico, presentan peligro de caída al no estar anclados y solo estar simplemente apoyados sobre el falso piso.
