OFICINA NACIONAL DE EVALUACION SISMICA Y VULNERABILIDAD
DE INFRAESTRUCTURA Y EDIFICACIONES

INFORME (EPN)

EVALUACIÓN DE PRIMER NIVEL DE LA
VULNERABILIDAD SÍSMICA DEL INSTITUTO
DOMINICANO DE PREVENCIÓN Y
PROTECCIÓN DE RIESGOS LABORALES.

INSTITUTO DOMINICANO DE PREVENCIÓN Y PROTECCIÓN DE RIESGOS LABORALES, IDOPRIL.

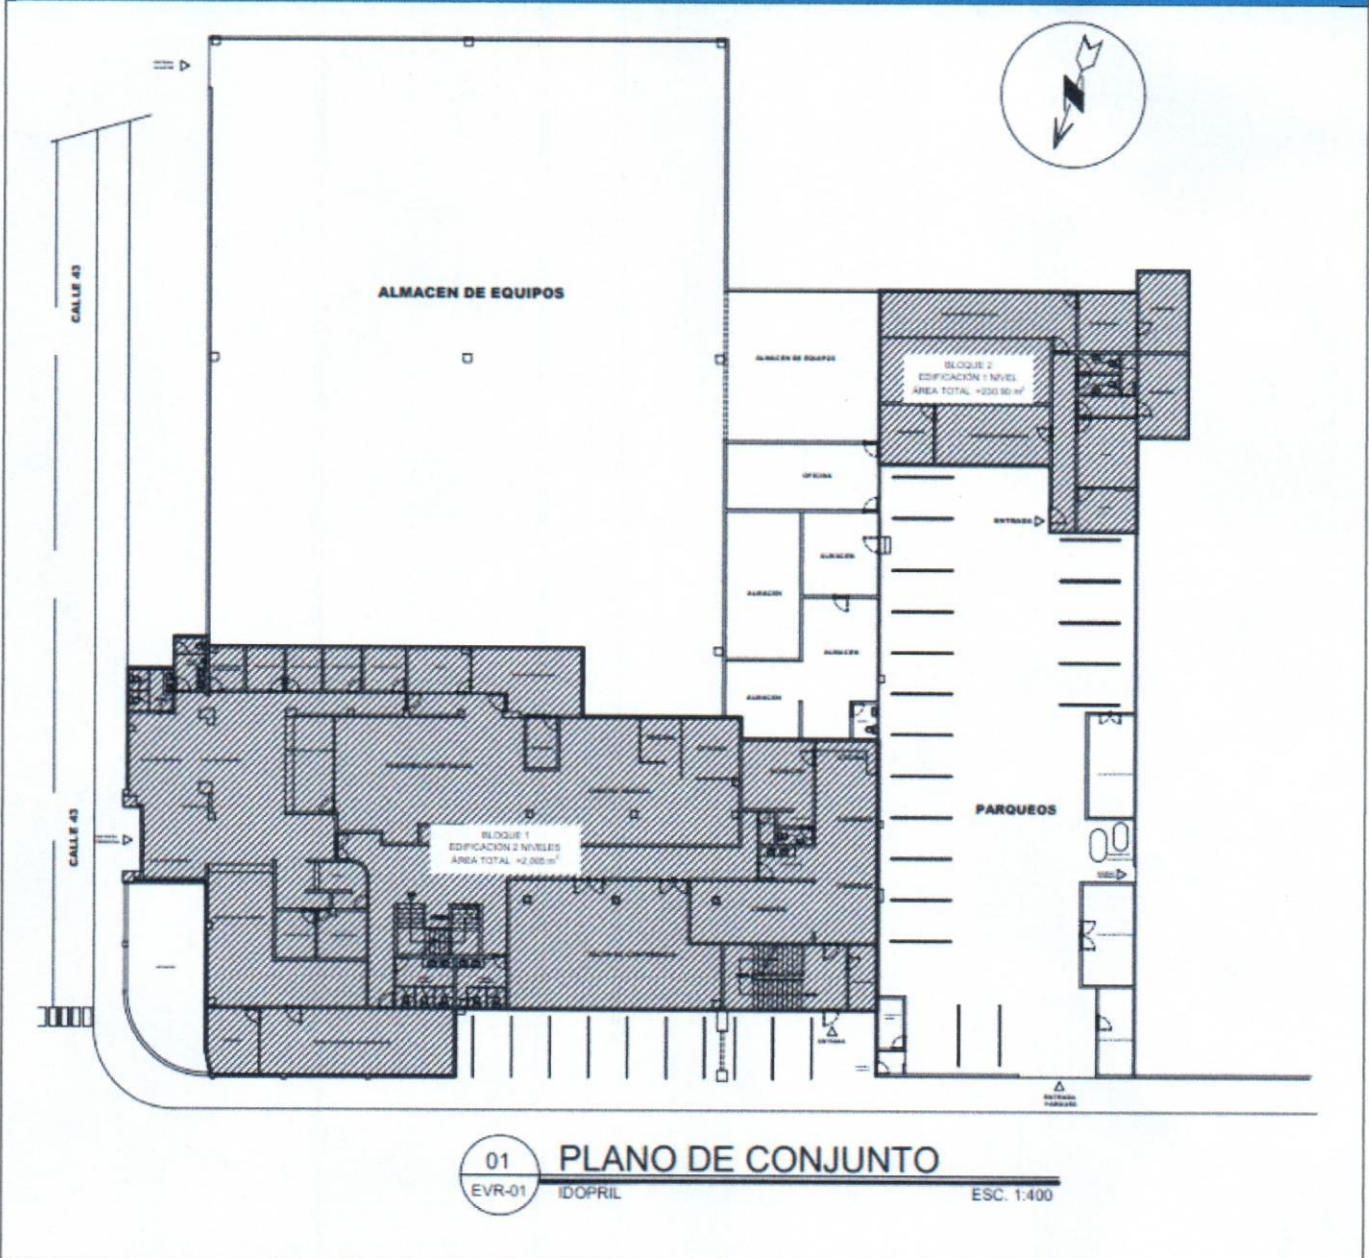
01 PLANO DE CONJUNTO
EVR-01 IDOPRIL ESC. 1:400

BLOQUE CENTRAL		
Sistema Estructural: Pórticos de concreto armado rellenos de mampostería y cubierta hiperboloide de concreto prefabricado.		
Cant. de Niveles: 2 en superficie	Uso: Servicio Público	
Año de construcción: 1949	Área: 2,005 m ²	Puntaje (FEMA P154): 0.3
Irregularidades y Patologías		
1- En el año 2004 fue construido un anexo adosado al edificio existente, sin junta de construcción. 2- Acero visible en vigas de concreto y en losa por baja calidad en el vaciado del concreto. 3- Discontinuidad en elementos que componen algunos de los pórticos.		
RESULTADOS DE LA EVALUACIÓN:		
La edificación ha sido catalogada como Pre-código, al ser analizada, diseñada y construida antes del 2011, año de la puesta en vigencia del actual "Reglamento para el Análisis y Diseño Sísmico de Estructuras", incluso, la estructura fue edificada anterior a las Recomendaciones Provisionales del año 1979.		
Fueron identificadas irregularidades y patologías tales como: Forma irregular en planta, producto de la construcción de un anexo adosado a la estructura existente, sin la consideración de una junta, además se pudo visualizar acero descubierto, por poco recubrimiento en vigas y losa de entrepiso (En el anexo que fue construido en el 2004).

Las columnas del segundo nivel no se conectan con la losa de techo.		
Tomando en consideración los resultados de la evaluación se recomienda realizar una evaluación estructural detallada que permita conocer el comportamiento de los materiales y del sistema estructural que soporta dicha edificación.

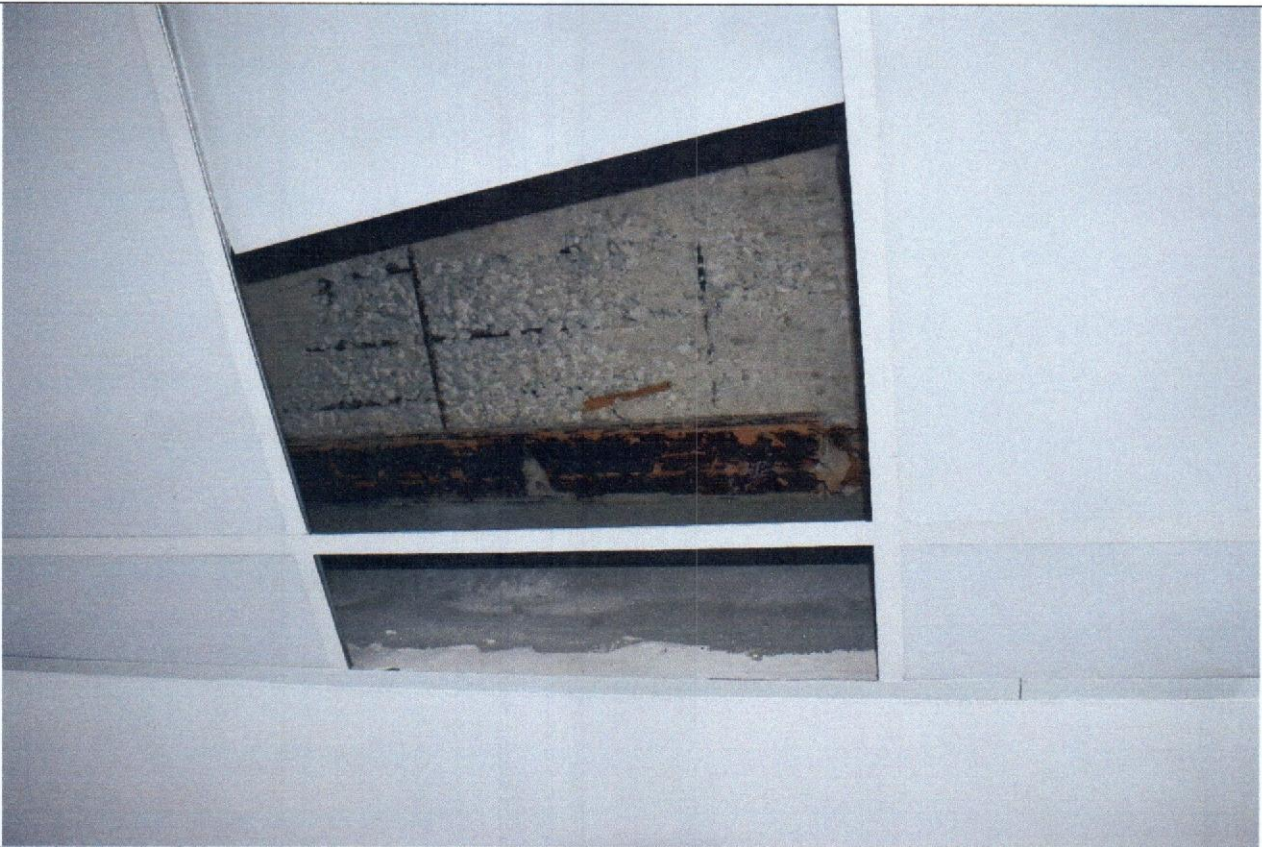
Acero descubierto y baja calidad en el vaciado

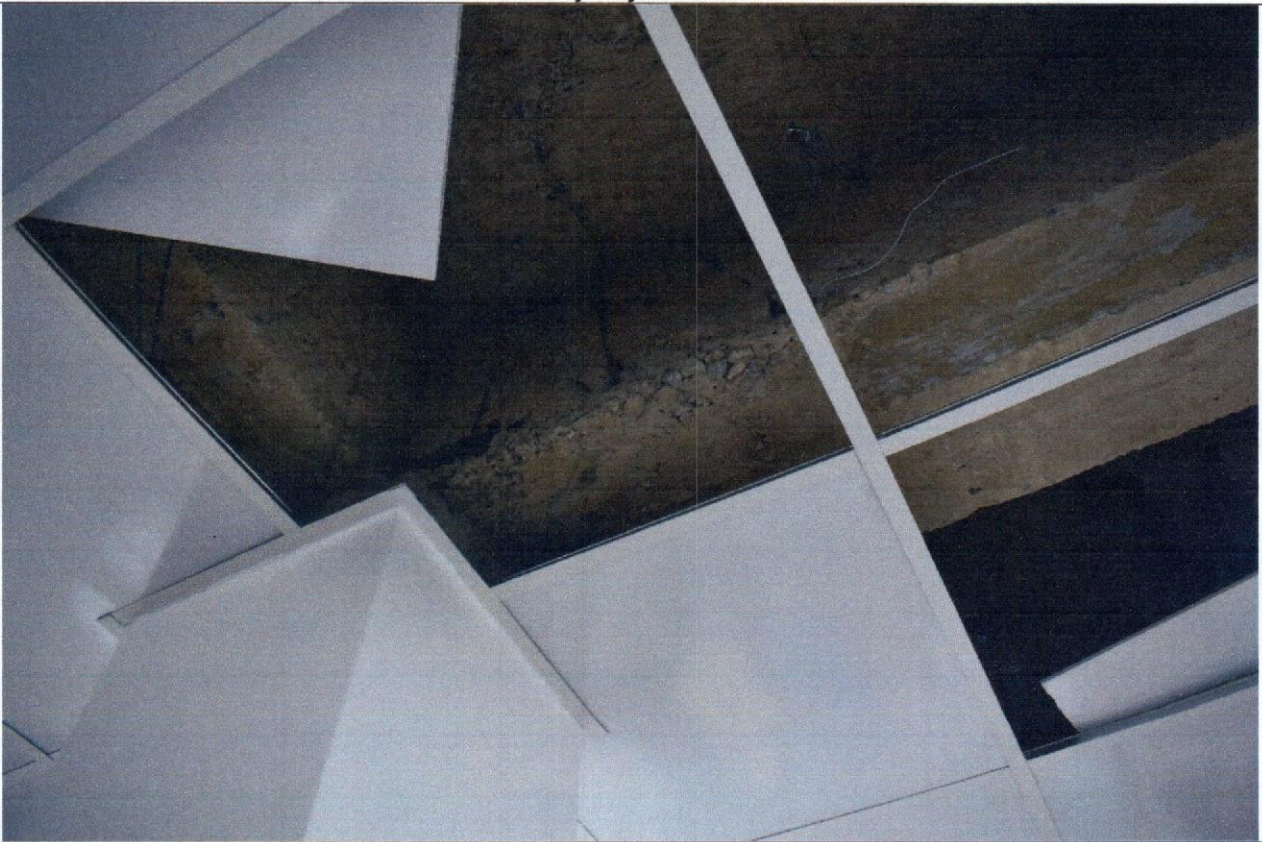
Acero Expuesto en viga y losa por vaciado deficiente.

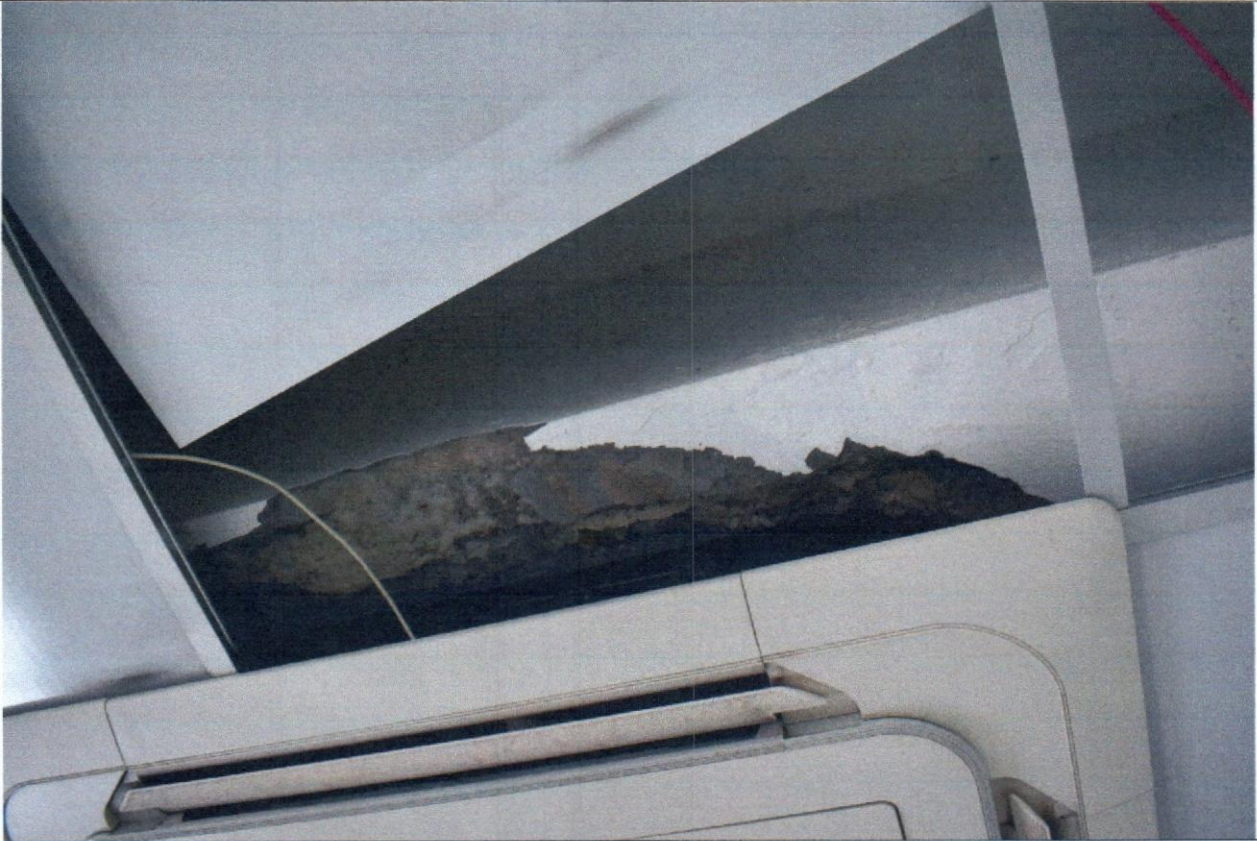
Muro de hormigon cortado, para ampliar espacio.

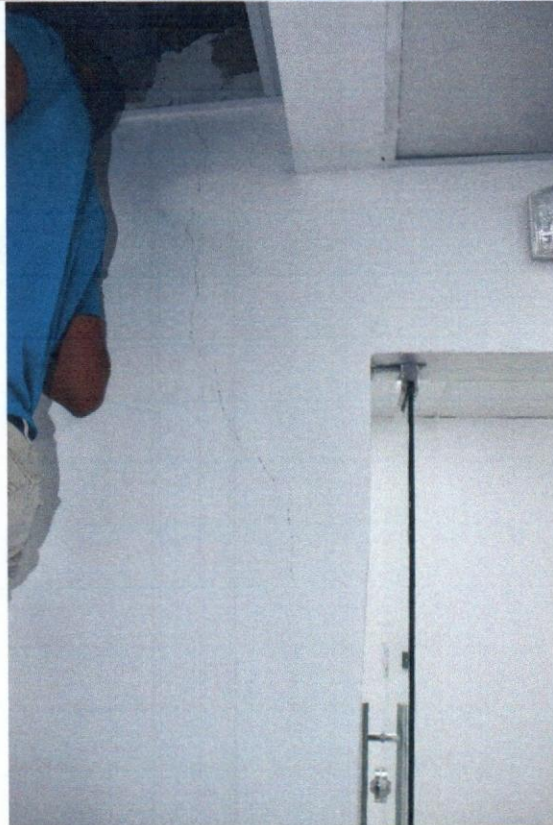
Grieta en muro pandereta
