FECHA 06/12/2022.

4.3 INVESTIGACION DE ACCIDENTES:

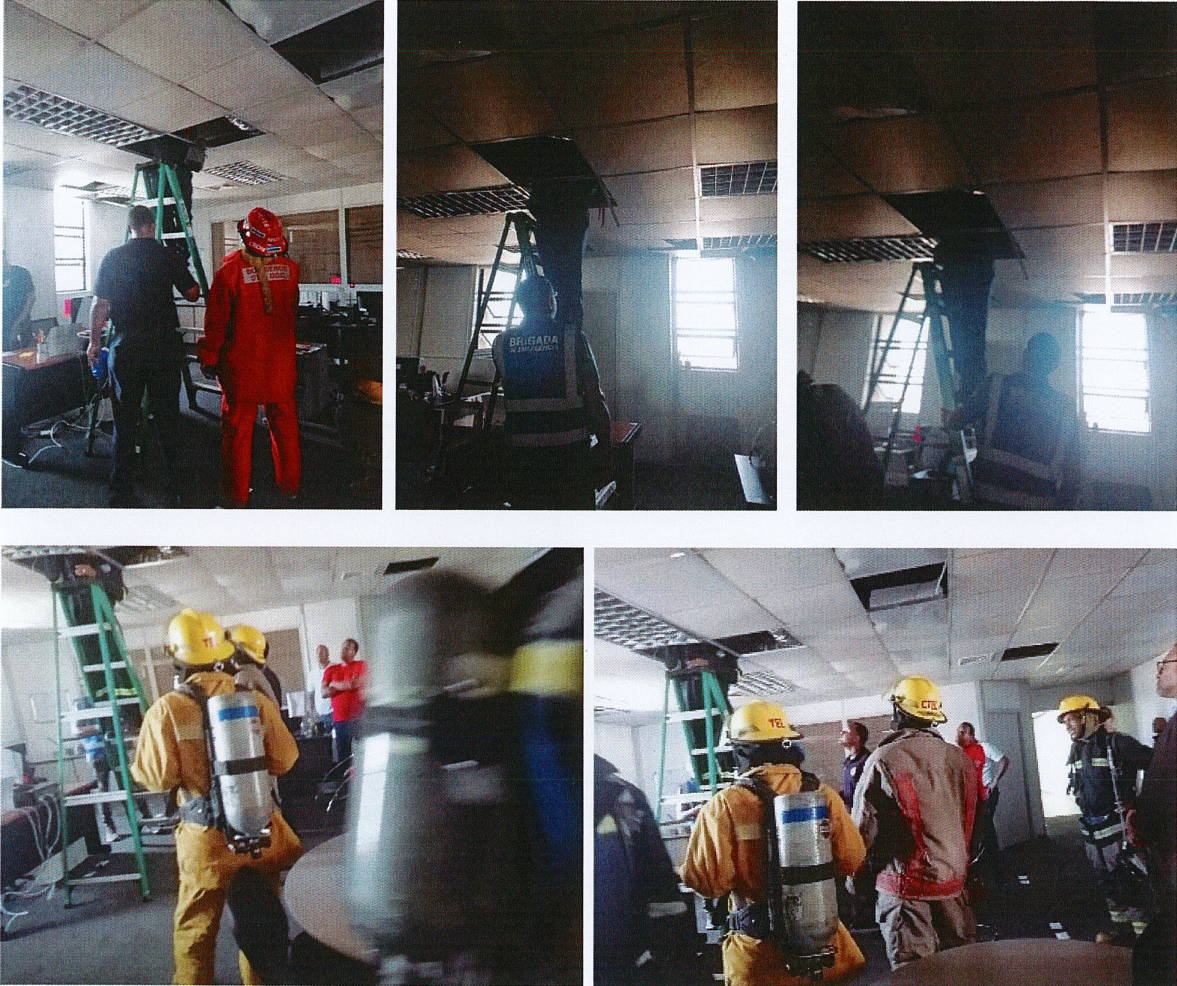
En fecha 23/09/2022 fue investigado un incidente ocurrido en las instalaciones del Instituto Nacional de la Administración Pública (INAP), ubicado en piso 14 del Edificio de Oficinas Gubernamentales Juan Pablo Duarte, en el área de capacitación de dicha entidad, el evento fue provocado por un sobrecalentamiento en el sistema de los aires acondicionados que produjo **emisión de humo** en toda el área mencionada, aunque no se trató de una emergencia general, muchas instituciones evacuaron su personal hacia los puntos de reuniones correspondientes, los agentes del cuerpo de bomberos asistieron en su ayuda.

Imágenes que evidencian los agentes del cuerpo de bomberos resolviendo el sistema de los aires del INAP.

Para prevenir la ocurrencia de eventos de esta naturaleza, se recomienda implementar las siguientes medidas preventivas:

1. Un programa de mantenimiento al sistema de aire acondicionado instalado en las Instituciones que laboran en este Edificio, debido al deterioro que se evidencia en estos.

2. Un programa de mantenimiento a los tres transformadores eléctricos que incluya el cambio del aceite mineral, aisladores, cables, bushing y otras partes eléctricas en mal estado. También deberán incluirse los transformadores de los pisos superiores del edificio.

3. Disponer de un sistema de supresión de incendio, que incluya extintores de polvo químico (bicarbonato sódico) o dióxido de carbono. Nunca debe usarse agua para combate de incendio eléctrico.

4. El negocio visual (señalética) para identificar adecuadamente toda el área.
5. Los requisitos del código eléctrico nacional de la RD, según es requerido en el artículo 110: Requisitos para las instalaciones eléctricas, la norma de seguridad de bloqueo y etiquetado y el reglamento de seguridad y salud ocupacional del Ministerio de Trabajo.

6. Reparación del cuarto de control eléctrico, que incluye pintura, iluminación, sistema de drenaje de las aguas, ventilación, instalación de un panel de indicación, a la entrada, que indique si el circuito eléctrico está energizado o no e instalar un sistema de video vigilancia con grabación para seguimiento a las condiciones operativas dentro del mismo.
