Oficina Nacional de Evaluación Sísmica y
Vulnerabilidad de Infraestructura y
Edificaciones

EVALUACIÓN VISUAL RÁPIDA (EVR) DE
LA VULNERABILIDAD SÍSMICA DE LAS
EDIFICACIONES QUE ALBERGAN
INSTITUTO AGRARIO DOMINICANO (IAD)
E INESPRES.

EVALUACIÓN DE PRIMER NIVEL DE LA VULNERABILIDAD SÍSMICA DE LA EDIFICACIÓN QUE ALBERGA AL INSTITUTO AGRARIO DOMINICANO E INESPRES.

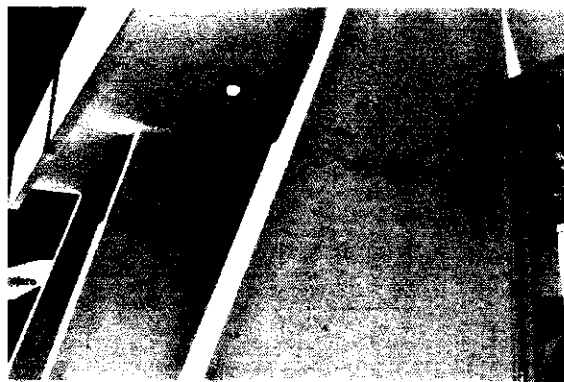
- Grietas en pañete de columnas exteriores (ver imagen 10).

Imagen 10, Grietas en muros del edificio-comedor.

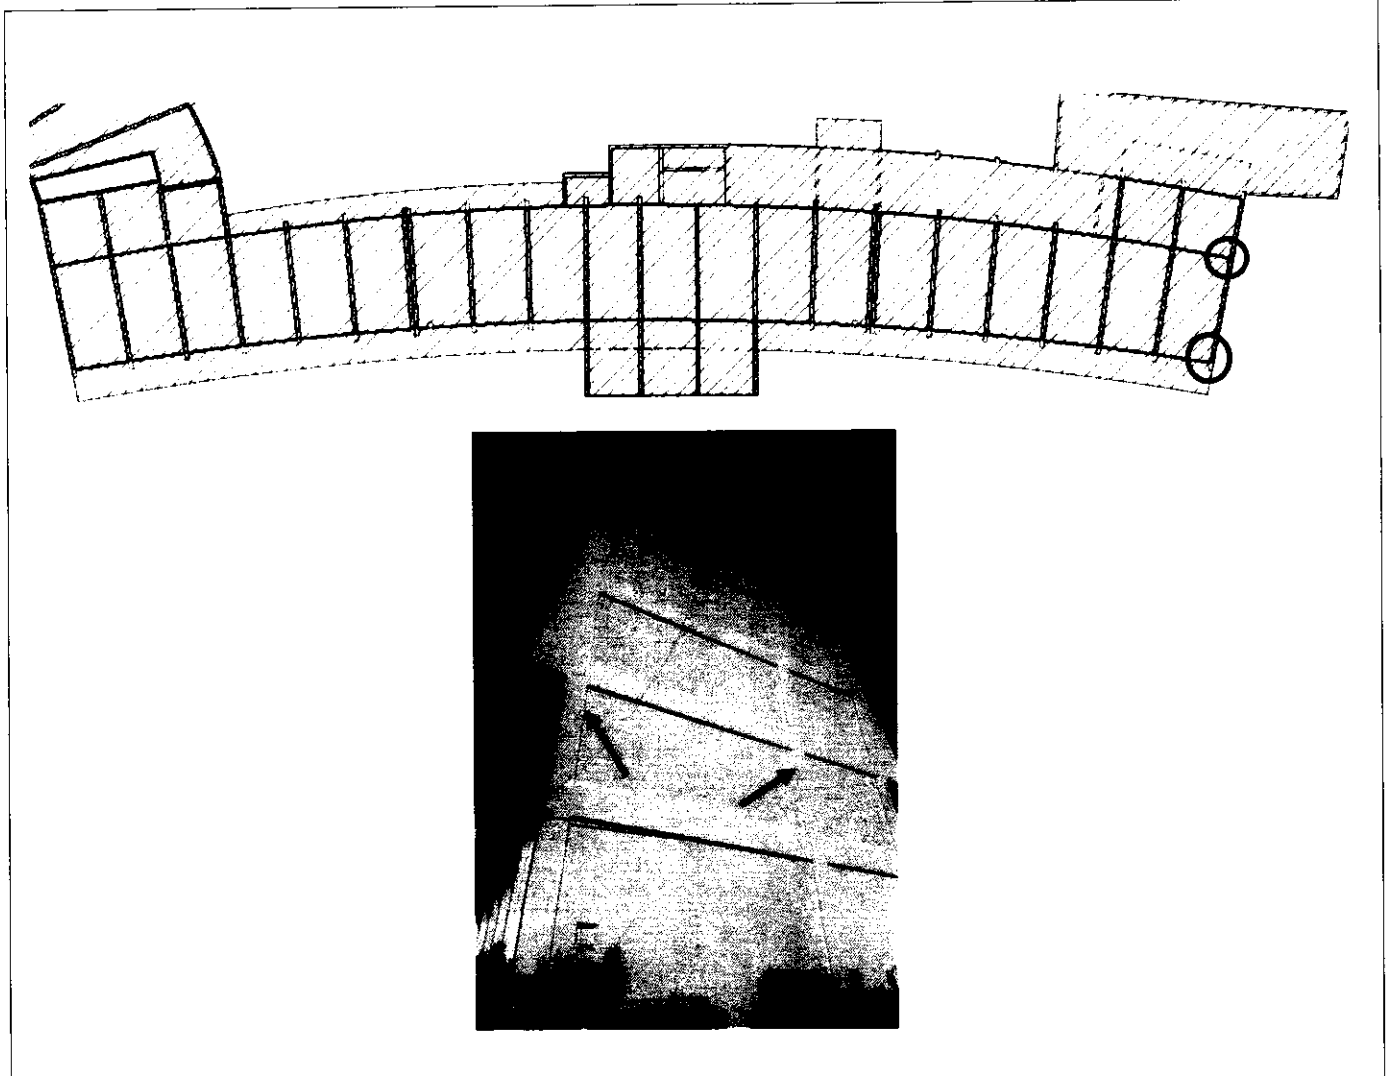
Imagen 12, Falta de redundancia (2 líneas de resistencia en general).

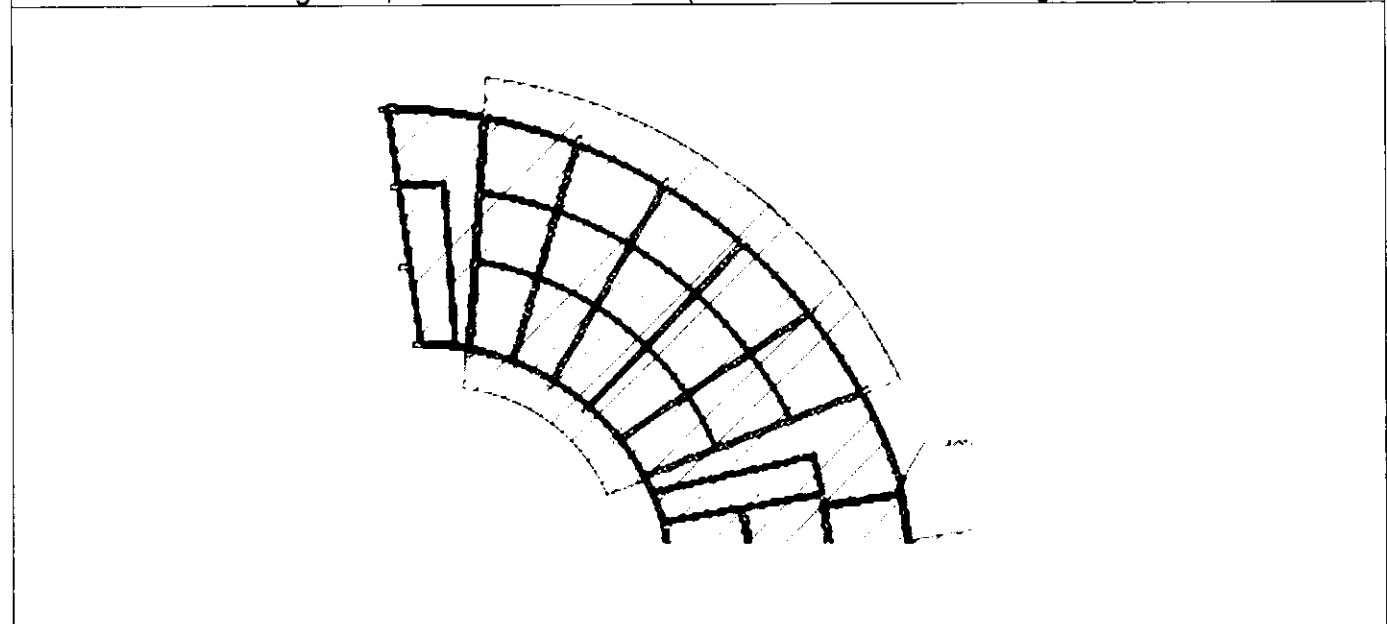
Imagen 13, Irregularidad por sistema no paralelo.
