Actividades de Prevención y Promoción de la Salud: Valoraciones Iniciales de Riesgos”.

**Valoración inicial de riesgos relacionados con las
unidades externas de los aires acondicionados de la
Sede Central**

**Sección de Gestión de Riesgos
Dirección de Planificación y Desarrollo**

15 de junio del 2023

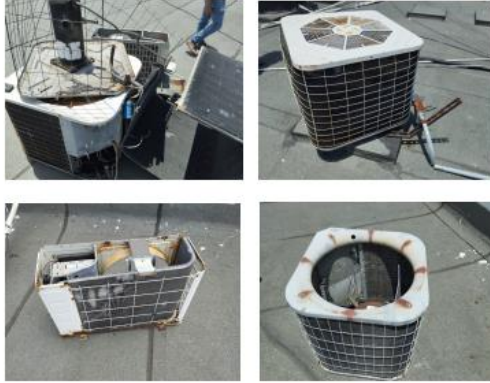
- a. 12 unidades de aires a condicionados sueltos descartados.
- b. Riesgo de corto circuito e incendios por cablería de electricidad deteriorada.
- c. Riesgo de vuelco, daño y desconexión de las unidades de aire acondicionado exterior ante amenaza de huracán porque las patas no están fijadas al techo.
- d. Riesgo de daño y desconexión de unidades de aires ante la amenaza de huracán.

Unidades externas en desuso.

1. Realizar un inventario de las unidades de aires acondicionado del exterior del Ministerio de la Mujer.
2. Retirar del techo las unidades de aires acondicionado en desuso.
3. Realizar en coordinación con la gobernación de las edificaciones Prof. Juan Boch un levantamiento eléctrico del techo donde reposan los cables y aires acondicionados del Ministerio de la Mujer.
4. Una vez realizada el levantamiento eléctrico, realizar una readecuación y renovación del sistema de cables eléctricos del techo de acuerdo a los estándares de seguridad vigente.

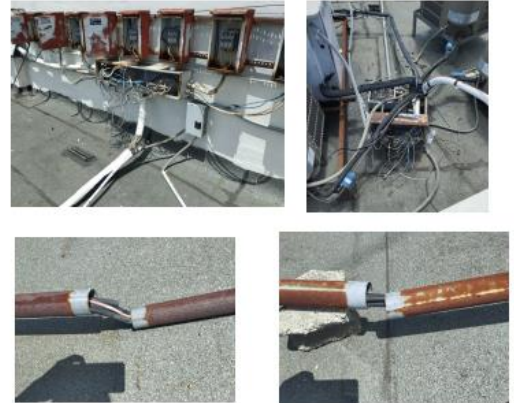
Riesgo de incendio eléctrico

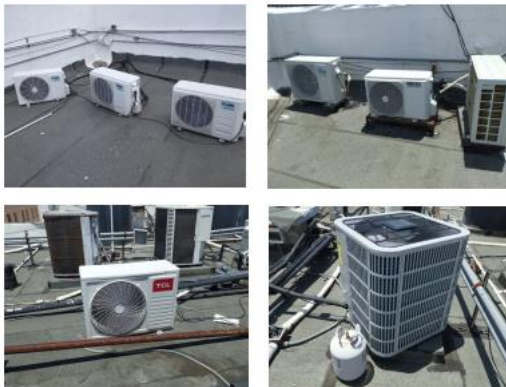
Riesgo de vuelco

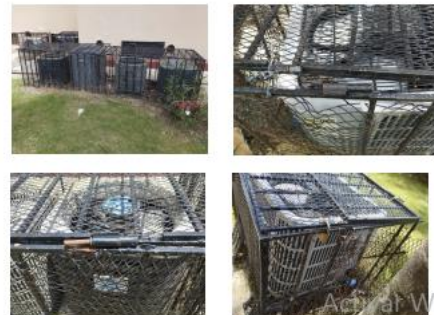
Existe el riesgo de robo y/o sabotaje de las unidades externas de aires a condicionados del Ministerio de la Mujer ubicados frente al bloque D, del lado de la Av. México casi esquina Av. 30 de marzo, por el deterioro de la verja de protección y falta de candados.

- Reparación de la verja de protección de los aires a condicionados que se encuentran ubicados frente al bloque D, del lado de la Av. México casi esquina 30 de marzo.
- Adquirir y colocarle tres (3) candados resistentes al agua.
- Instalar cámara de seguridad para la video vigilancia de estos bienes de la institución.

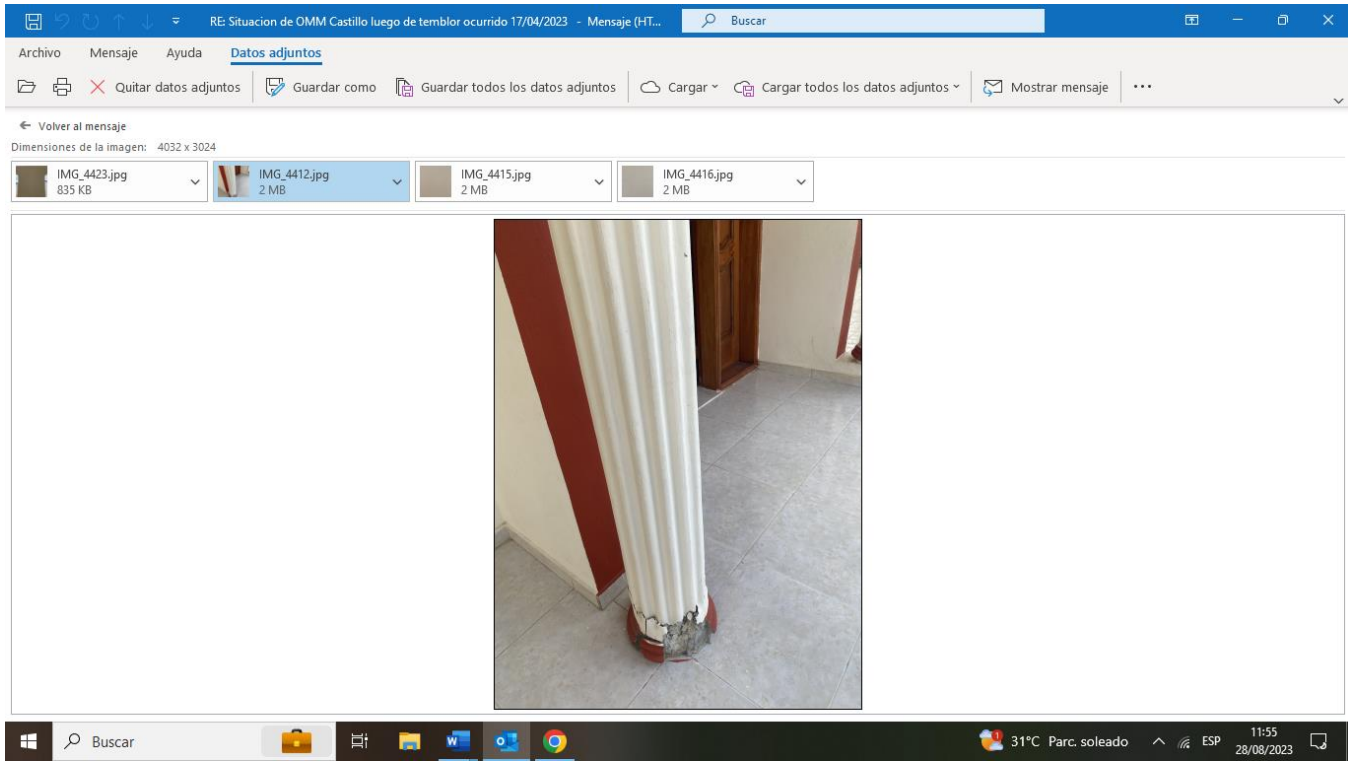
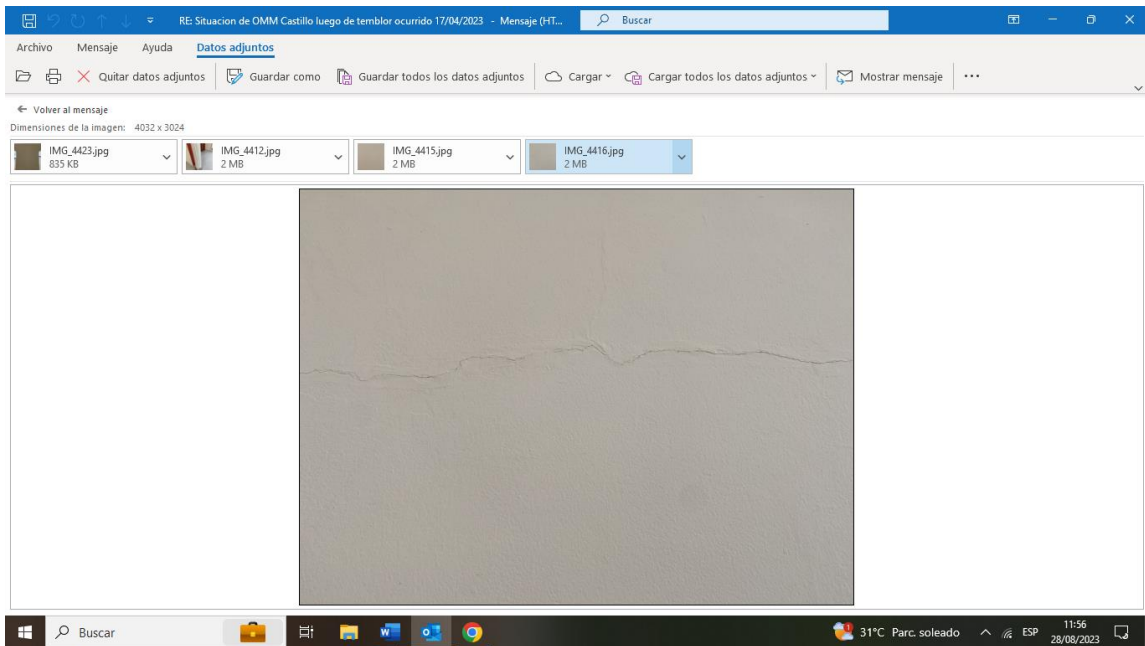
Luego de saludarle. Cortésmente comparto la situación reportada por la OMM Castillo luego del terremoto del 17 de abril del año en curso a las 12:51 pm, con una magnitud de 4.6 a 12.6 Km. Al NNO de Castillo, provincia Duarte, de acuerdo al Centro Nacional de Sismología de la USAD. Se informa de la aparición de grietas en la infraestructura y desprendimiento de escombros. (Ver fotos en correo anexo).

Paredes y columnas agrietas por efectos de Sismo en la provincia Duarte. Abril 2023.

1. El **desalojo inmediato y cierre del local de la OMM Castillo hasta que sea evaluado por una entidad competente y la misma confirme la seguridad de la infraestructura**. Luego ubicar otra localidad alterna para la continuidad de los servicios del ministerio.
2. Una **Evaluación Visual Rápida** a la mayor brevedad posible para la identificación de vulnerabilidades por especialistas de la Oficina Nacional de Evaluación Sísmica y Vulnerabilidad de Infraestructura y Edificaciones (ONESVIE). Con el acompañamiento del área administrativa y de un servidor.
