EVALUACION DE PRIMER NIVEL (EPN) DE LA  
VULNERABILIDAD SISMICA DE EDIFICIO DE  
LA ADMINISTRADORA DE SUBSIDIOS  
SOCIALES (ADESS)

## SEPTIEMBRE 2023

**EDIFICIO DE LA ADMINISTRADORA DE SUBSIDIOS SOCIALES (ADESS)**

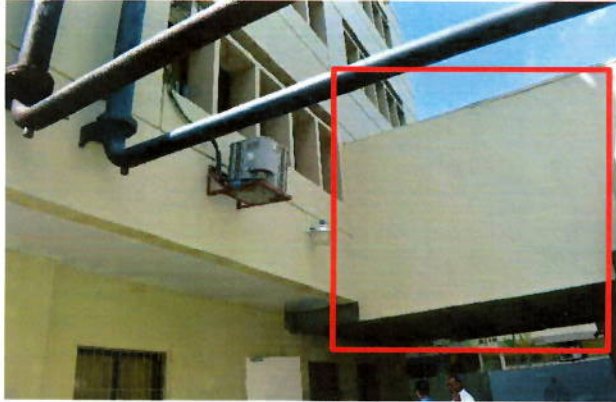
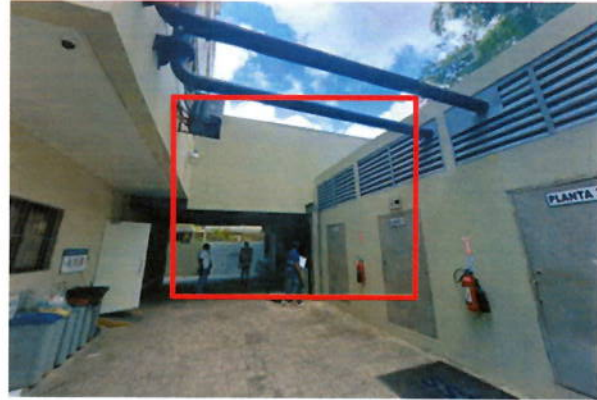
- La irregularidad horizontal por adición, se produce cuando se construyen ampliaciones a la edificación original pudiendo afectar el desempeño de esta ante un evento sísmico de gran magnitud.

1. Irregularidad horizontal por adición.

- Realizar una evaluación detallada para evaluar las irregularidades mencionadas.
- Se recomienda realizar mantenimiento anticorrosivo a la estructura metálica del anexo para mitigar la propagación de la corrosión existente.

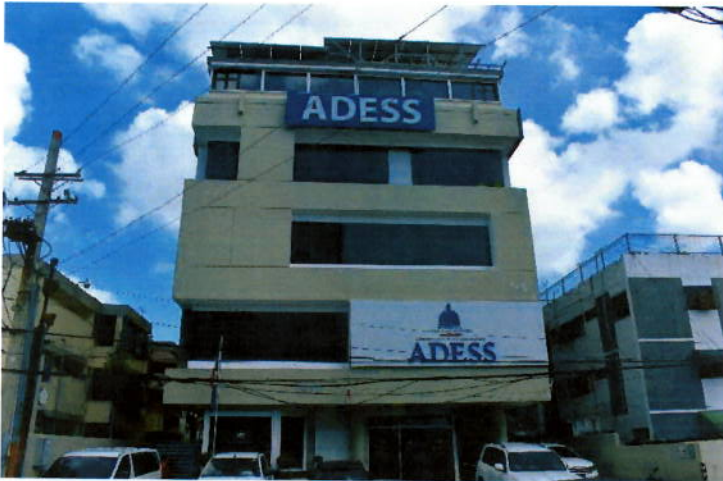
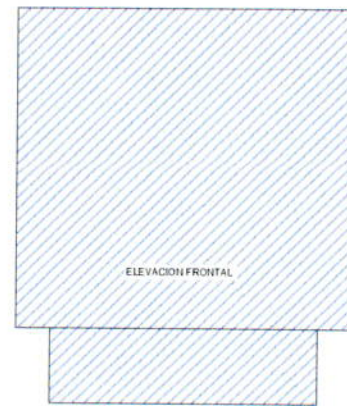
- La irregularidad vertical por discontinuidad en el plano (set in), se produce cuando los niveles superiores están más afuera de lo que están los niveles inferiores con una diferencia mayor o igual a 2 pies y/o 0.60 mts, lo que puede afectar el desempeño de la edificación ante sismos.

2. Irregularidad vertical por discontinuidad en el plano (set-in).

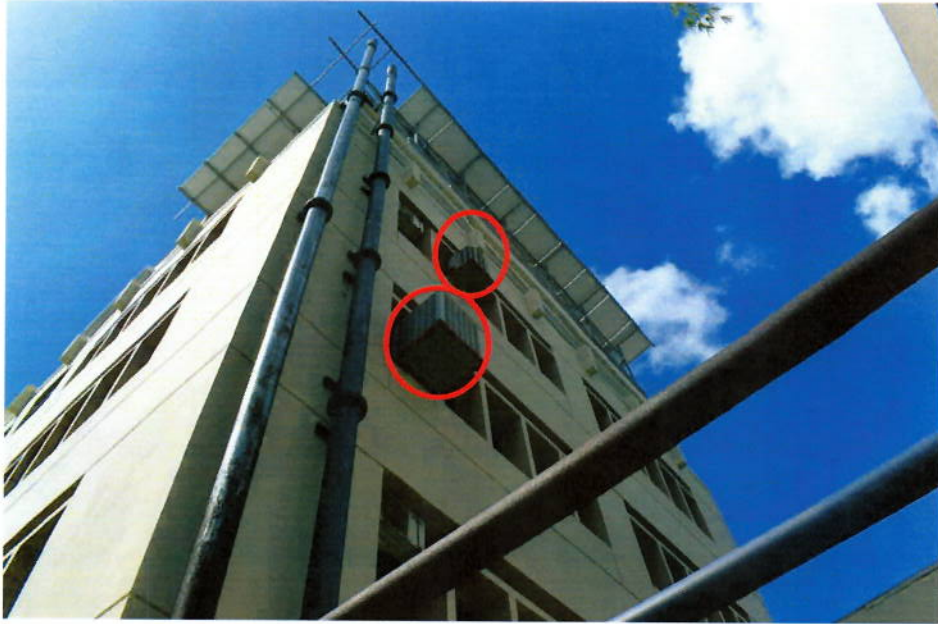
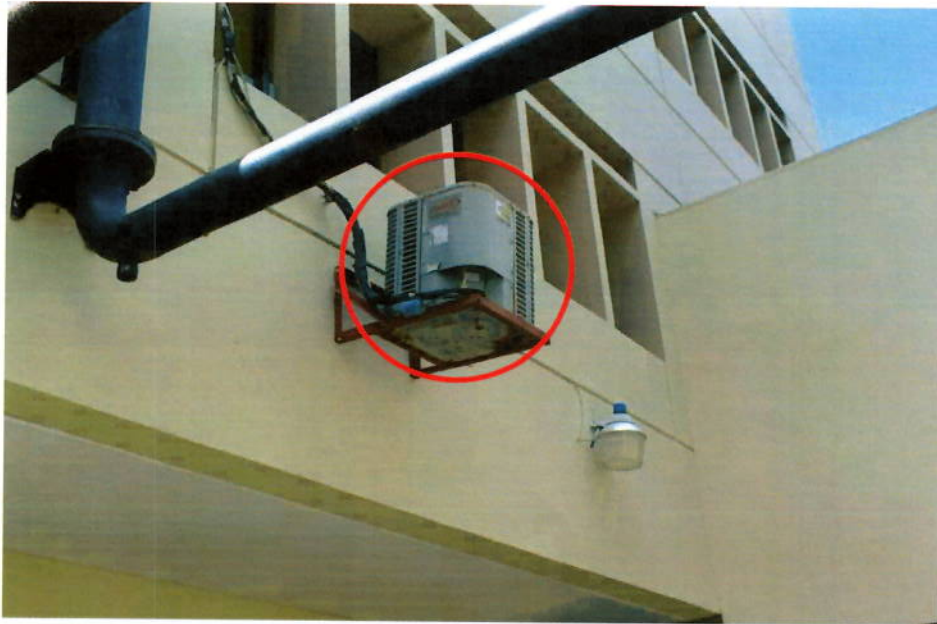
3. Riesgo de caída de unidades de A/A.

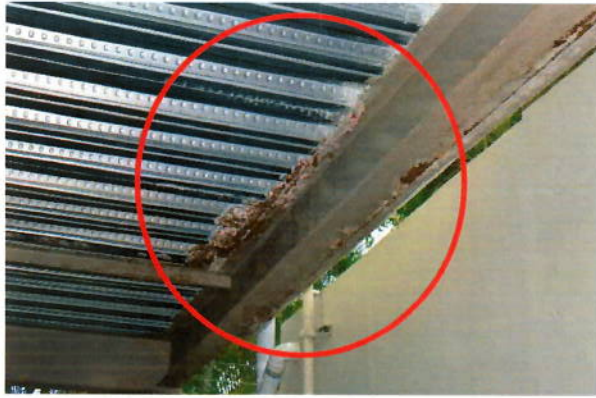
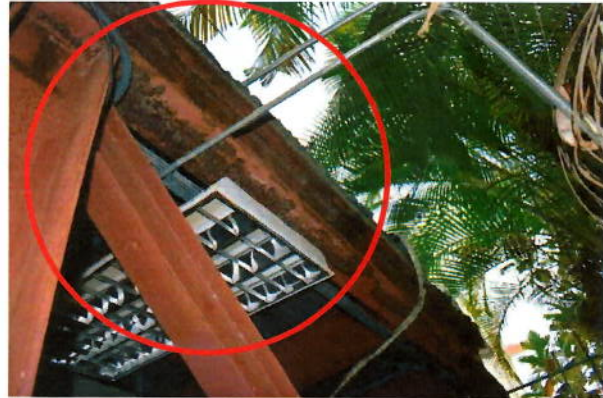
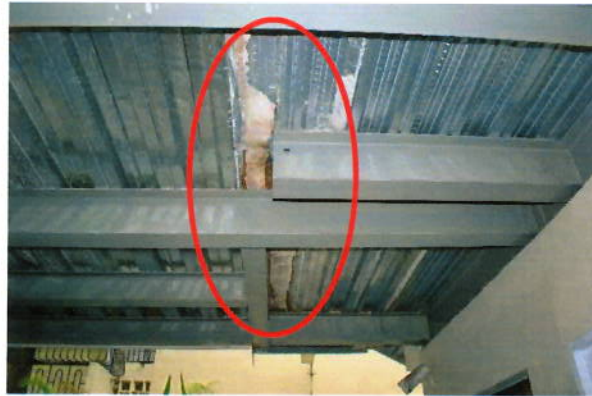
4. Corrosión en elementos de estructura anexa.

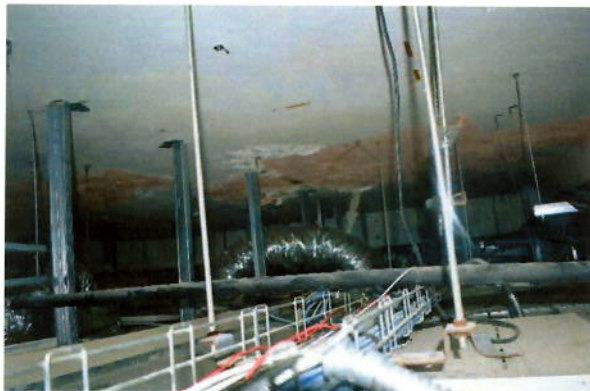
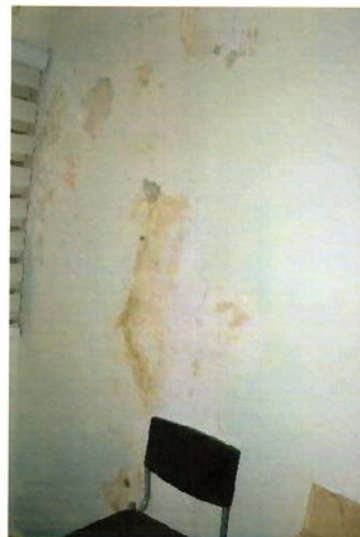
- Las filtraciones pueden ser agentes que amenacen la integridad física de las edificaciones, ya que el agua carbonata el elemento cementante y causa corrosión en el acero de refuerzo reduciendo su sección lo cual reduce la capacidad para la que fueron diseñados los elementos estructurales por lo cual recomendamos su corrección.

5. Presencia de filtraciones.
