Informe levantamiento extintores Sede Central.

Nelson Ruiz Analista Desarrollo Institucional y Calidad en la Gestión / Depto. Planificación.

> 03.Febrero.2023 Página 1 de 5

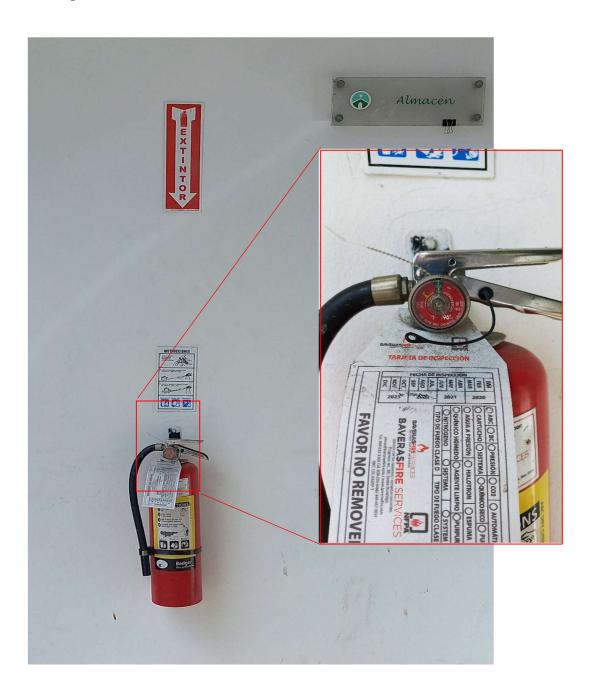
Extintor 708433 Patio (Frente a Suministro) Informe levantamiento extintores Sede Central.

- EN ESTADO CRÍTICO presentamos los extintores códigos: 708433 y 674086, ubicados en el Patio (Frente a Suministro) y el Pasillo hacia Dpto. de Pensiones (2do nivel) respectivamente, por NO CONTAR con presión suficiente, en caso de ser necesitados.

- La totalidad de extintores cuenta ya con el tiempo mínimo recomendable para la realización de un mantenimiento preventivo oportuno de 1 año, contados a partir del último mantenimiento realizado (enero 2022). Se recomienda dar mantenimiento a todos los extintores de la Sede.

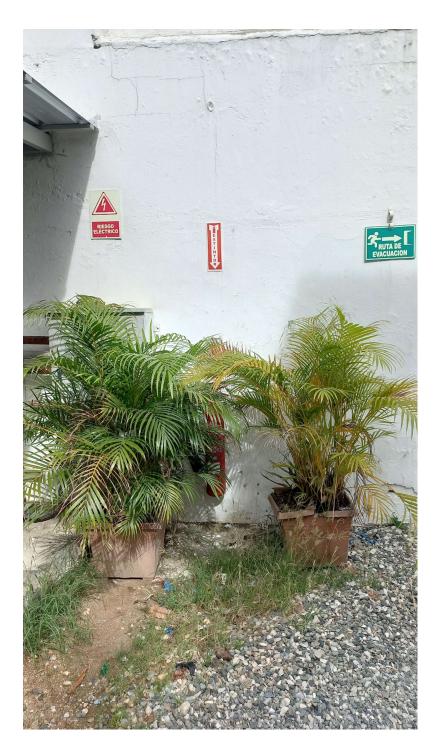
Extintor 674818 Patio, frente a la planta eléctrica.

- El extintor código 674818, ubicado en EL Patio, frente a la planta eléctrica, no cuenta con etiqueta de control de mantenimiento, ni con manómetro; para la visualización de la presión del mismo. En ese mismo orden se apreciar que la visualización de este se encuentra obstruida por dos plantas ornamentales que les rodean. Se recomienda retirar las plantas ornamentales y dar visibilidad al extintor.
