**Evidencias de las Mejoras en Infraestructura durante el Período  
de enero 26/2024 a febrero 25/2024 en el Hospital Regional  
Presidente Estrella Ureña**

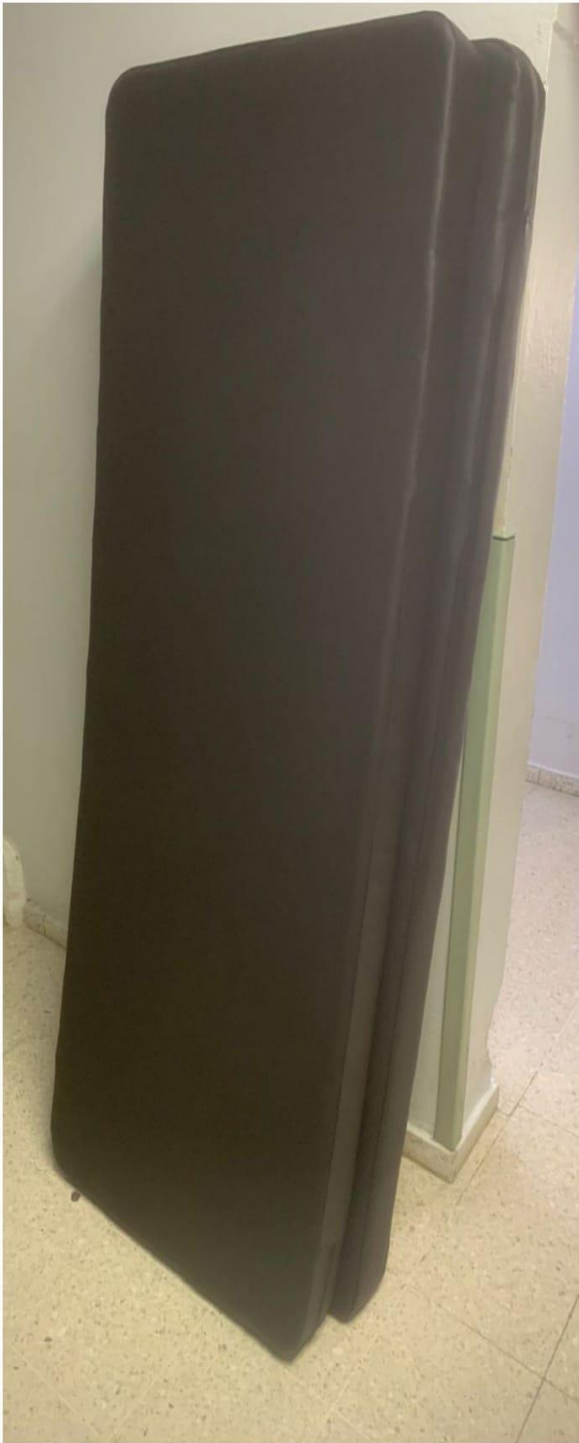
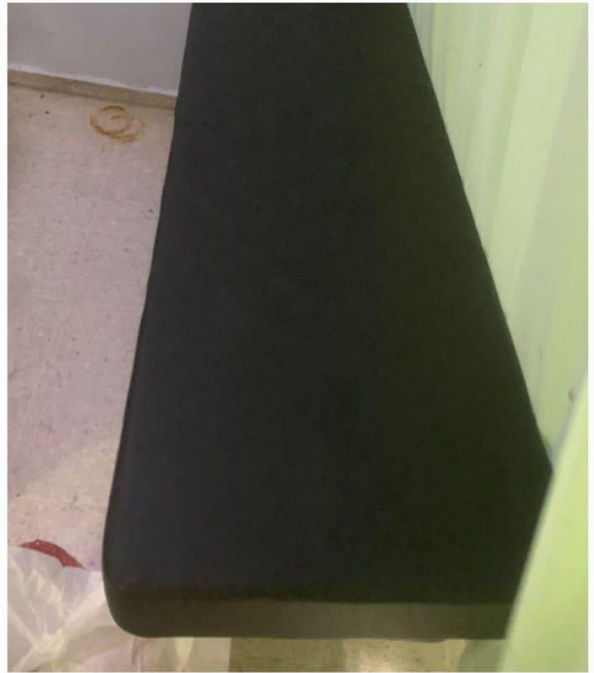
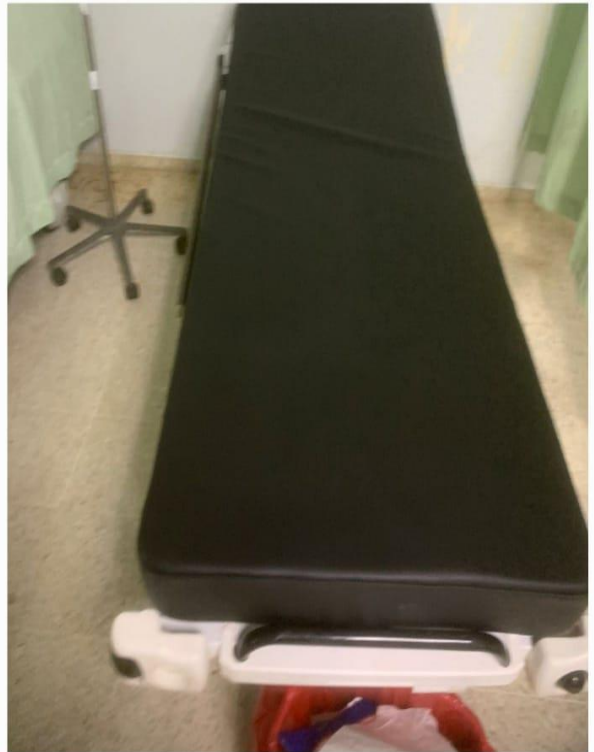
**Colchones de Camillas de Transporte (Antes)**

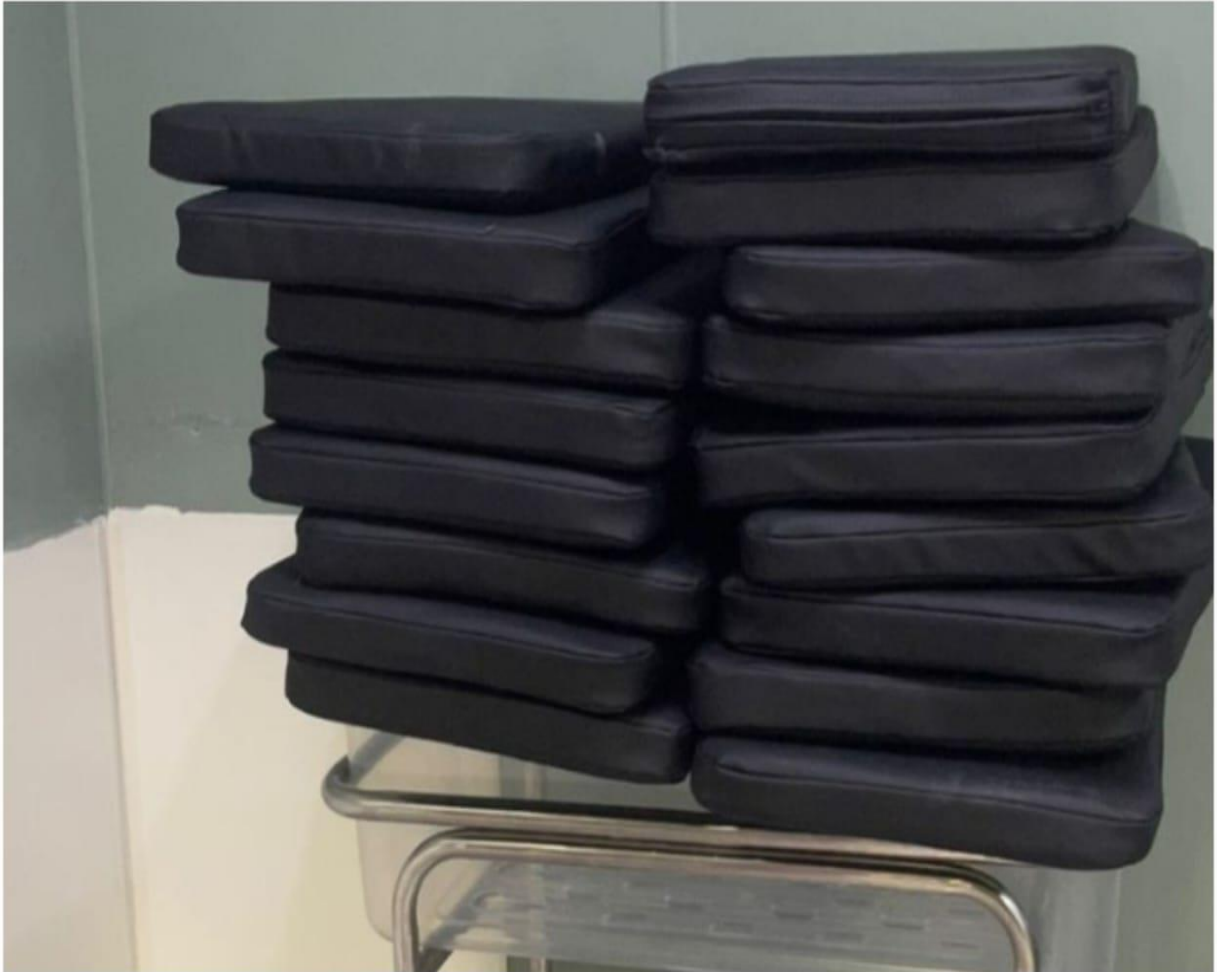
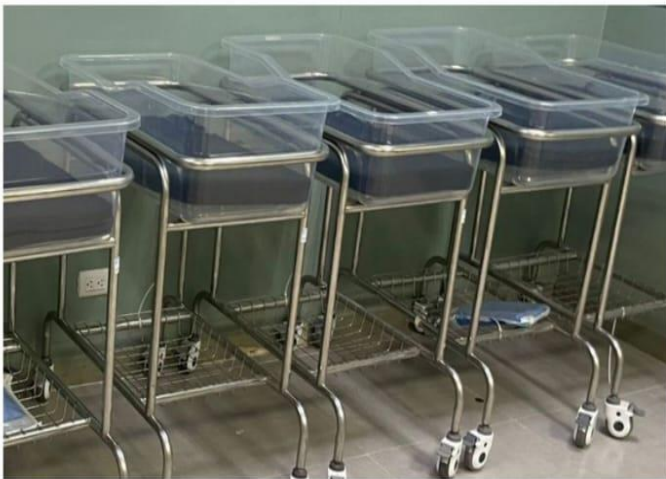
**Colchones de Camillas de Transporte (Ahora)**

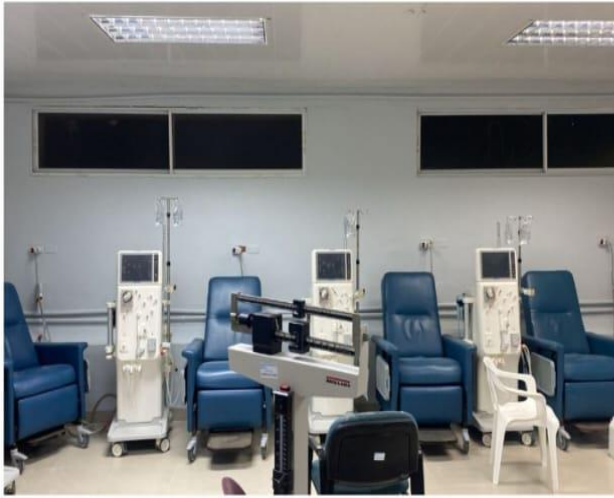
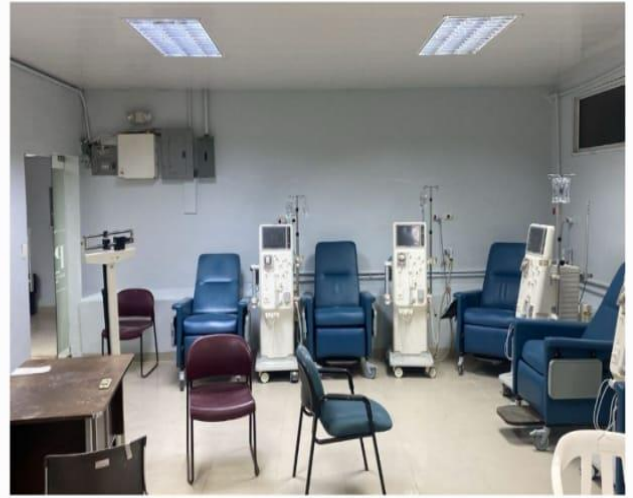
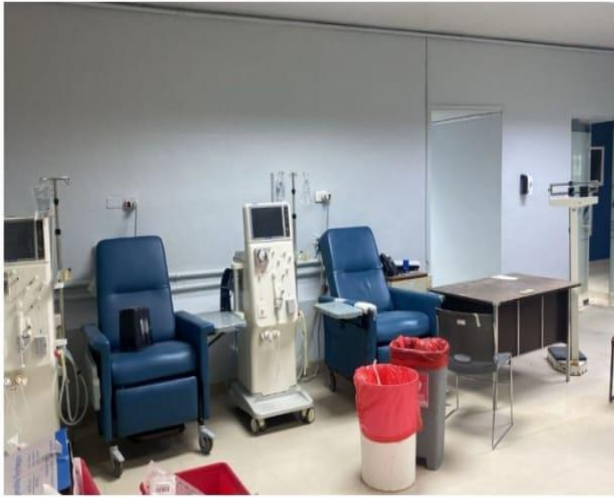
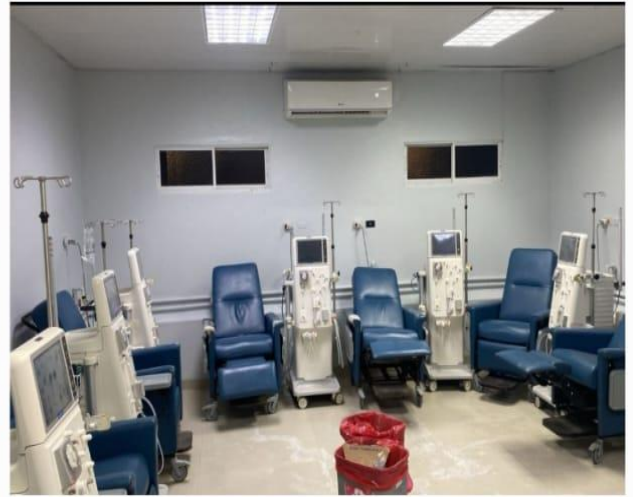
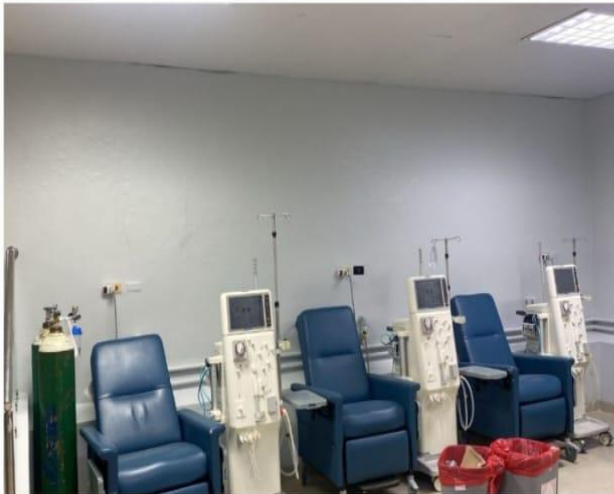
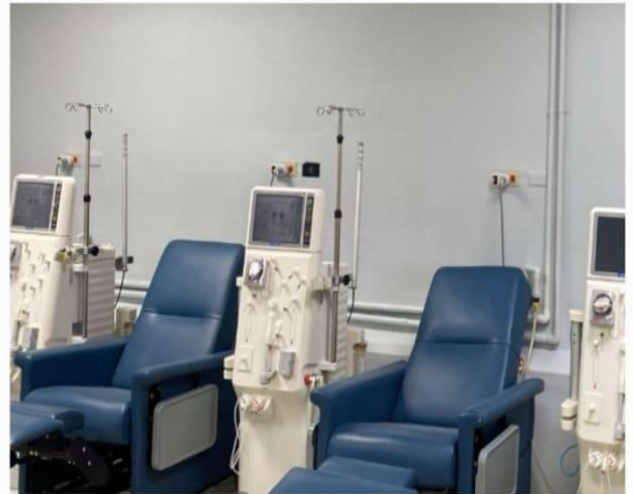
**Pintura del área de Hemodiálisis (Antes)**

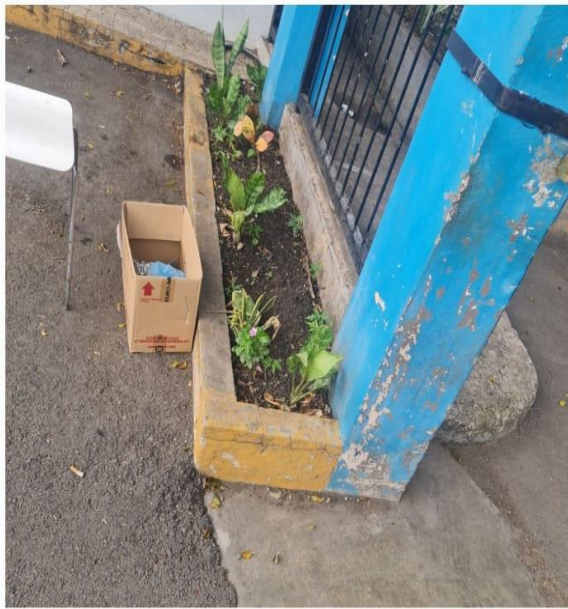
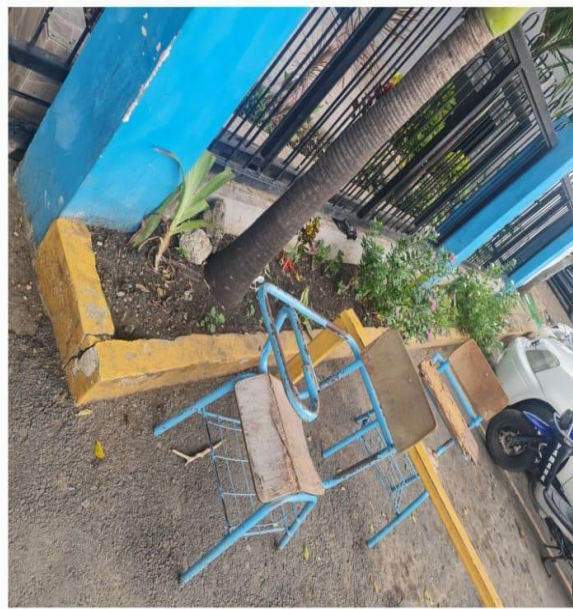
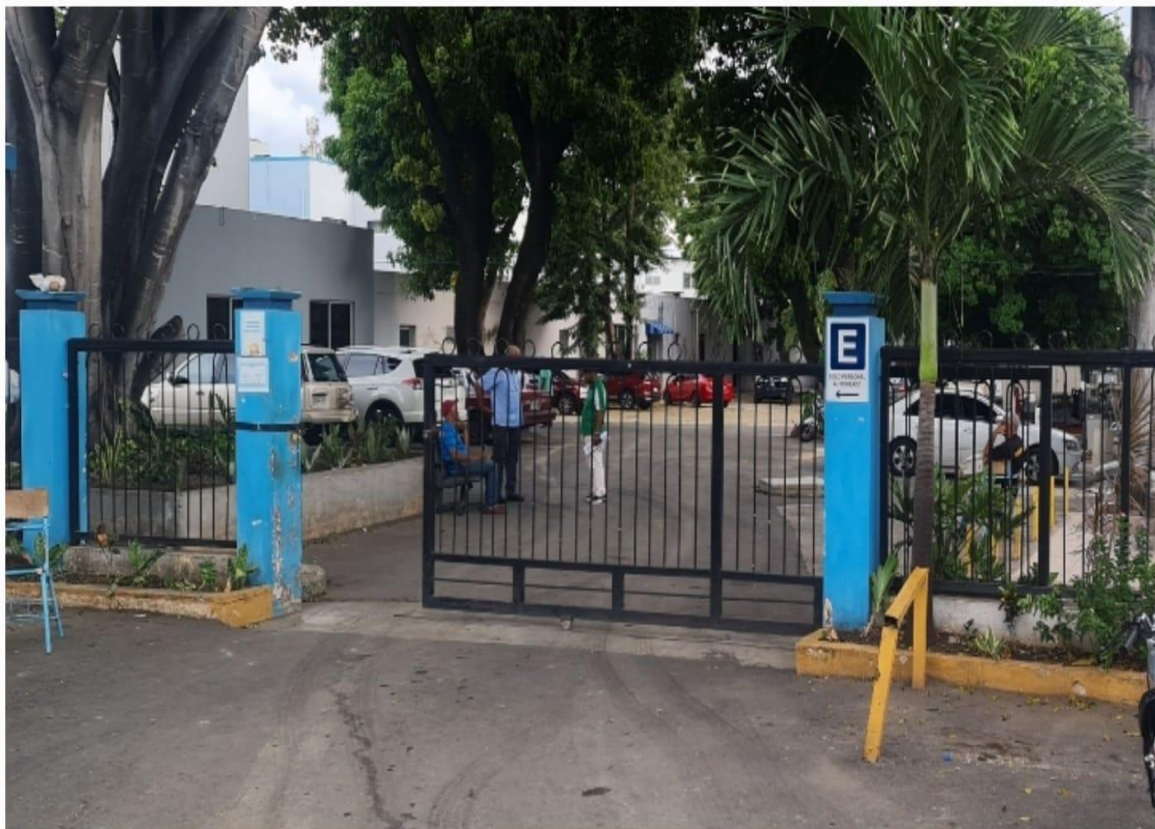
**Jardineras del Área de Información (Antes/Ahora)**

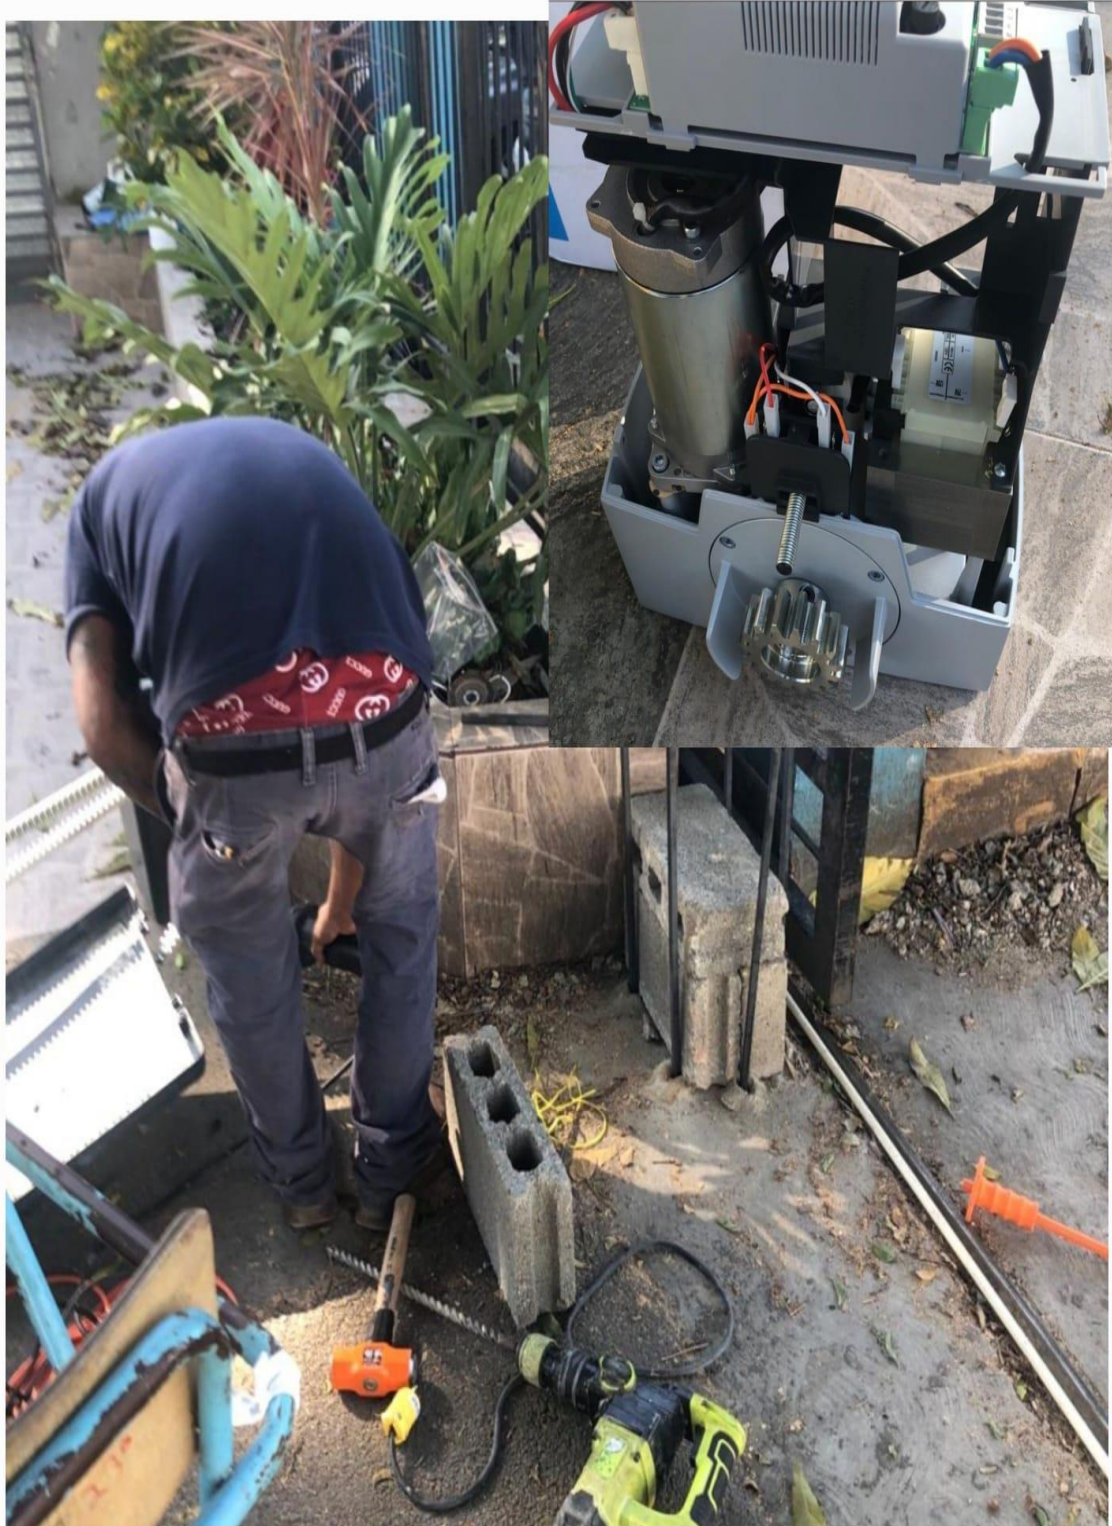
**Motor Eléctrico del Portón Parqueo Personal Administrativo (Antes)**

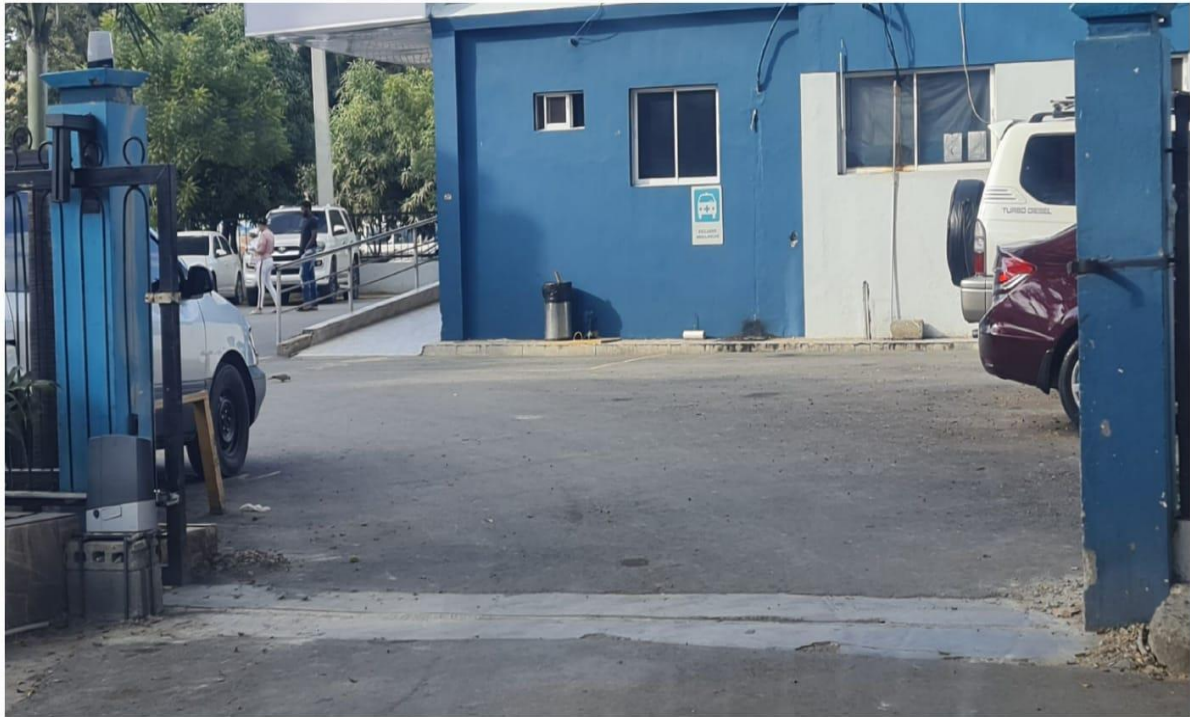
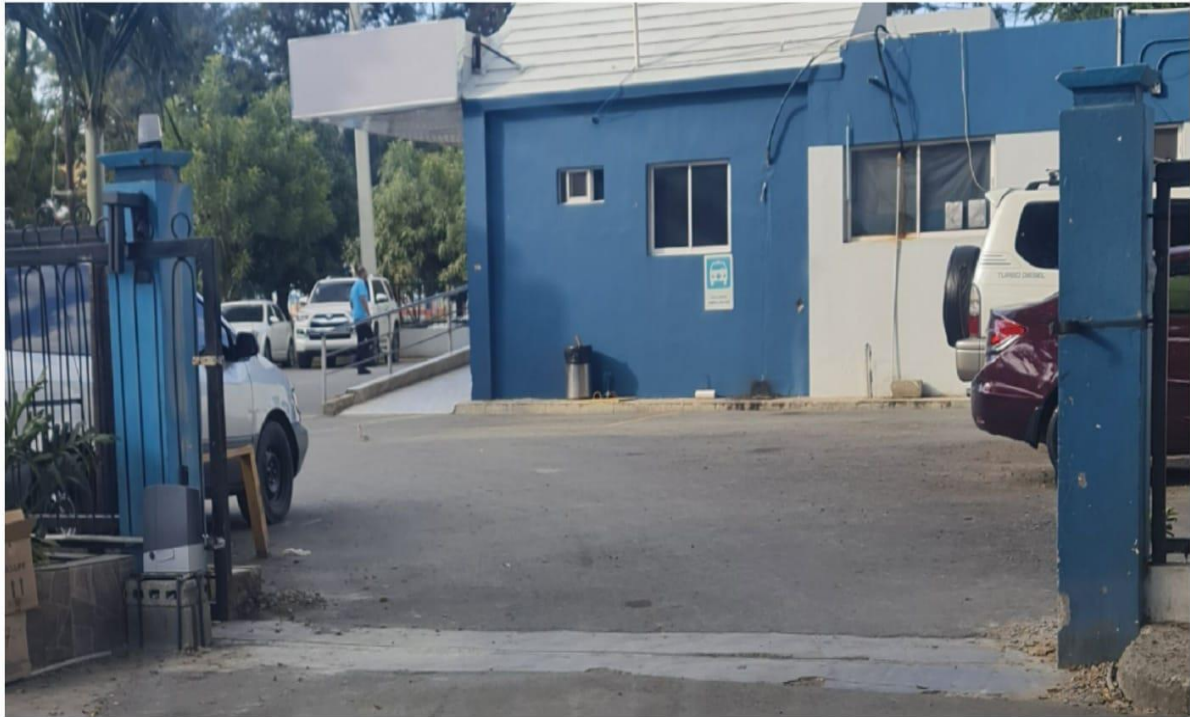
**Motor Eléctrico del Portón Parqueo Personal Administrativo (Durante)**

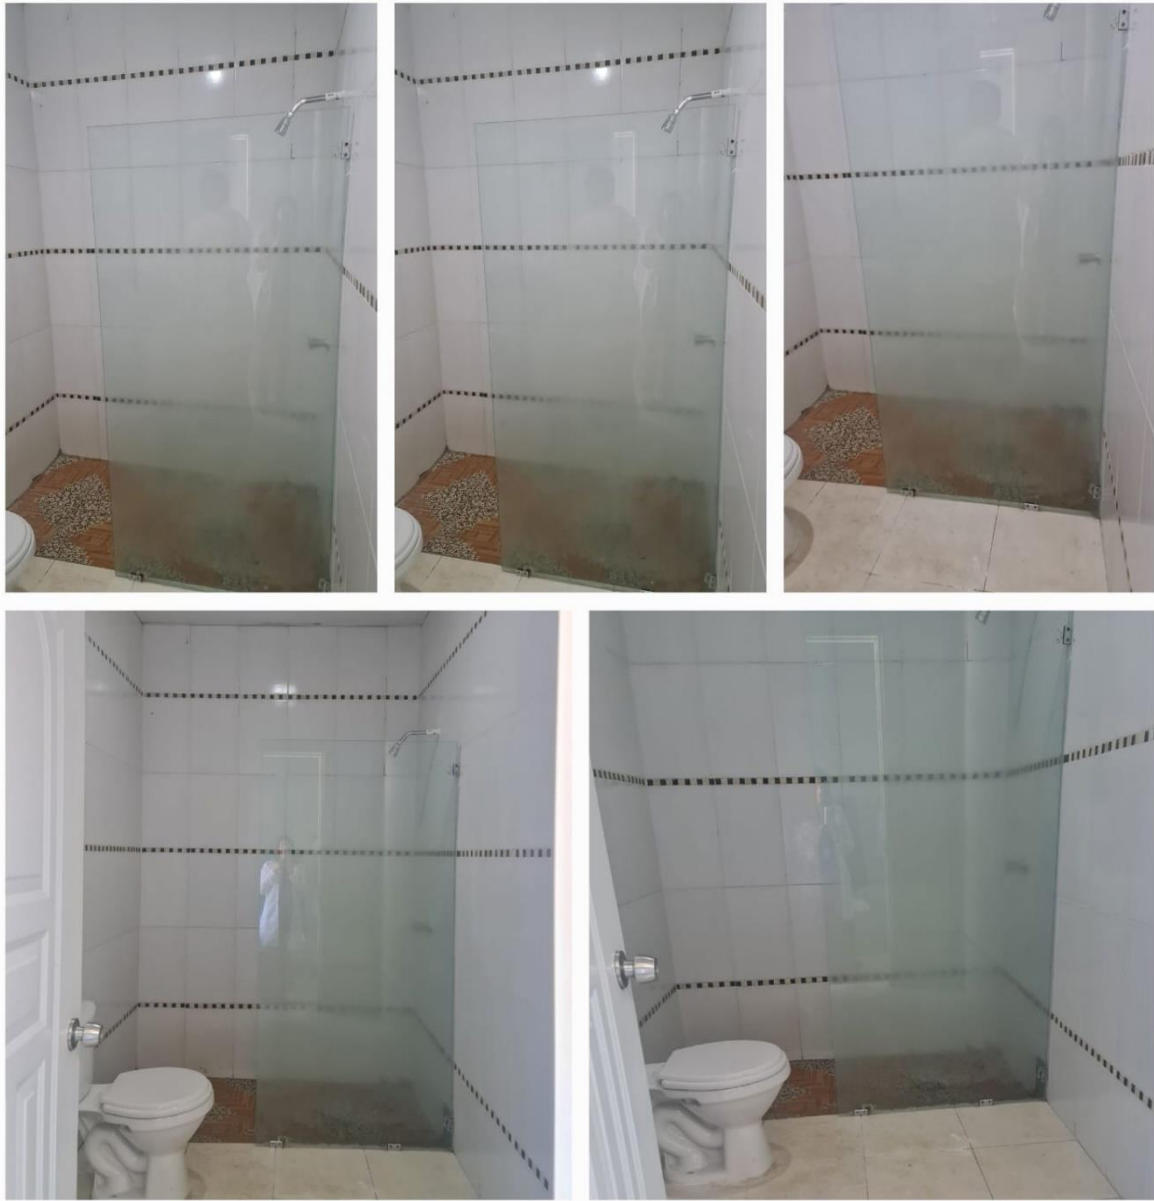
**Puerta en Cristal Bañera (Antes)**

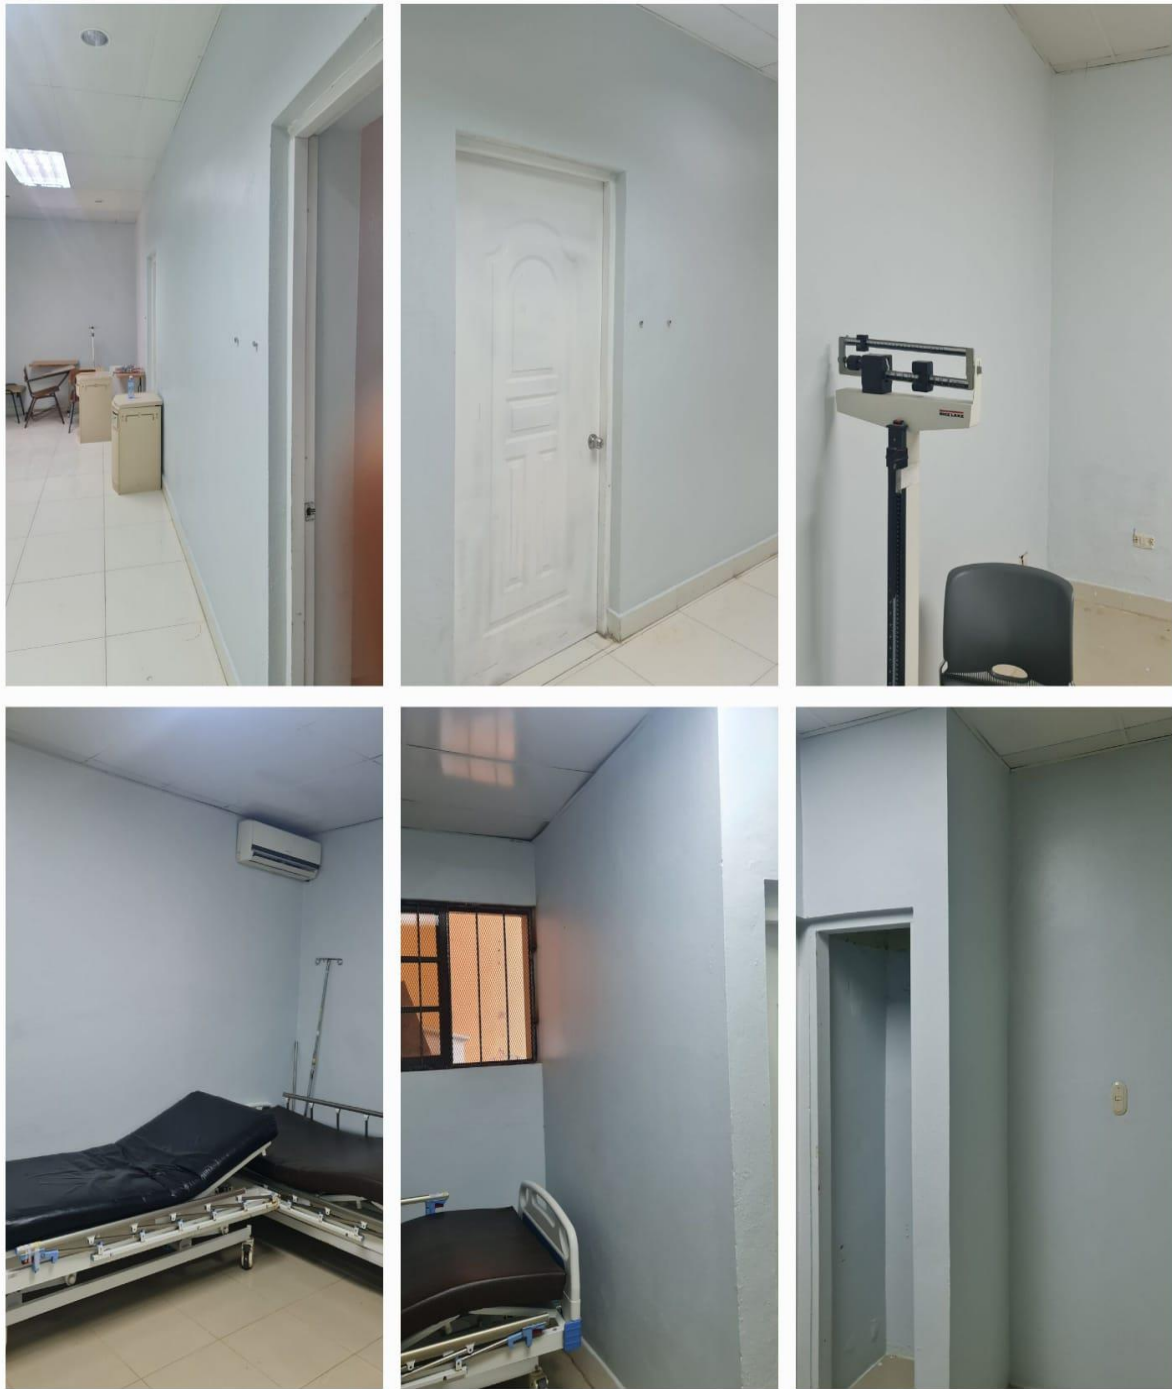
**Pintura Privados Área A1 (Durante)**

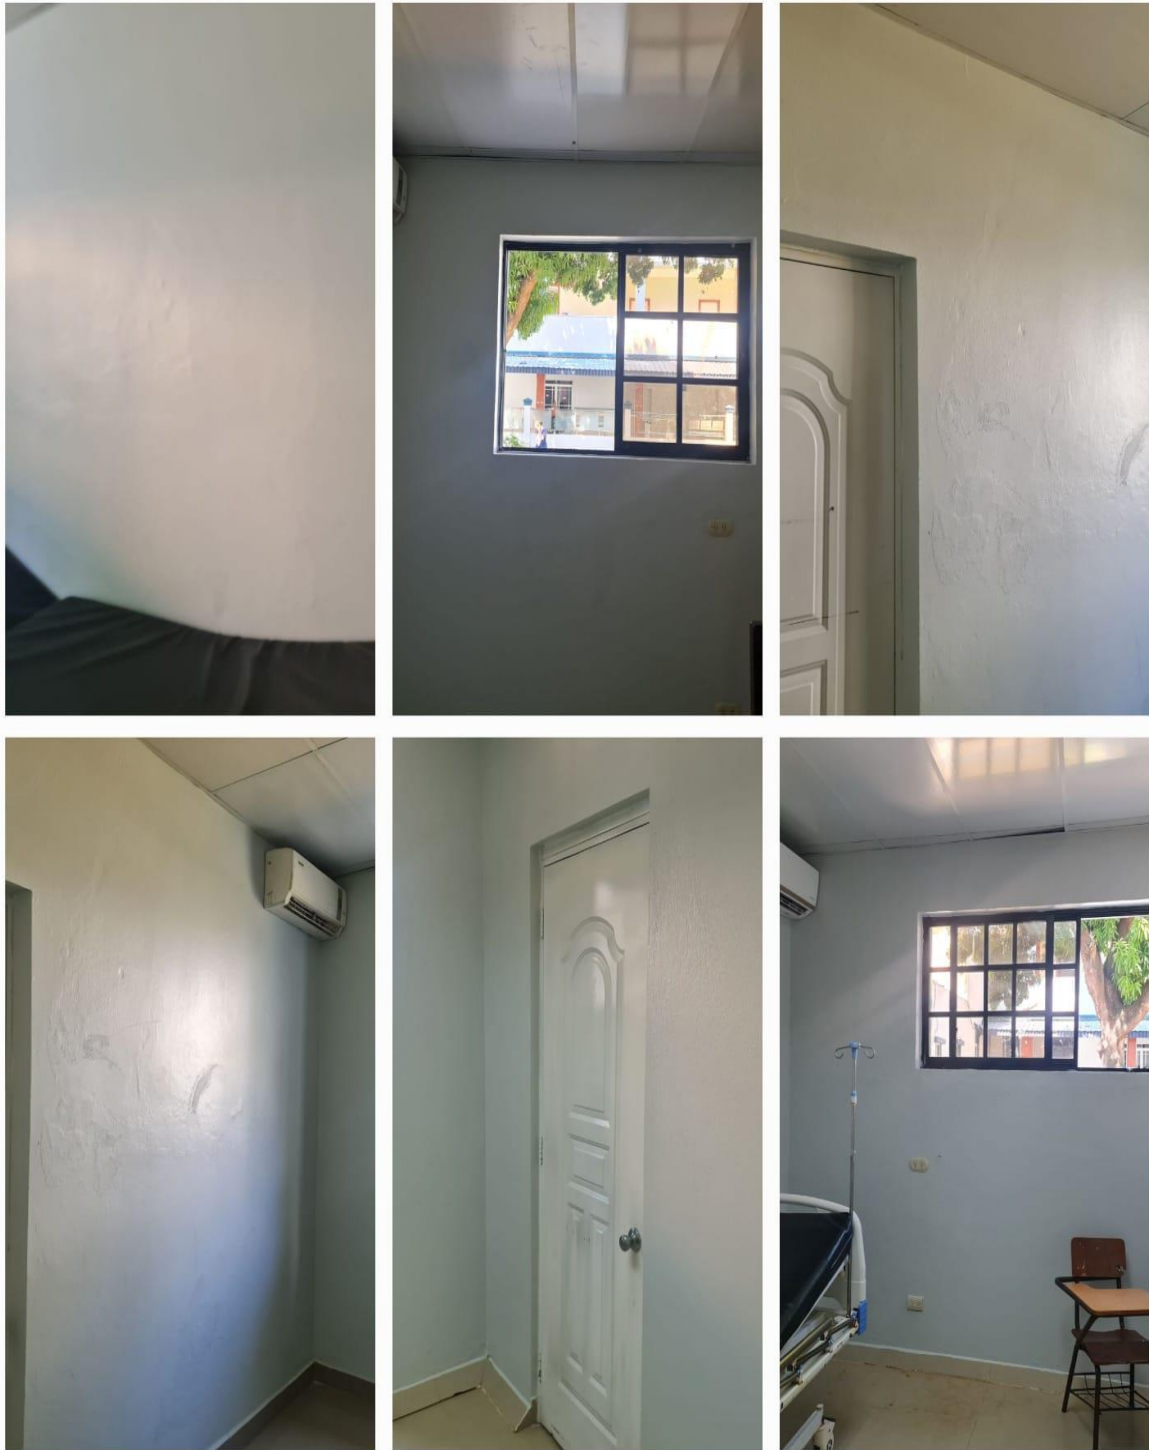
**Pintura Privados Área A1 (Ahora)**

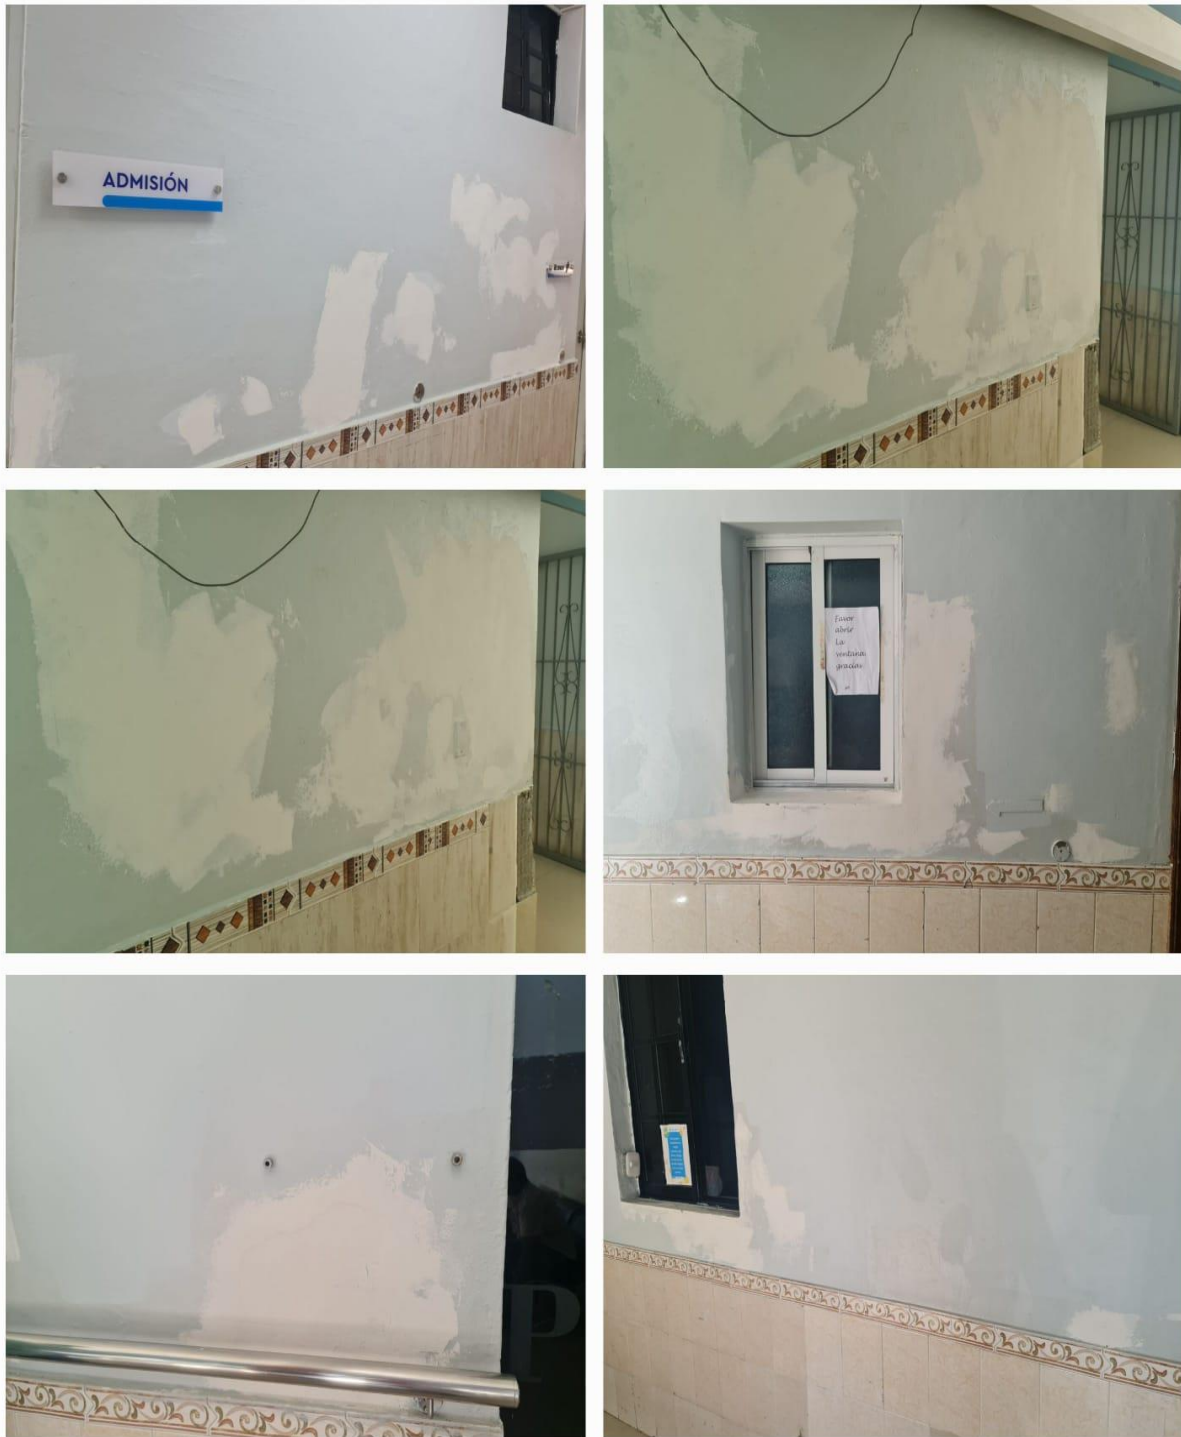
**Pintura Privados Área A1 (Ahora)**

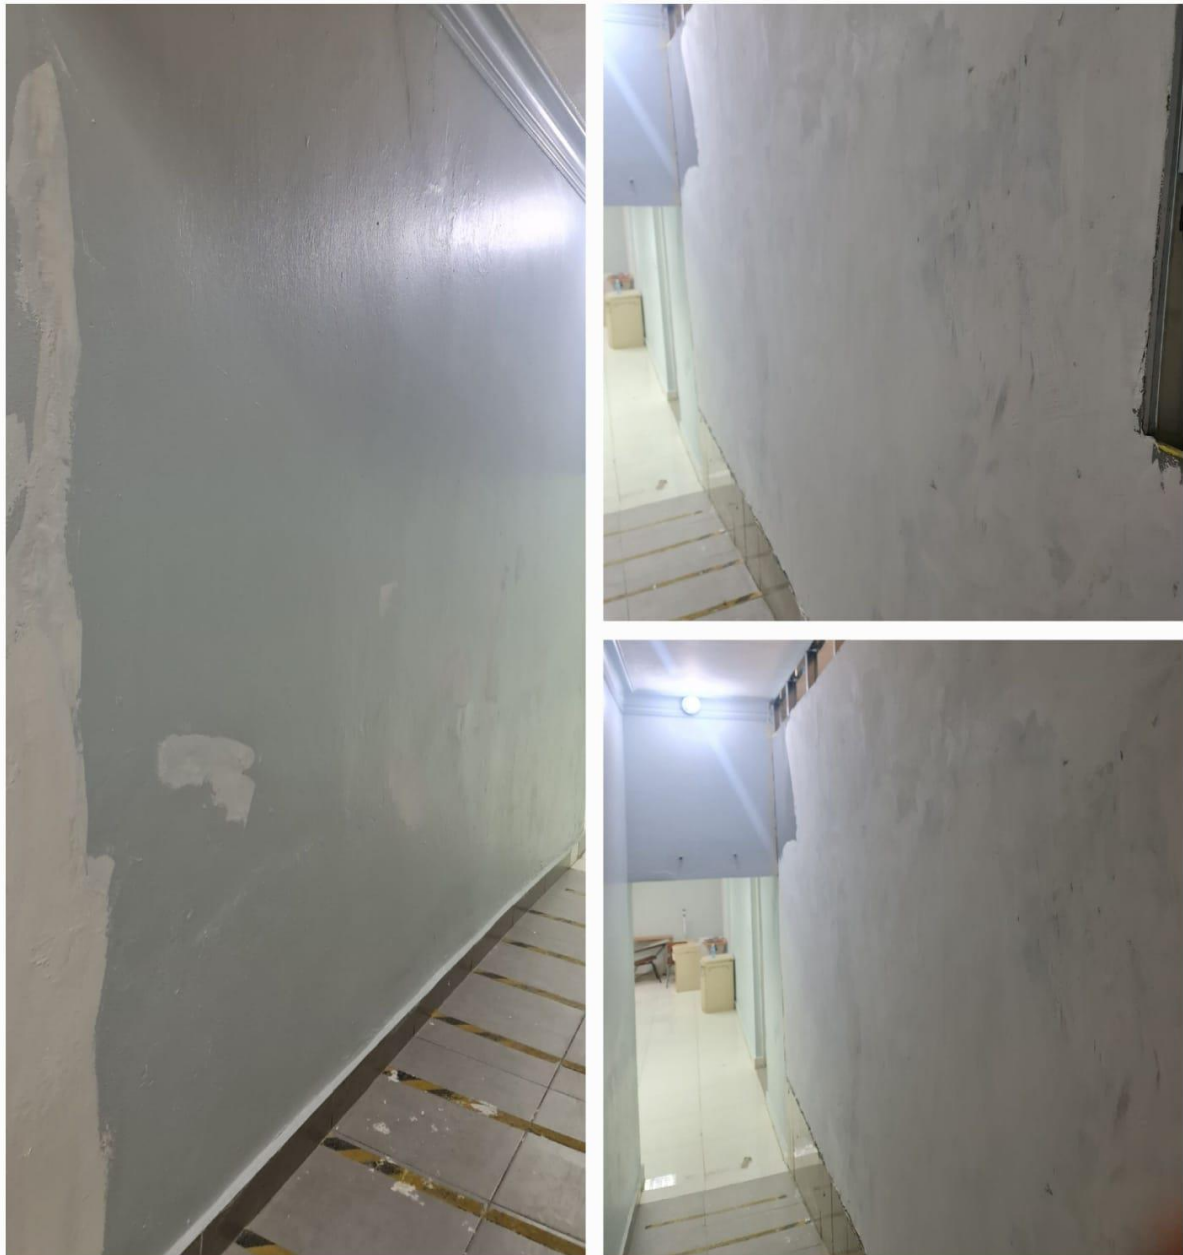
**Pintura Pasillos y Áreas de Espera UCIS y Área A1 (Durante)**

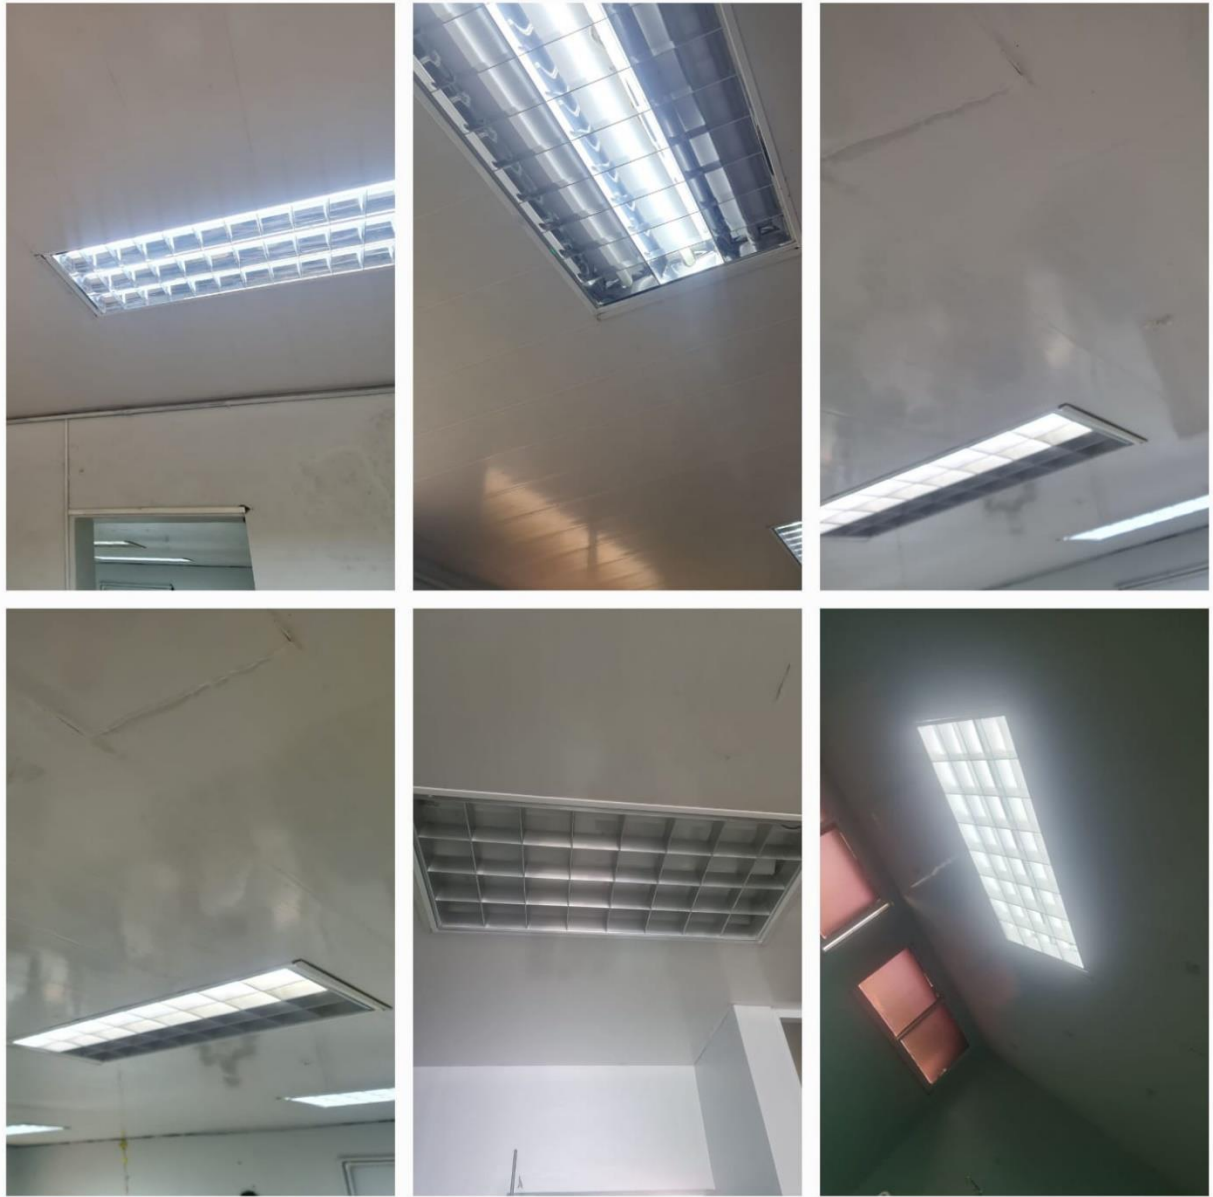
**Mantenimiento de Lámparas Eléctricas techos Privados Área A1 (Antes/Ahora)**
