ID: 16891838 - 2 Fin de Mantenimiento V1.2 (Ver. Forma: 1.2 VerMapCel :

| Datos Ocultos | |
|---|---|
| Tipo Contrato - Tipo de contrato | KONE CARE Premium |
| Descripcion - Descripción del Reporte | REALIZAR<br>MANTENIMIENTO<br>PREVENTIVO MAYO<br>2025 |
| Nom-Cliente - Nombre del cliente | INCART(ELEV. CIRUGIA<br>DERECHO) |

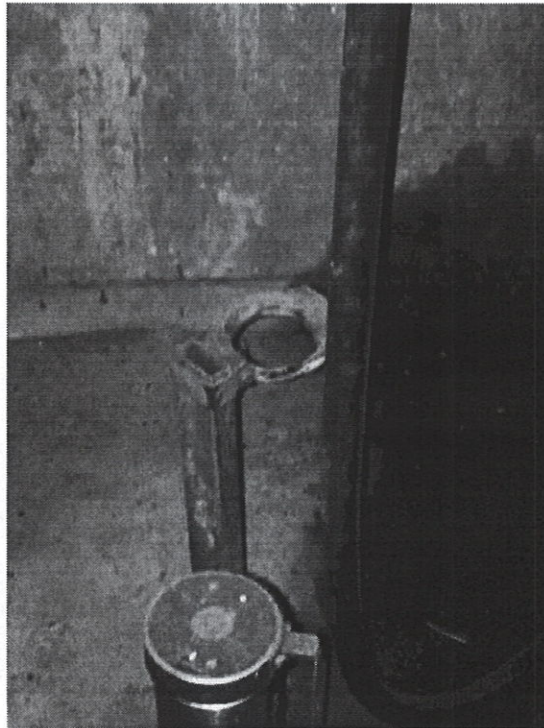
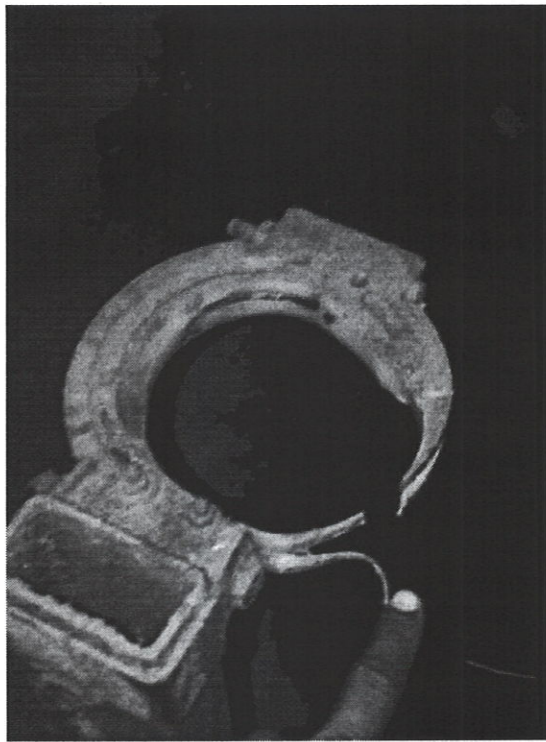
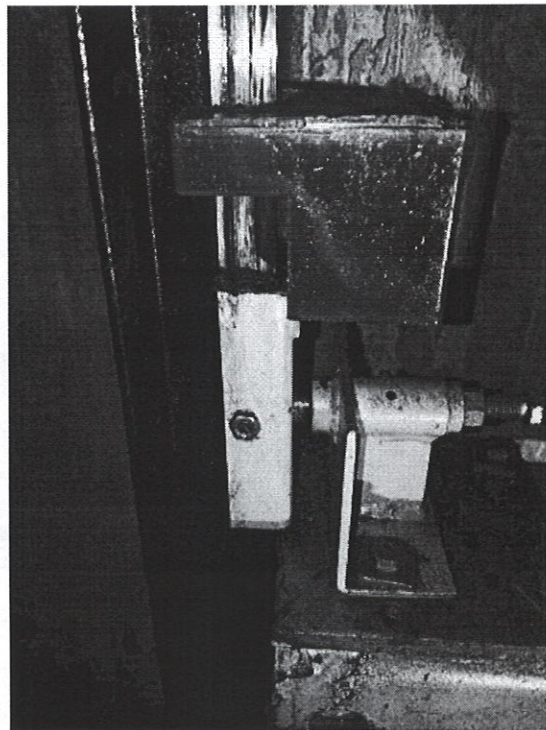
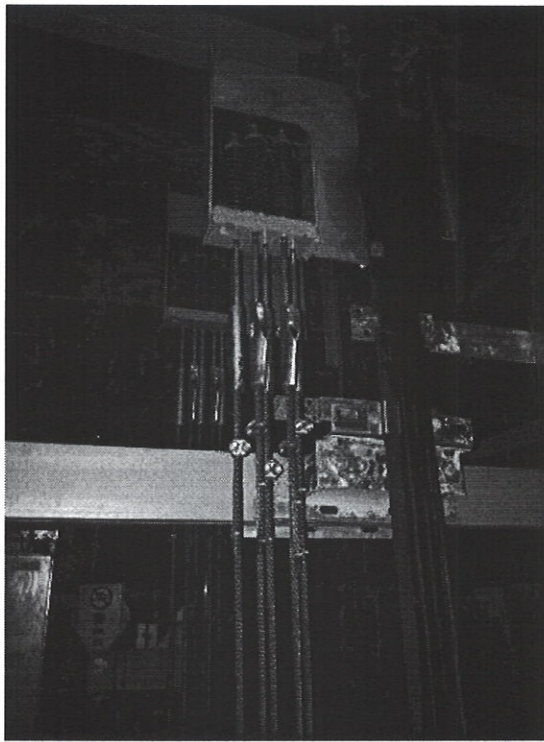
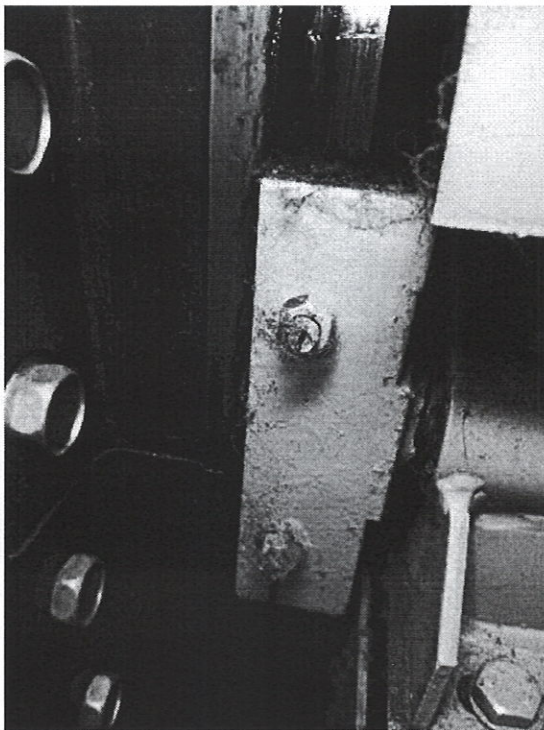
Se realizó servicio de Mantto. con la salvedad la guía de la cadena de compensación está rota, también la fcb del piso 3, tiene problemas, áá sustituir. ranura de polea en cables tracción, goma taquimetrica, estado de los mismos y nivel de amarres, contratuerkas cables tracción, conexiones eléctricas, correas operador, contrarolos, goma base máquina tractora, arandela tambor máquina tractora y apertura de los mismos

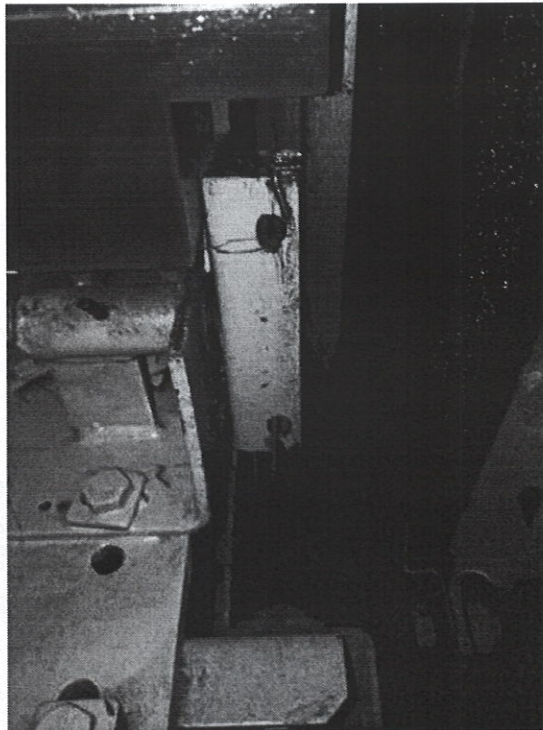
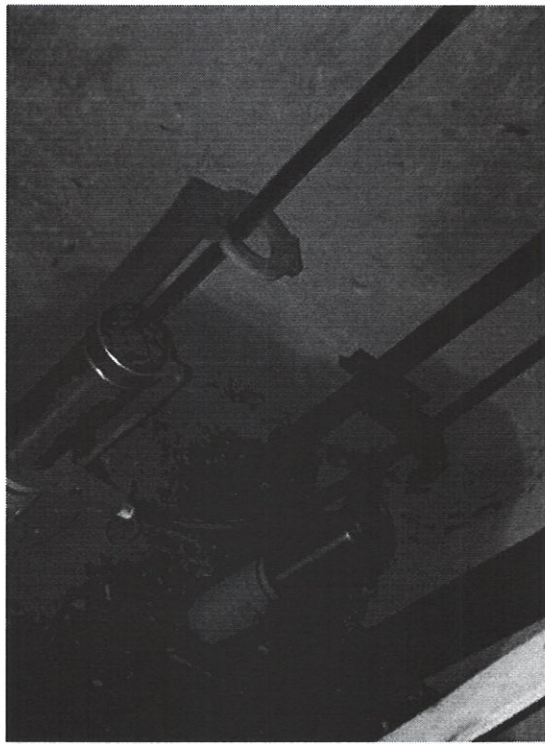
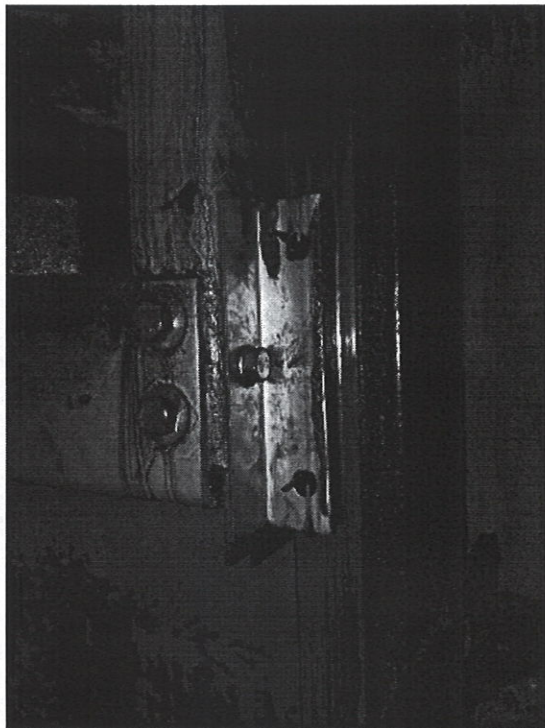
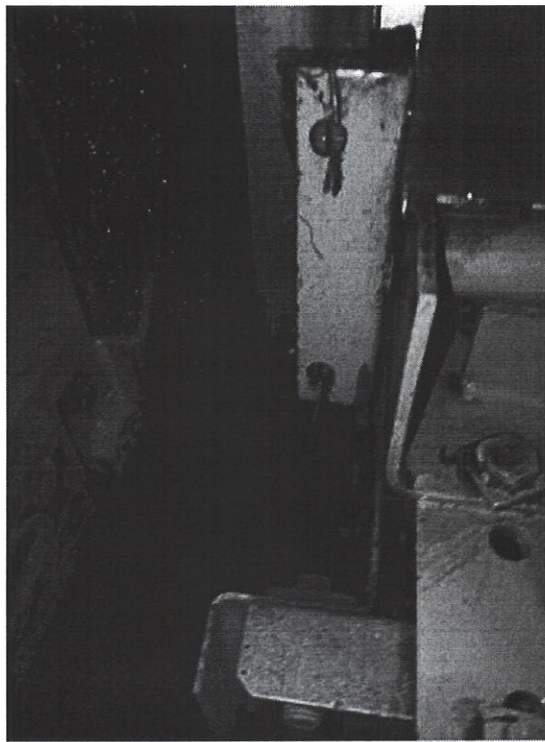
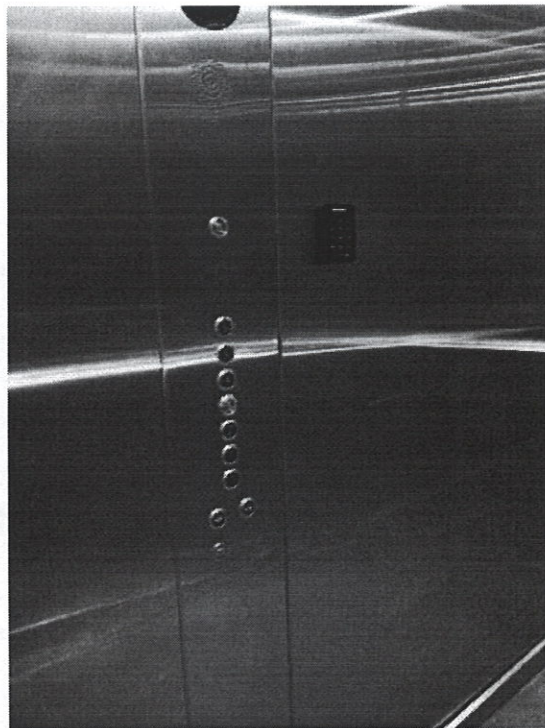
Se realizó servicio de Mantto. con la salvedad de que el botón de subida del piso 1 se queda encendida, fcb, con problemas, sustituir. ranura de polea en cables tracción, goma taquimetrica, estado de los mismos y nivel de amarres, contratueras cables tracción, conexiones eléctricas, correas operador, contrarolos, goma base máquina tractora, arandela tambor máquina tractora y apertura de los mismos
