EVALUACIÓN VISUAL RÁPIDA (EVR) DE LA
VULNERABILIDAD SÍSMICA DEL EDIFICIO
PERTENECIENTE A LA OFICINA NACIONAL DE
METEOROLOGÍA (ONAMET)

EVR – Oficina Nacional de Meteorología (ONAMET)

EVALUACIÓN VISUAL RÁPIDA (EVR) DE LA
VULNERABILIDAD SÍSMICA DE LOS EDIFICIOS
PERTENECIENTE A LA OFICINA NACIONAL DE
METEOROLOGÍA (ONAMET)

EVALUACIÓN DETALLADA (ED) DE LOS
EDIFICIOS PERTENECIENTE A LA OFICINA
NACIONAL DE METEOROLOGÍA (ONAMET)

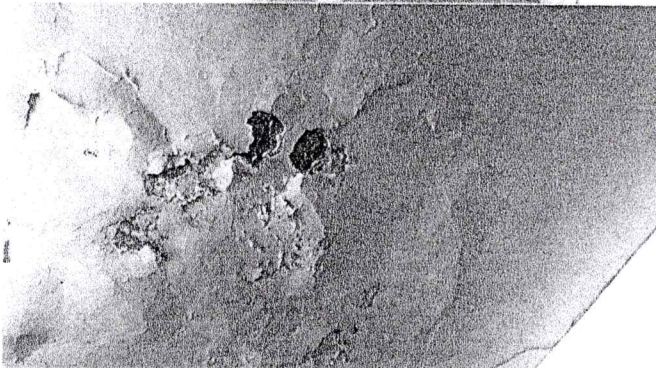
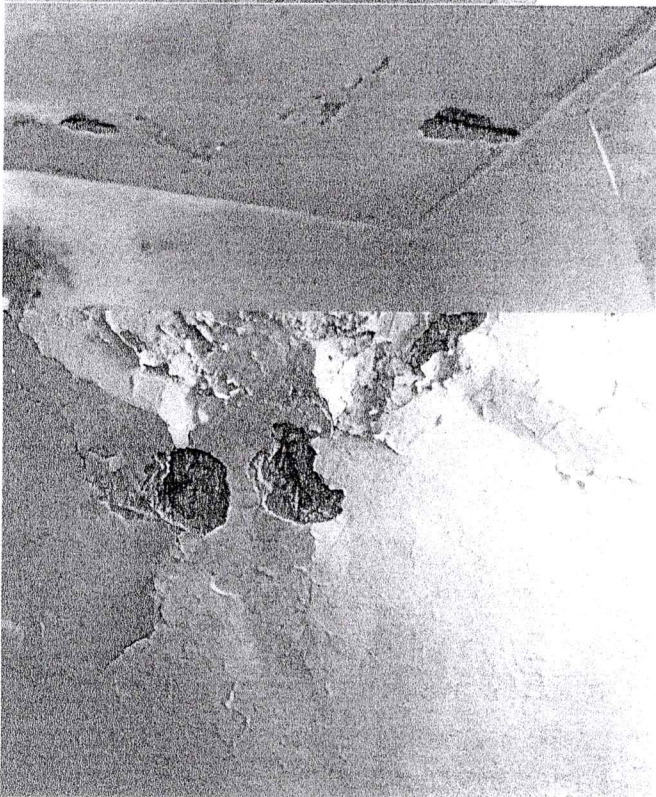
En el área de almacén se observa acero descubierto producto del desprendimiento del recubrimiento en la losa.

Consecuencias:

Oxidación y corrosión excesiva en los aceros de la losa que reducen la resistencia a tracción del elemento.

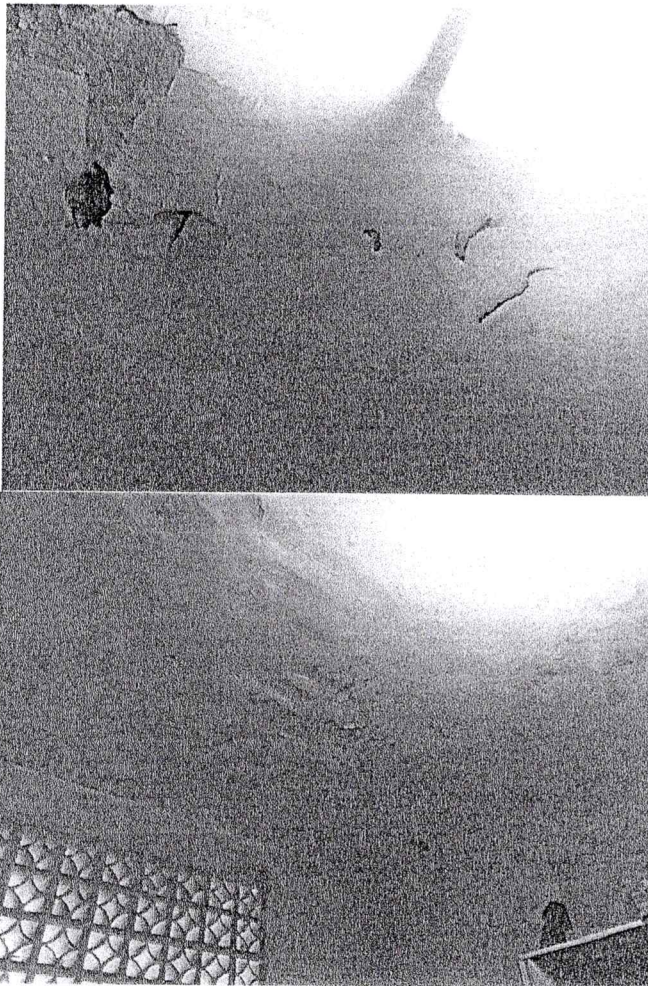
Se observa en el área de almacén un contenido de humedad considerable en el entorno produciendo un desgaste en el pañete de la losa y desprendimiento del recubrimiento

Consecuencias:

Desgaste de los elementos por desprendimiento de material, exposición de los aceros a altos contenido de humedad.

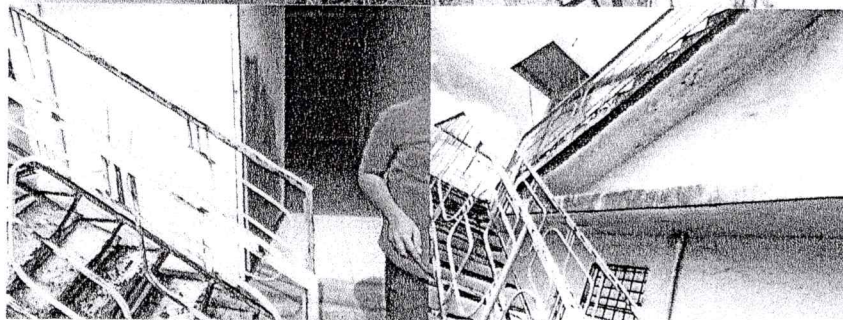
Se observa que las columnas están conectadas por una de las caras por muros bajos y quiebra soles.

Consecuencias:

Posible efecto de columna corta.
