Auditoría de SST
DGAPP

Ing. Jeffrey Medina
Expertos en SST

Reglamento 522-06 y R-032

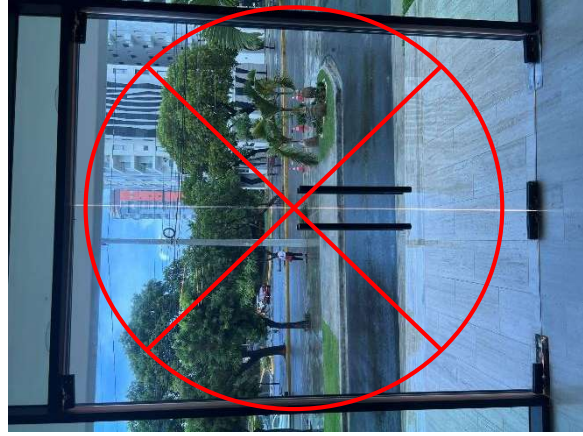
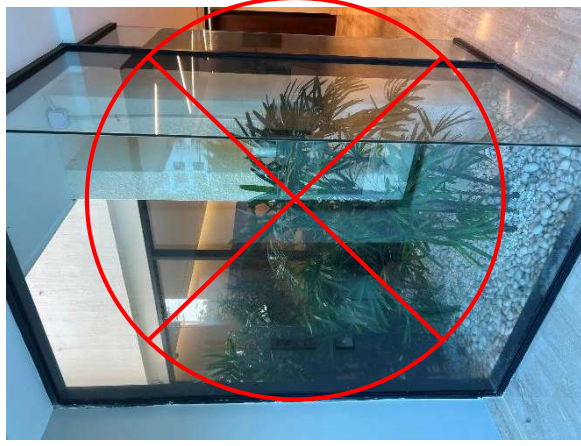
Lobby Principal

La puerta de salida del lobby principal y el área adyacente que esta de camino a la salida entran en conflicto con los numerales 1.34 y 1.34.1 del Reglamento 522-06 1.34 que establecen que:

Todo cristal transparente debe tener un laminado que lo haga altamente visible ante las personas que transitan, a fin de evitar confusión entre la parte de acceso y la parte fija.

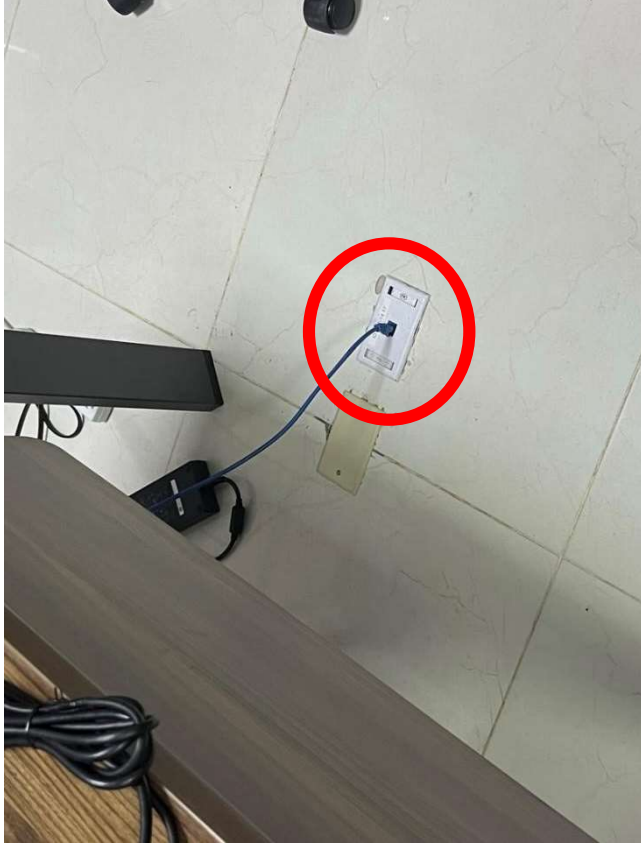
Salida de Data Oficinas

La conexión al internet de las PC de la mayoría de oficinas viene desde el piso que es una buena practica, sin embargo, la colocación de los escritorios y mobiliarios de las mismas dejan esta conexión expuesta en los pasillos de transitar de las oficinas, trayendo consigo las siguientes consecuencias:

1. Deterioro de las salidas.
2. Posibles caídas al mismo nivel
3. Daño a la estructura de conexión.
4. Gasto en reponer los cables afectados.

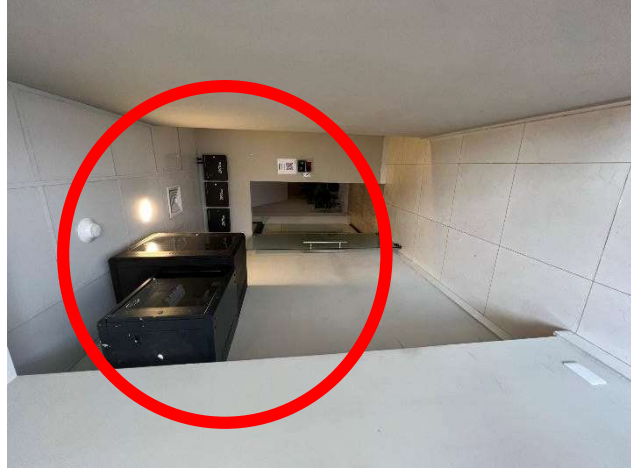
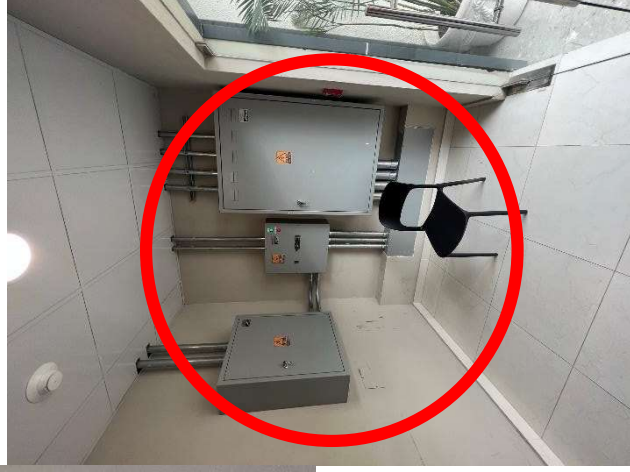
Entrada de colaboradores/as

La entrada oficial de colaboradores/as cuenta con dos peligros de carácter eléctrico, que ponen en riesgo la integridad de los/as colaboradores/as que usan este pasillo para entrar y salir de manera frecuente, ya que los Swift pudieran desprenderse producto de los movimientos telúricos que ocurren en el país (3 en promedios/día) y segundo, el riesgo de un fallo eléctrico que pudiera comprometer los equipos que ahí hacen vidas.

En ese sentido, recomendamos movilizar la entrada hacia una zona mas segura, o en su defecto y mas difícil lograr la movilización de los equipos.

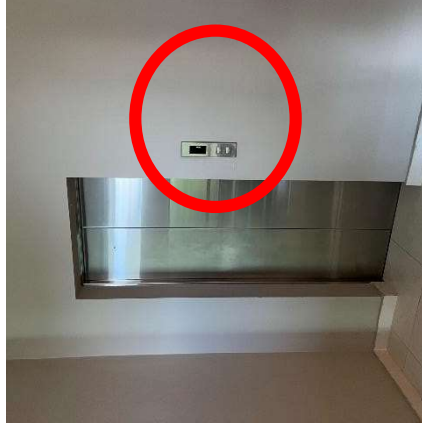
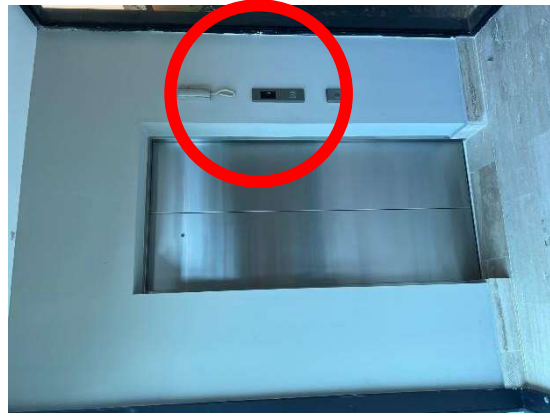
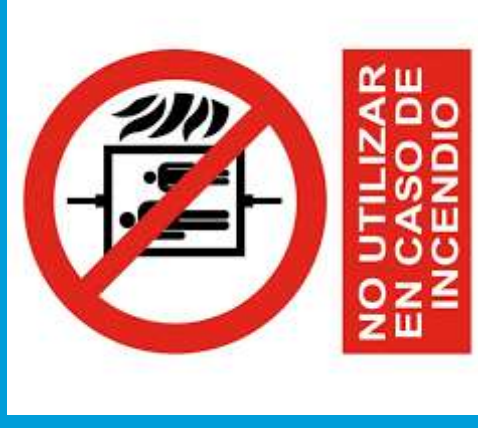
Edificio

Los ascensores deben contar con señalización que indique no usar en caso de incendios, además que envíe las personas a utilizar la escalera. Esto se repite en todas las puertas de los ascensores.

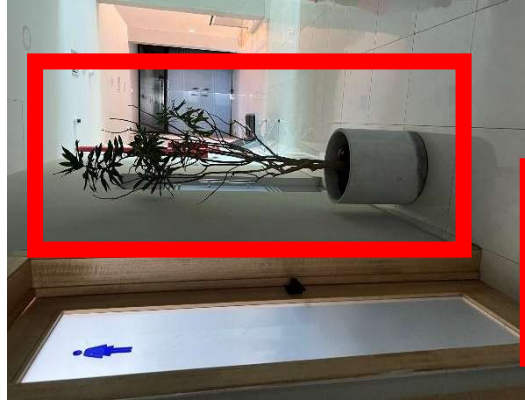
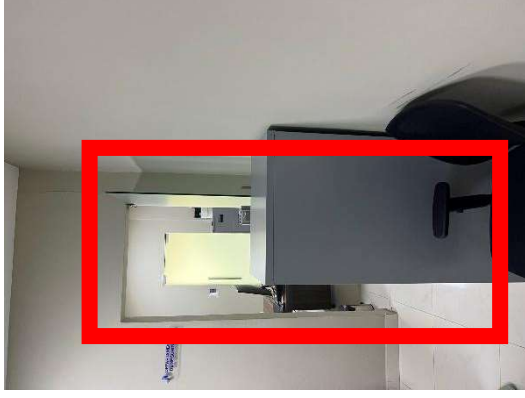
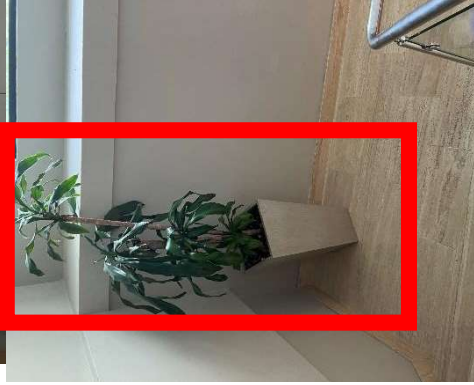
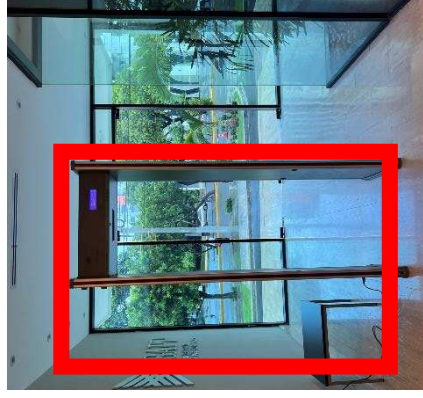
Áreas diversas

Se identificó en diferentes áreas elementos que se convierten en obstáculos ante una evacuación del personal.

Según el numeral 1.36 del R 522-06 “Las vías y salidas de evacuación deberán permanecer libres de obstáculos y desembocar lo más directamente posible en el exterior o en una zona de seguridad. En caso de peligro, los trabajadores deberán poder evacuar todos los lugares de trabajo rápidamente y en condiciones de máxima seguridad”.

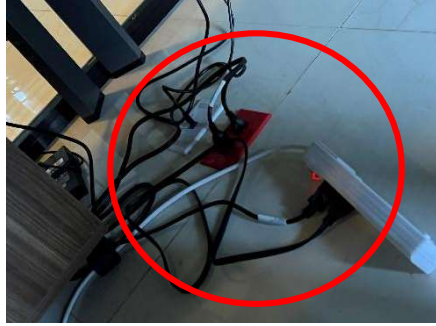
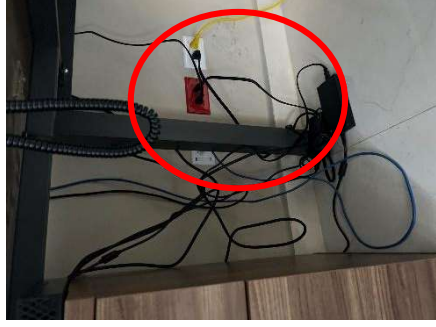
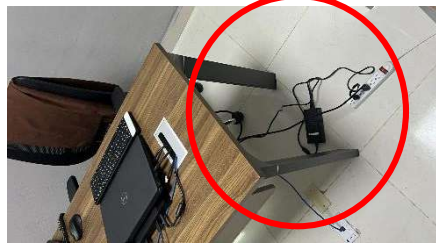
Oficinas

Observamos riesgos eléctricos y de tropiezo debido a cableado expuesto a ser pisados de forma constante o afectados por las condiciones de la intemperie lo que provoca desgaste en su estructura y permite que pasen cortos circuitos.

Según el **522-06** en su **acápite 2.3.93.1**, todas las instalaciones eléctricas deben ser instaladas por personal competente, no deben representar peligro y ser utilizadas de manera que lo prevengan.

Determinamos que el uso de extensiones y regletas es habitual en las oficinas para conectar las PC y otros equipos.

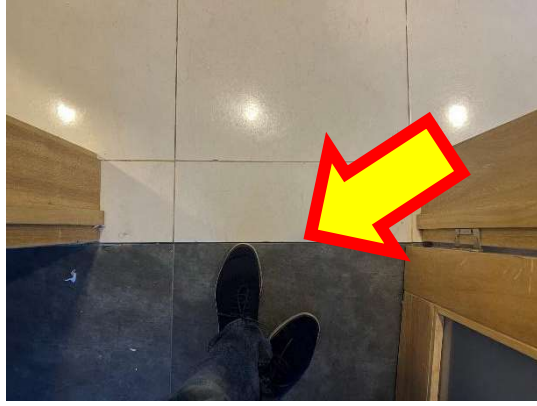
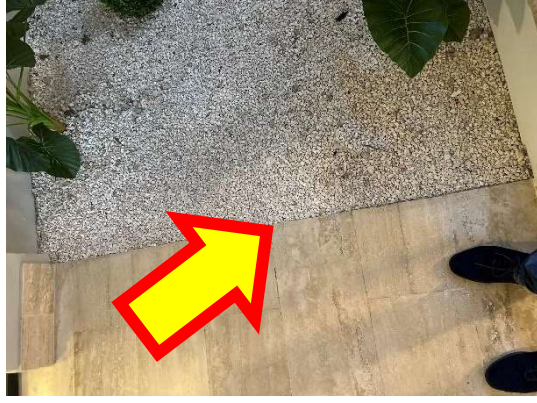
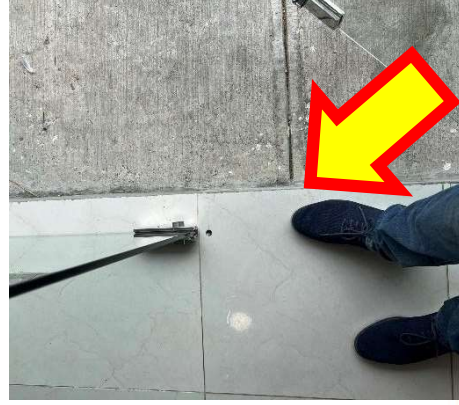
Oficinas / Lobby / Entrada colaboradores/as

Según lo indicado en el R 522-06, en su numeral 4.10 “El empleador deberá garantizar que estén señalizados los desniveles u otros obstáculos que originen riesgos de caídas de personas, choques o golpes con paneles de información o mediante franjas alternas de color amarillo y negro”.

Las fotos mostradas son de referencias, ya que hay otras áreas no mencionadas aquí que presentan la misma situación.

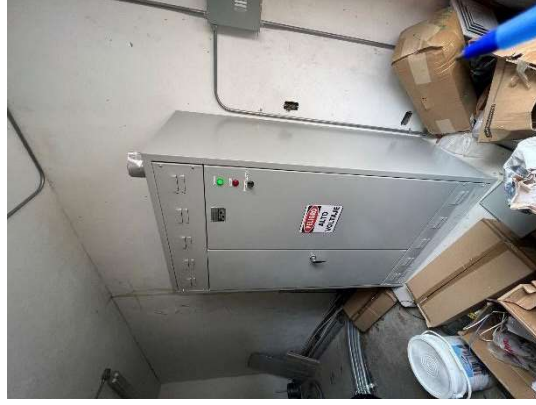
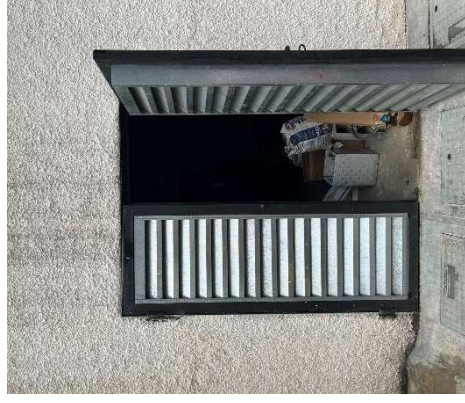
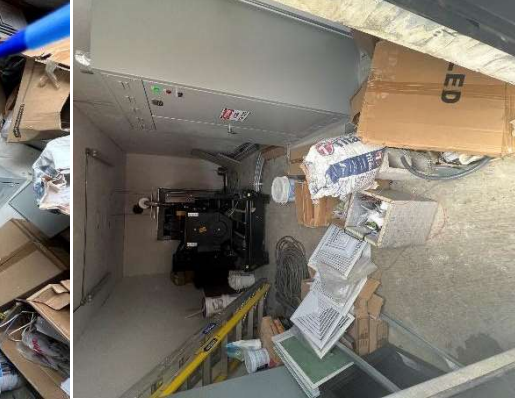
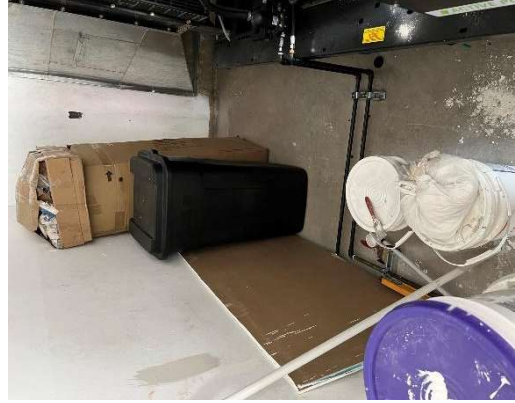
Cuarto de Planta

En el cuarto de planta se identificaron diversos riesgos como:

- No cuenta con la identificación del área.
- No están señalizados con riesgos eléctricos.
- Falta de organización y limpieza
- Falta de materiales para controlar derrames.

La diversidad de materiales incrementa la complejidad del incendio y su extinción.

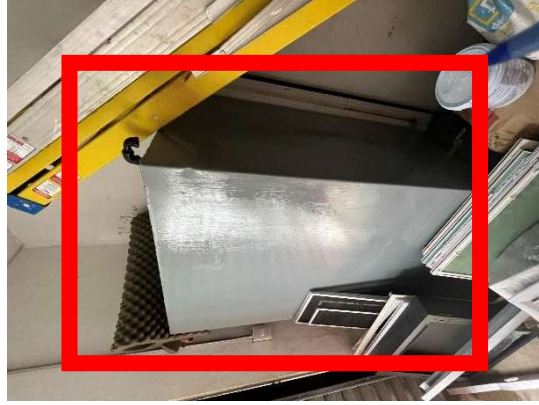
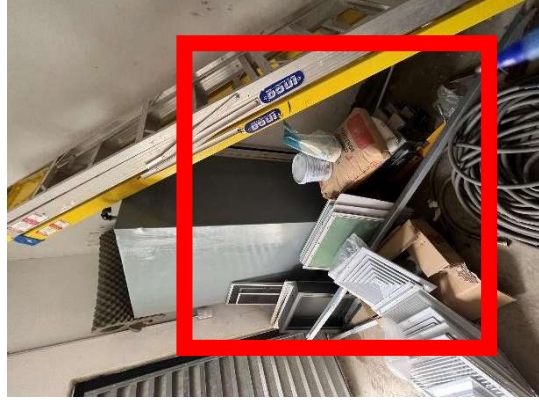
Cuarto de Planta

En el cuarto de planta se identificaron diversos riesgos como:

- Falta de extintor en la parte exterior.
- Falta de organización y limpieza.
- Tanques de combustible sin identificación correcta de capacidad, tipo de riesgo y tipo de combustible.
- Los tanques de combustibles deben contar con un muro de contención de una capacidad superior al tanque.
- Falta de materiales para controlar derrames

La diversidad de materiales incrementa la complejidad del incendio y su extinción.

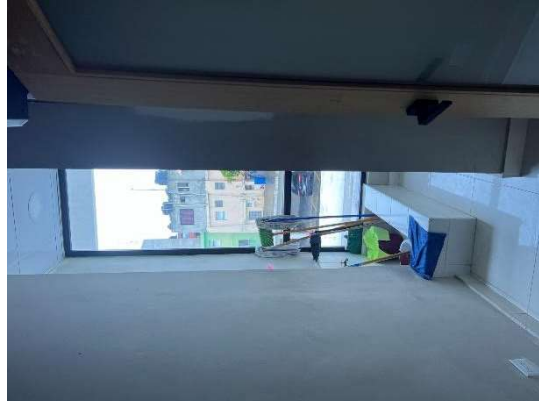
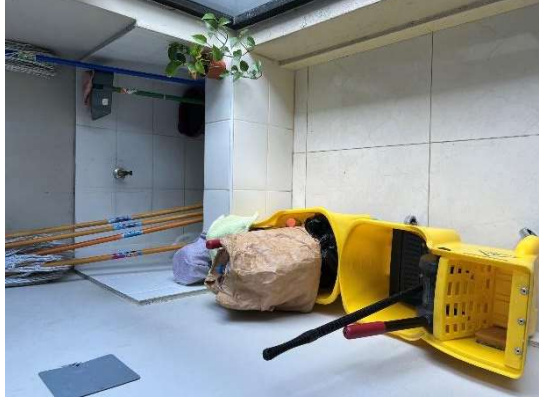
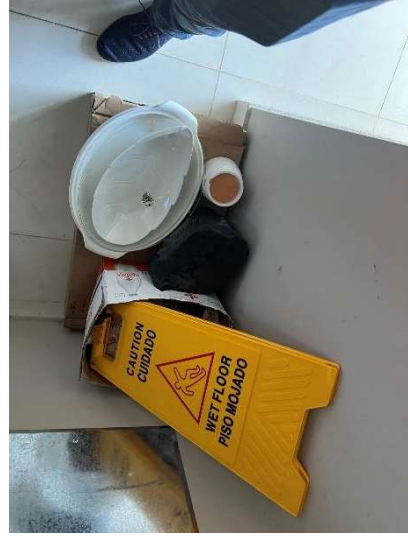
Patinitillos o Cuartos de Servicios Generales

En los patinitillos se identificaron diversos riesgos, como:

- Son utilizados como almacén de los productos y utensilios de limpieza.
 - Comparten espacio con el cableado de la edificación y los Swift de tecnología.
 - No cuentan con un medio de combate de incendios.
 - Falta de señalización de peligros en las puertas
 - Sustancias químicas sin identificación
 - Falta de organización y limpieza
- Por la diversidad de artículos que encontramos no esta claro el uso de estos espacios y la naturaleza de los mismos.

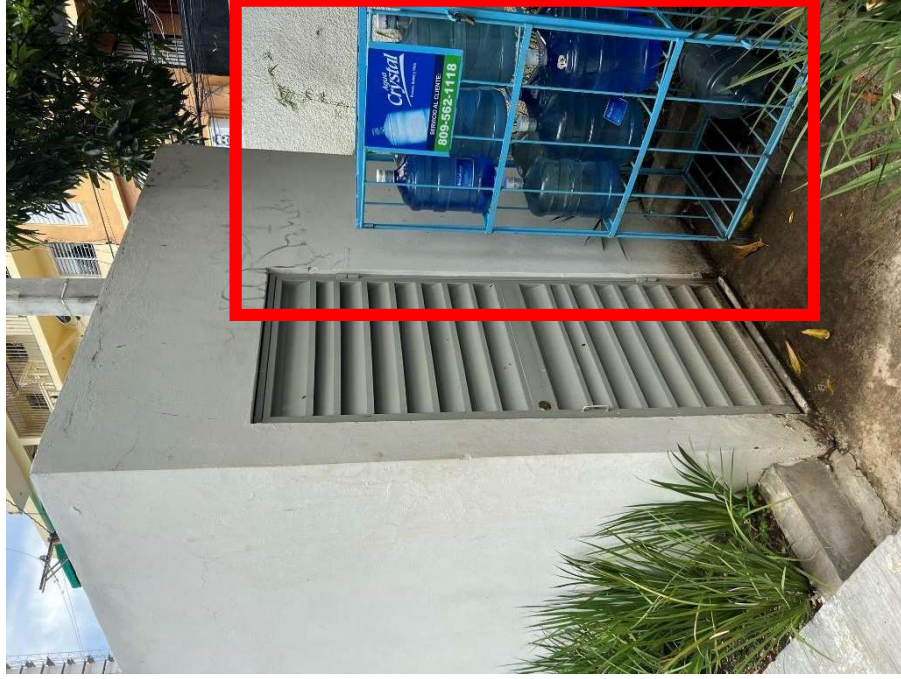
Áreas de Botellones

El área de los botellones de agua esta expuesta al sol y demás condiciones climáticas que pueden dañar las propiedades del agua y afectar la salud de los/as colaboradores/as.

La mayoría de los artículos de plástico liberan una pequeña cantidad de productos químicos en las bebidas que contienen. A medida que aumenta la temperatura y cuanto más tiempo transcurre, los enlaces químicos en el plástico se van rompiendo cada vez más y los químicos tienen más probabilidades de lixiviar.

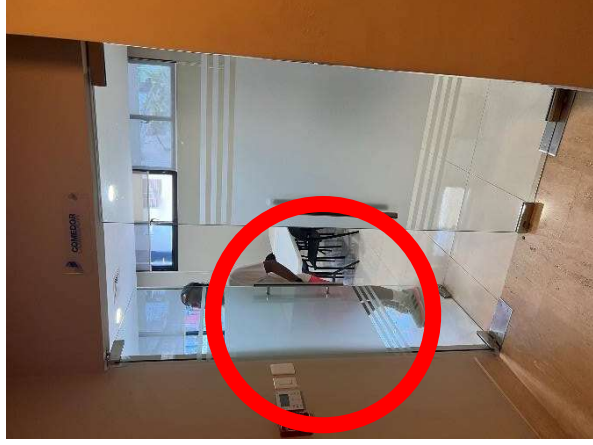
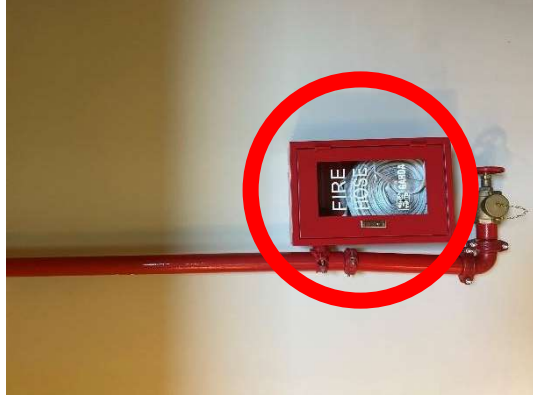
Pulsadores Manuales / Mangueras contra Incendios

Los Pulsadores manuales no están identificados en todo el edificio, se hace necesario señalizarlos.

El mismo escenarios con las mangueras contra incendios, estas necesitan estar identificadas y a la vez, tener cuales son las instrucciones de su uso.

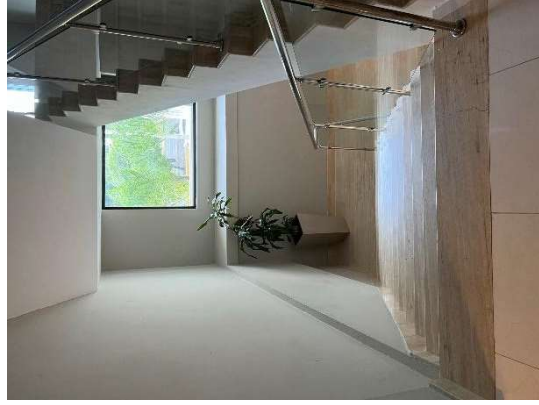
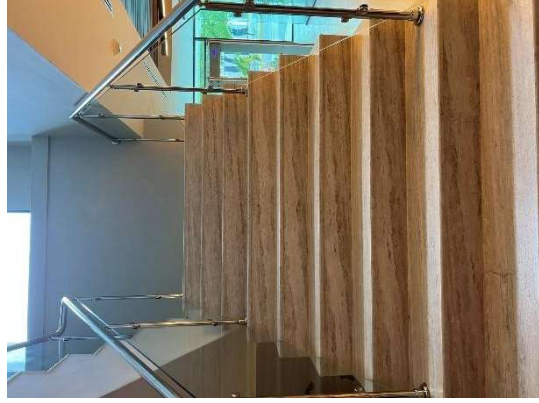
Escaleras centrales y de emergencias

Todas las escaleras deben poseer la numeración del piso a fin de que el personal identifique en qué parte de la edificación se encuentra en todo momento.

ARTÍCULO 75. del Reglamento R-032

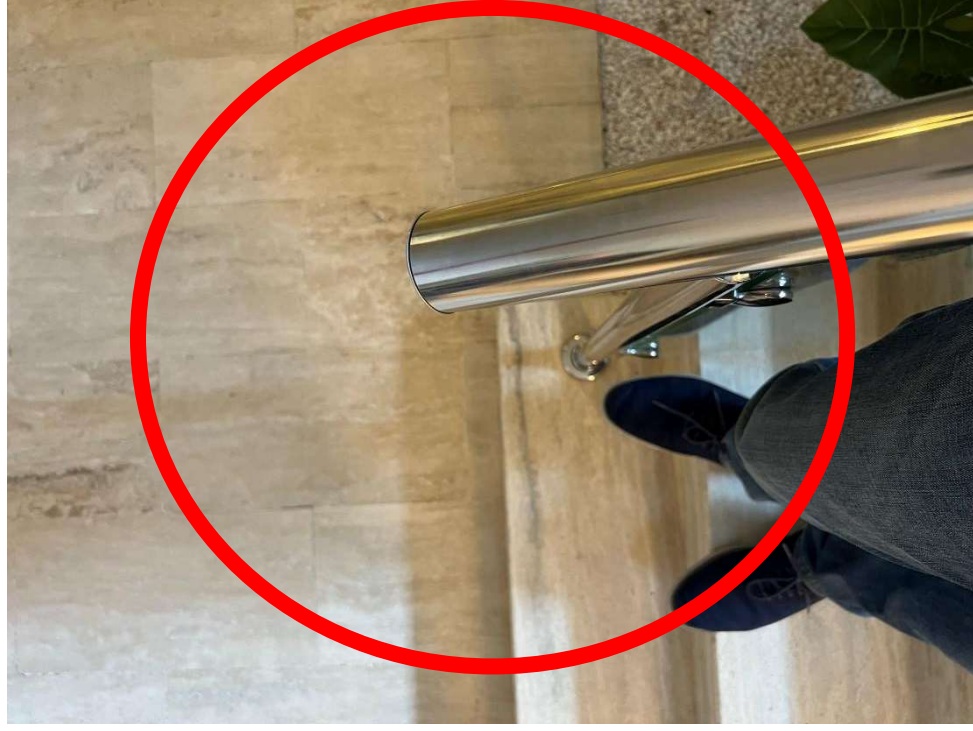
Escalera central

Los pasamanos de la escalera central, la cual también es utilizada como ruta de evacuación, están diseñados de manera continua, tal como indica el reglamento **R-032** en su **artículo 255**, sin embargo, entra en contradicción en la siguiente parte: iniciar al menos 0.20 mts antes del primer escalón y estar separados de la pared por al menos 6 cm. (en el pasamanos del 1er nivel).

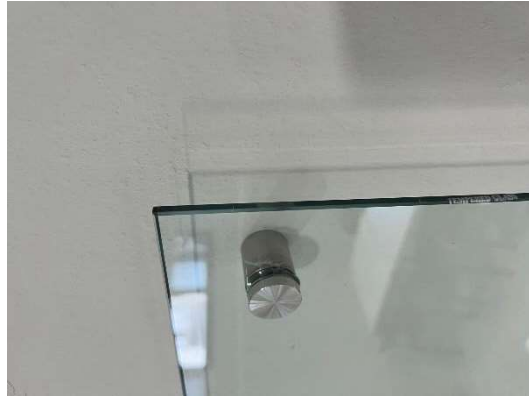
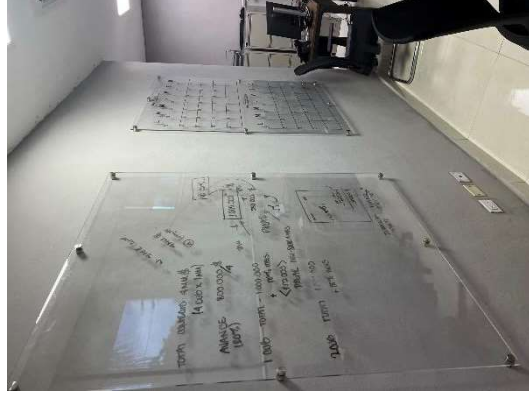
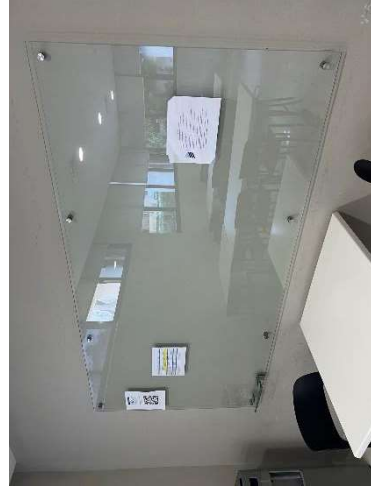
Condición Insegura

Observamos en algunas oficinas que las pizarras utilizadas son de material de vidrio, en ese sentido, recomendamos colocar un Frost (revestimiento) para prevenir que ante una ruptura, el mismo pueda representar un riesgo de corte para el personal de la DGAPP.

Recomendamos migrar a pizarras plásticas, que ya han sido colocadas en algunas oficinas.

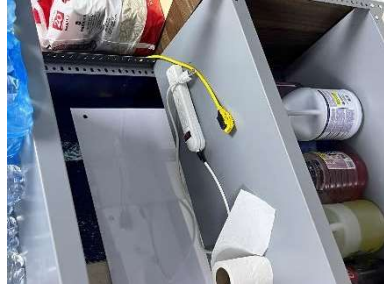
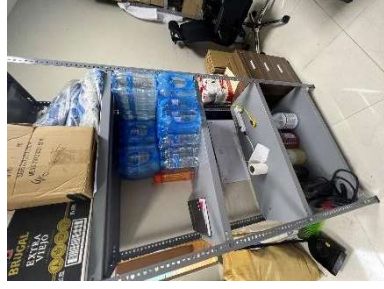
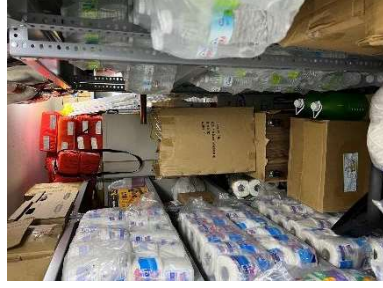
Cuanto de Almacén

En nuestra visita al cuarto de almacén pudimos evidenciar que no están nombradas las áreas para poder organizar los productos/artículos, además que los productos químicos no están separados de los productos de consumo humano.

Observamos adicionalmente, el uso de regletas en el área, condiciones de riesgo que aumenta la probabilidad de un incendio por la complejidad de materiales que hacen vida en el área.

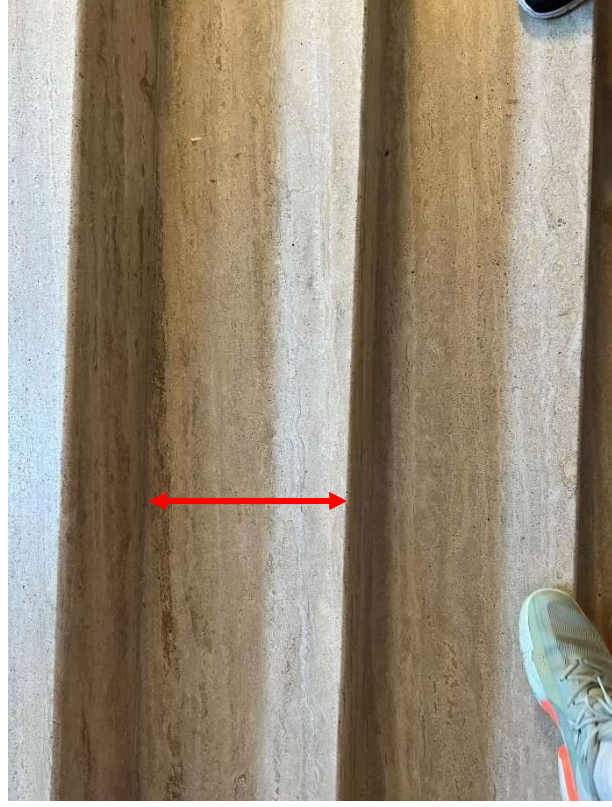
Escalera de Emergencia

Partiendo que la huella y contrahuella de la escalera central que funge como escalera de emergencia no cumple con los requisitos mínimos de las dimensiones contempladas en el artículo 252 del R-032, recomendamos a pesar de superficie ser antideslizante, que se sean colocadas unas franjas de cinta antideslizantes a los escalones para mayor seguridad de sus visitantes y colaboradores/as

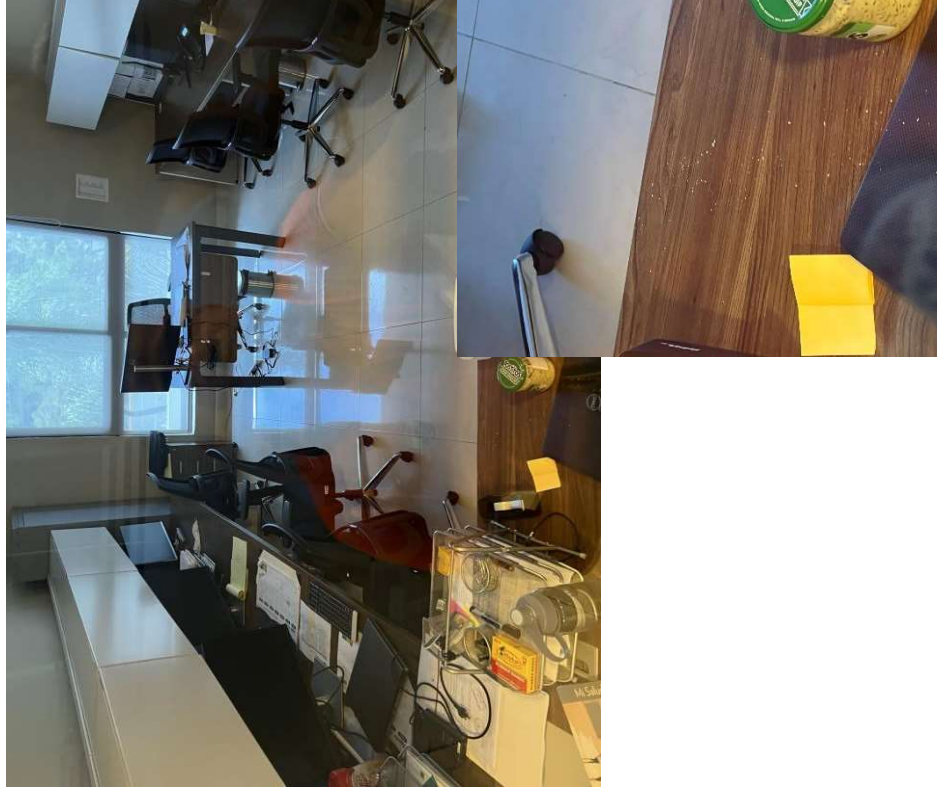
Consumo de alimentos en áreas de oficinas

En una de las oficinas pudimos presenciar restos de galletas u semejante, en ese sentido, se hace necesario recalcar a los/as colaboradores/as , la importancia de no dejar este tipo de “desperdicios” en los ambientes de trabajo, ya que esto propicia el aumento de las plagas y roedores en las instalaciones, y las fumigaciones realizadas no jugaran ningún papel, si propiciamos escenarios donde pueden propagarse.

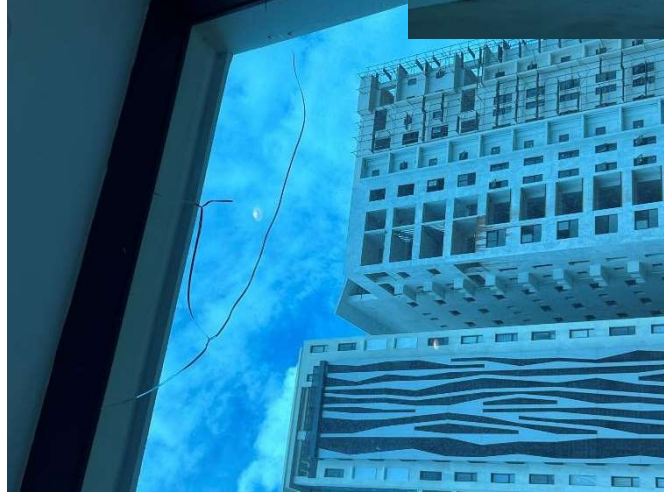
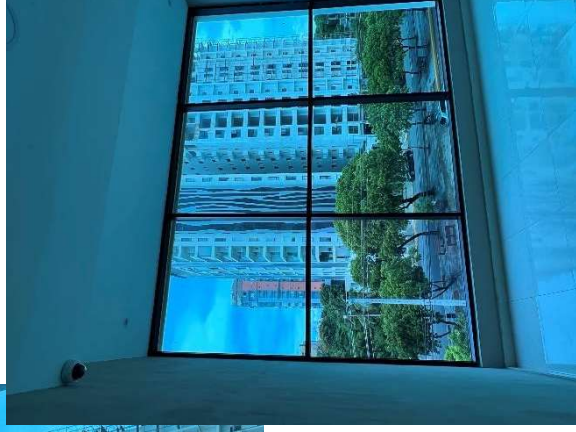
Ventanales

Evidenciamos algunos ventanales rotos que representan riesgos de cortes para los/as colaboradores, visitantes y contratistas que usan las instalaciones de la DGAAP.

Se hace necesario que puedan ser reemplazados, además colocarle un laminado que prevenga que rompan por completos y puedan afectar la integridad del personal

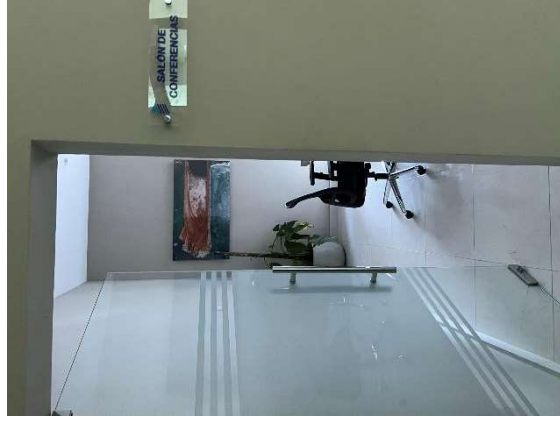
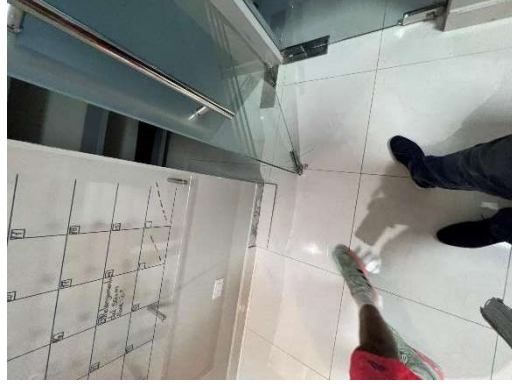
Puertas de oficinas atascadas

Evidenciamos algunas de las puertas que presentan dificultad para abrir, ya que chocan con el piso, y por ende, se convierten en un obstáculo a la hora de realizar una evacuación.

Se recomienda realizar un levantamiento y corregir este mal en las que presenten este fallo.

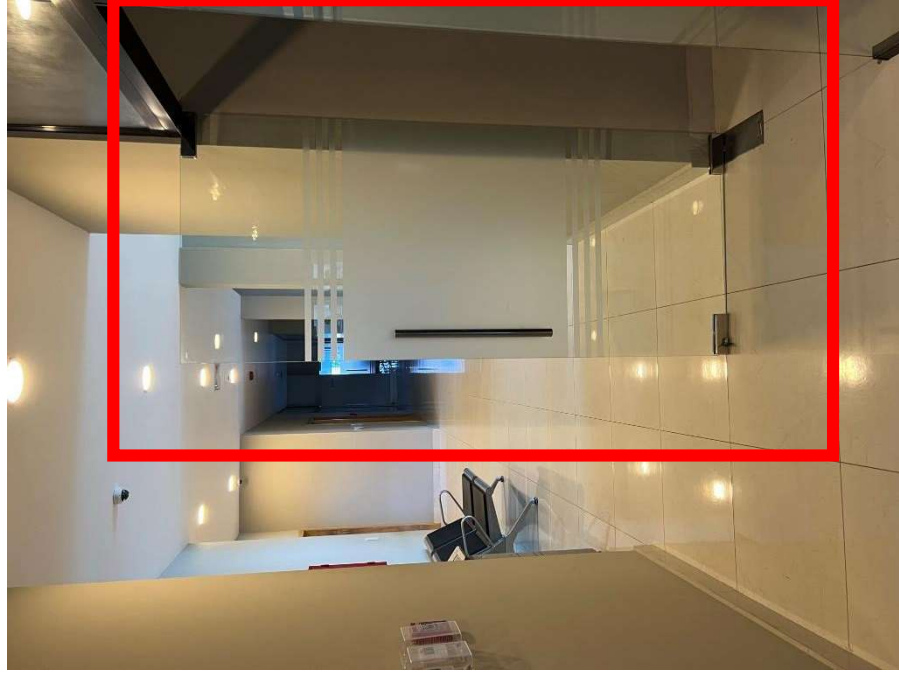
2do piso / 3er Piso

Observamos que el piso 2 y 3, las oficinas tienen puertas que abren hacia dentro y hacia fuera, esta flexibilidad pudiera representar un riesgo ante una evacuación si los/as colaboradores deciden abrirlas hacia fuera (que es lo mas normal), sin embargo, la norma solo pide esa condición en espacios donde haya más de 10 personas y no pueden representar un obstáculo para la evacuación.

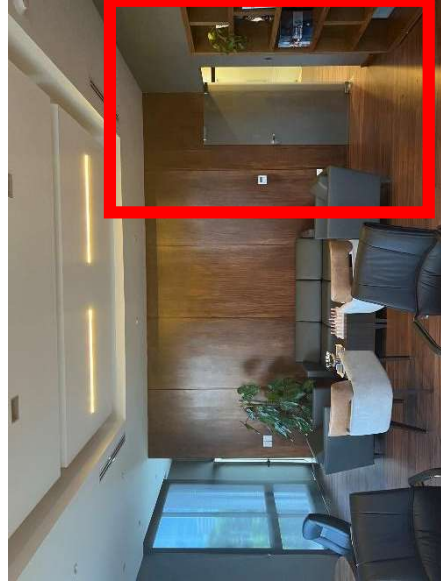
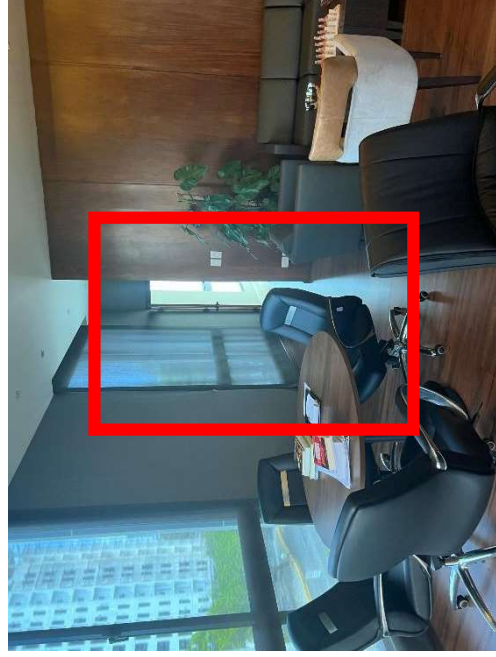
Dirección Ejecutiva

Importante resaltar que la vía de evacuación prioritaria de esta oficina debe ser la salida principal, ya que la alterna esta mas alejada de la salida principal hacia la escalera, además de que cuenta con mayores obstáculos como podemos evidenciar en las imágenes.

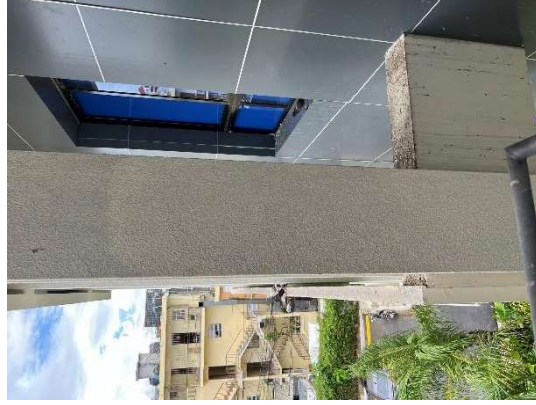
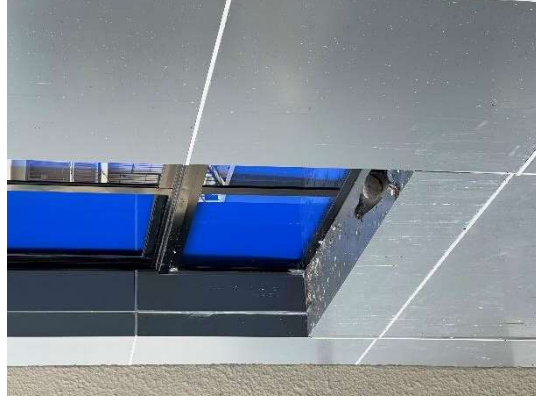
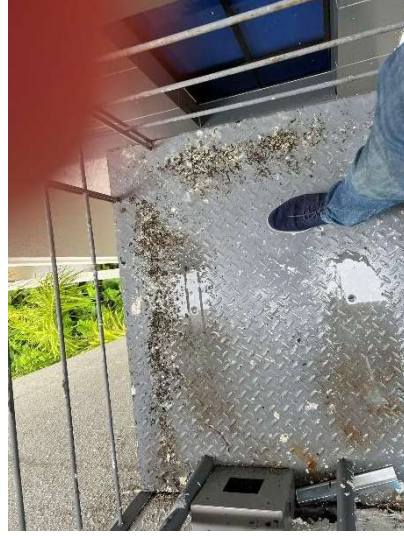
Palomas en las instalaciones

La presencia de palomas en las instalaciones es muy notoria, en ese sentido, se hace necesario resaltar que estos animales en condición de plaga (animal que en una área superan la relación de control) representan daños a la salud de los/as colaboradores/as que se exponen a la misma, además del daño a las instalaciones.

En la actualidad hay varios métodos que se pueden utilizar sin afectar la integridad de las mismas.

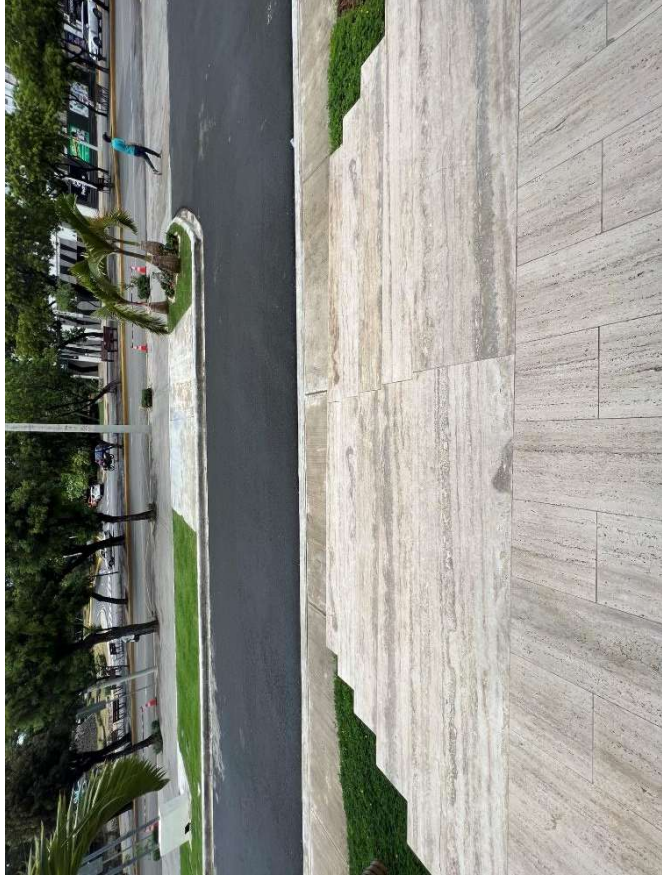
Escalera Principal

La escalera de acceso a las instalaciones debe contar con cintas antideslizantes o en su defecto los escalones deberían estar pintados de amarillo con negro con el objetivo de brindarle mayor visibilidad a los usuarios y prevenir caídas al mismo nivel.

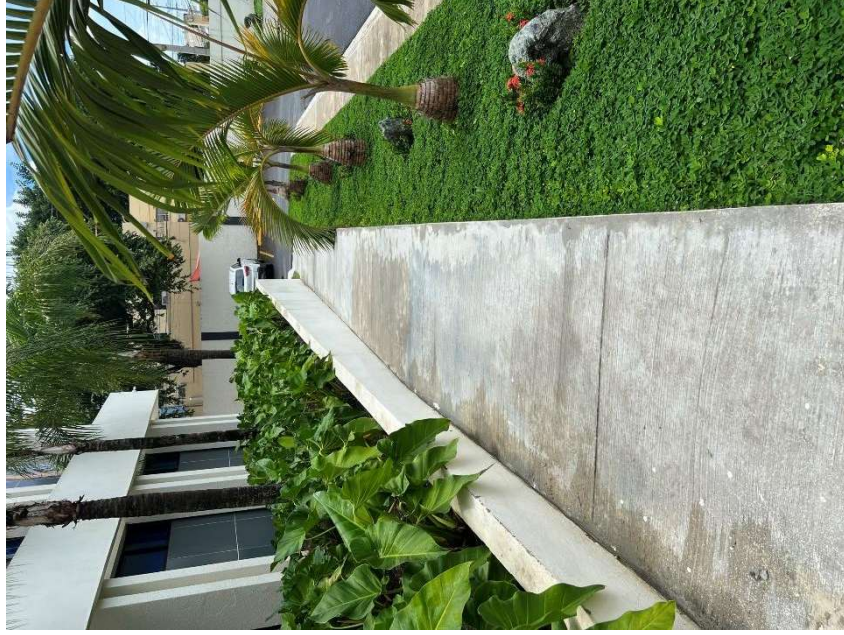
Rampa

ARTÍCULO 255. PASAMANOS. Las escaleras abiertas y cerradas, así como las rampas, deberán tener pasamanos a ambos lados.

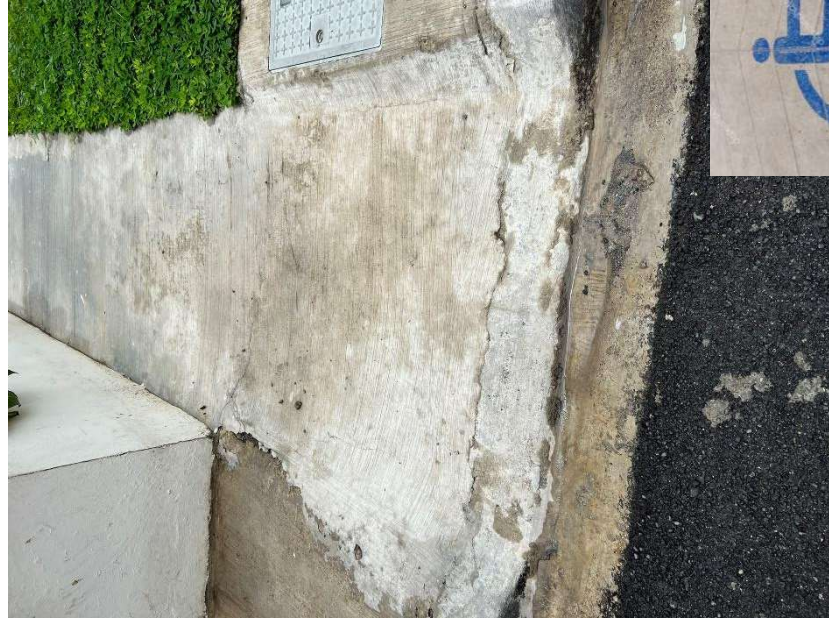
Rampa

Porcentaje de pendiente: de 0% a 6% u 8% máximo. Ancho: 120 cm (una silla de rueda) y 180 cm (dos sillas de ruedas).

Señalización: horizontal y vertical usando el Símbolo Internacional de la Accesibilidad (SIA).

Las rampas deben terminar en “0” con la calzada y el borde del pavimento. Cuando la longitud de la rampa exceda a los 900 cm deberá colocarse un descanso, así como también barandas con pasamanos doble. El porcentaje de pendiente ideal en rampas transversalmente es de 2%.

Debe contar con la señalización de personas con discapacidad.

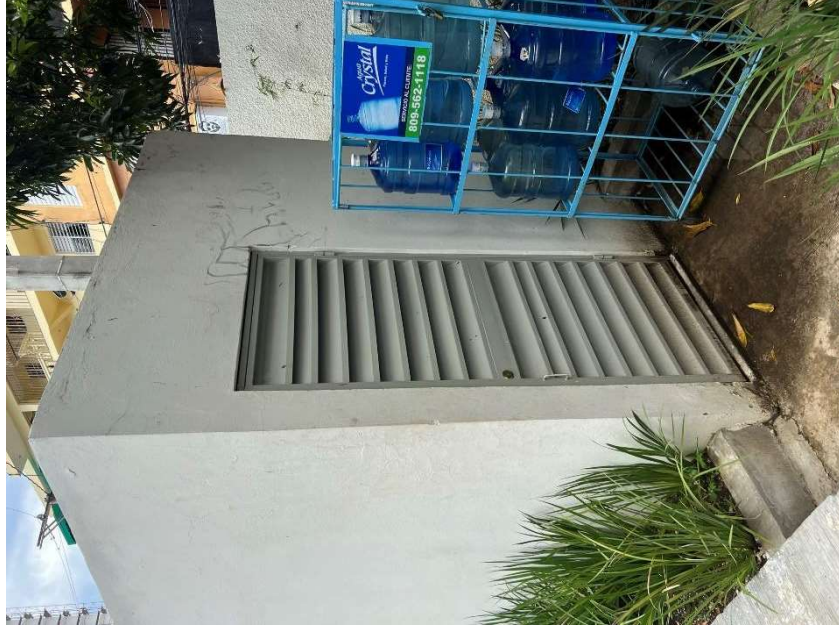
Cuarto de Bombas

Los cuartos donde haya riesgos eléctricos deberán estar identificados y contar la señalización adecuada que establezca los riesgos del área, además permita a los cuerpos de respuestas saber las áreas de mayores riesgos en las instalaciones.

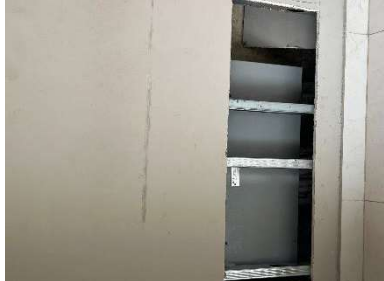
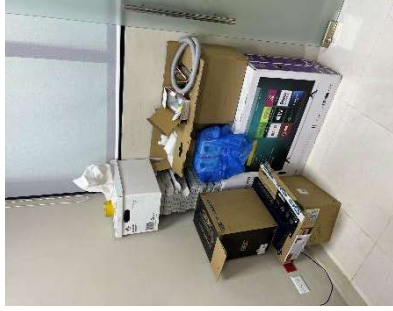
Condiciones Insegura

En nuestro recorrido identificamos múltiples condiciones inseguras

1. Registros eléctricos abiertos.
2. Oficinas con cajas y basura acumulada.
3. Equipos eléctricos (ozono) dejados conectados.
4. Microondas ubicada en una silla para ser utilizado.
5. Oficinas con carpetas tiras en el piso y distribuidas por toda la superficie.
6. Artículos de decoraciones que presentan obstáculos para las salidas
7. Ventanales de las escaleras que representan peligros para los usuarios.
8. Batería en desuso en oficina.

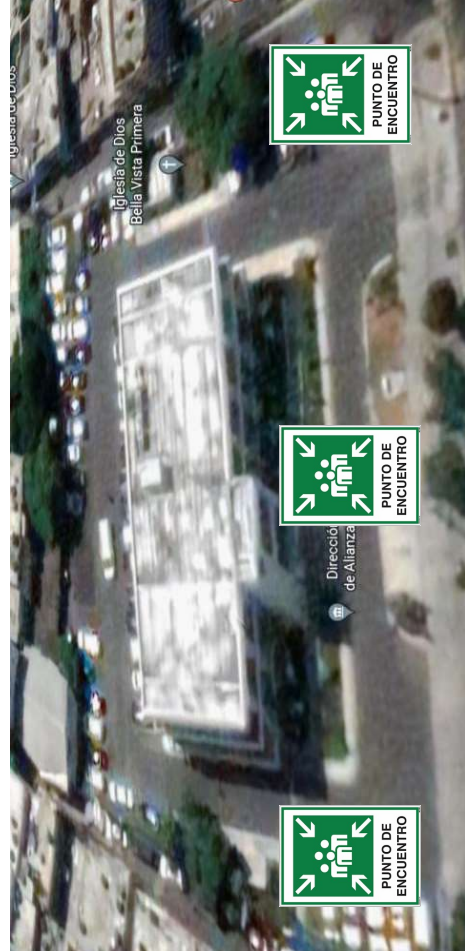
Punto de reunión

Actualmente el edificio de la DGAPP no cuenta con puntos de reunión, partiendo su naturaleza y realizad del edificio, recomendamos instalar 3 puntos de reunión cuestión que cada piso tenga una área donde reunirse y así, hacer mas rápido y ágil el proceso de conteo y visibilidad de si alguien de su piso se ha quedado o no ha bajado aun.

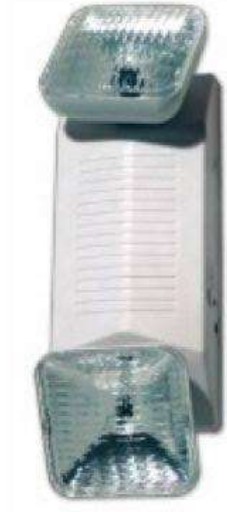
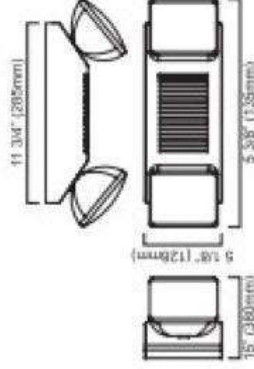
E-45 LED

Código: P24197-15

- Cabezas ajustables.
- Cuerpo de plástico inyectado con alta resistencia a impactos.
- Lentes prismáticos diseñados para lograr un máximo de eficiencia.
- Batería de níquel-cadmio permite que la unidad entre en funcionamiento cuando la energía eléctrica falla.
- Tiempo de respaldo de la batería: 90 minutos.
- Alimentación voltaje dual 120V/277V 60Hz.
- Temperatura de operación +55°C - 40°C.
- Fácil instalación.
- Ideal para aplicaciones comerciales, industriales y residenciales.
