## Intervención Agenda Digital (DIECOM)

Oficina Prevención y Seguridad Laboral

Dirección de Ingeniería y Servicios Generales

29-5-2023

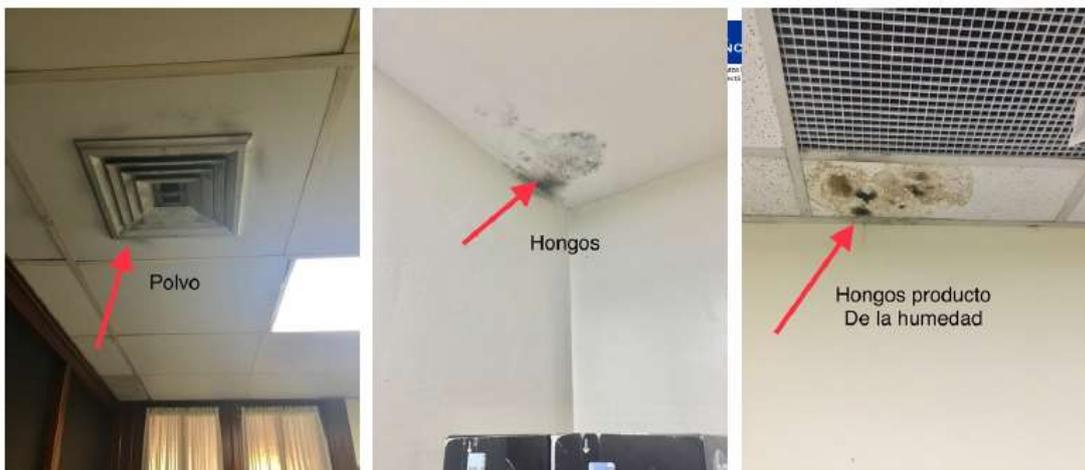
*Informe AMBIENTE TEC, pág.3*

Hallazgos: presencia de hongos, humedad, polvo, malos olores proveniente de los ductos sanitarios del techo.

#### ALGUNAS IMÁGENES QUE DEMUESTRAN CLARAMENTE DE LA MALA CALIDAD DE AIRE INTERIOR (CAI)

1. Inspección, desinfección con ozono (tratamiento de choque) e higienización trimestral, como medida preventiva, ya que los ductos de aires acondicionados son los que guardan la mayor cantidad de humedad, hongos, virus y bacterias en su interior.
2. Sustituir los ductos flexibles con fibras por ductos rígidos de poliuretano, los cuales más adecuados para su higienización y limpieza.
3. Implementar un sistema de ozono en continuo con equipos **Vesibox** de 500 ml/h ajustado y dosificado de acuerdo con los espacios y condiciones de las áreas con mayores problemas ambientales (**humedad, malos olores, aire pesado...**), con este

sistema conseguimos un aire más sano evitando el contagio de enfermedades respiratorias (***gripe, alergias, infecciones respiratorias...***) entre los empleados y visitantes reduciendo en un alto porcentaje el absentismo laboral. Importancia de la medición de ozono residual, mantenimiento preventivo cada tres (3) meses y medición de la calidad de aire interior.

4. Implementar un sistema de purificadores de aire en continuo con filtros HEPA que atrapan micropartículas en las áreas que se manejan muchos documentos y hay una gran presencia de polvo, con esto conseguimos un aire más limpio y puro.

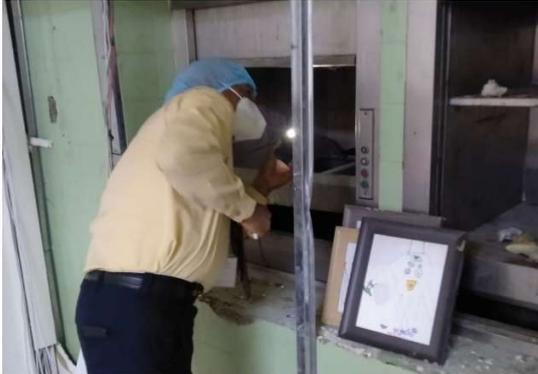
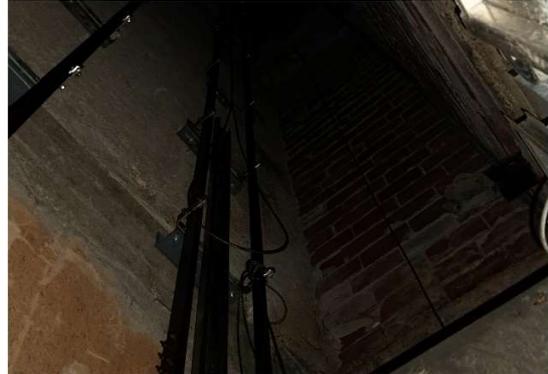
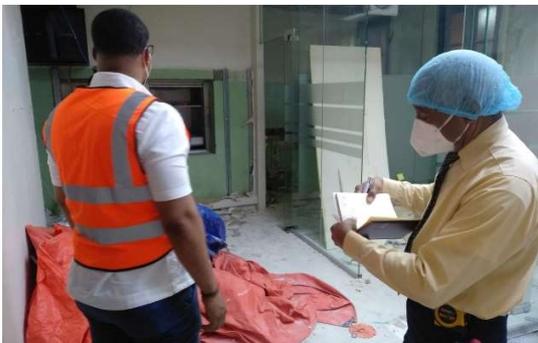
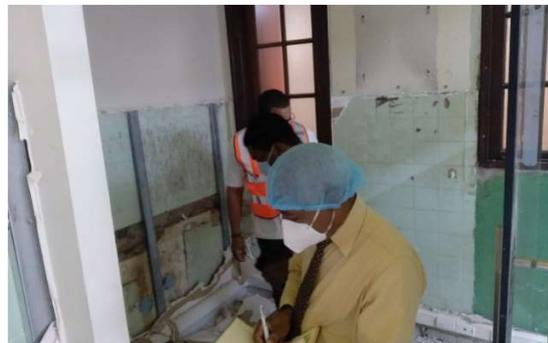
**Hallazgos:** filtraciones en las tuberías de conducción de aguas, mugres, así como, también la presencia de hongos. Se observó, además, deficiencia en el sistema de limpieza, así como, en la higiene. Olor desagradable. Espacio cerrado (falta ventilación).

1. Quitar completamente el recubrimiento de yeso
2. Retirar todo el material humedecido en bolsas
3. Realizar una limpieza profunda, incluyendo debajo del ascensor y luego realizar una desinfección completa de toda el área.

4. Eliminar las grasas de la pared.
5. Buscar la salida de los gases en esta área y su relación con los túneles, donde se encuentra las tuberías del sistema de climatización de los chillers al ser el mismo olor característico que Agenda Digital.

6. Tratar la filtración de las oficinas de mayordomía, detrás de la tapa de madera (registro), ya que ésto contribuye a aumentar la humedad y los malos olores.

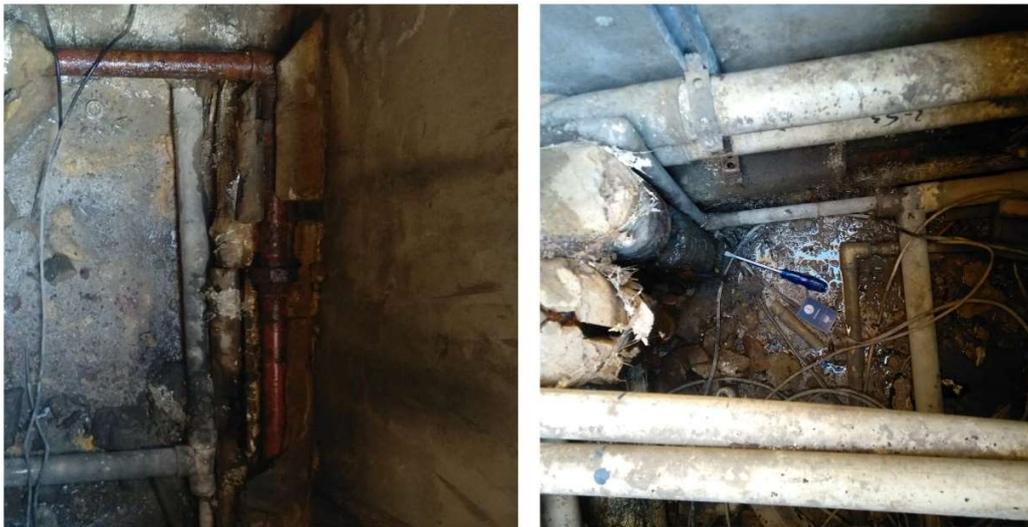
La acumulación de gases en los túneles hace que busquen salidas, a través de las tuberías que están instaladas en estos espacios y conectan en las oficinas de DIECOM, y desde ahí se expanden.

*Túnel, área Parqueo Oeste VP*

**6. Finalmente es relevante destacar, que hay que realizar un mantenimiento profundo a los túneles que alimenta dicho sistema, que incluya limpieza, cambio de tuberías si es necesario. Toma de muestras microbiológicas y de gases, tomando en consideración todas las precauciones de salud y seguridad, ya que es un espacio confinado.**

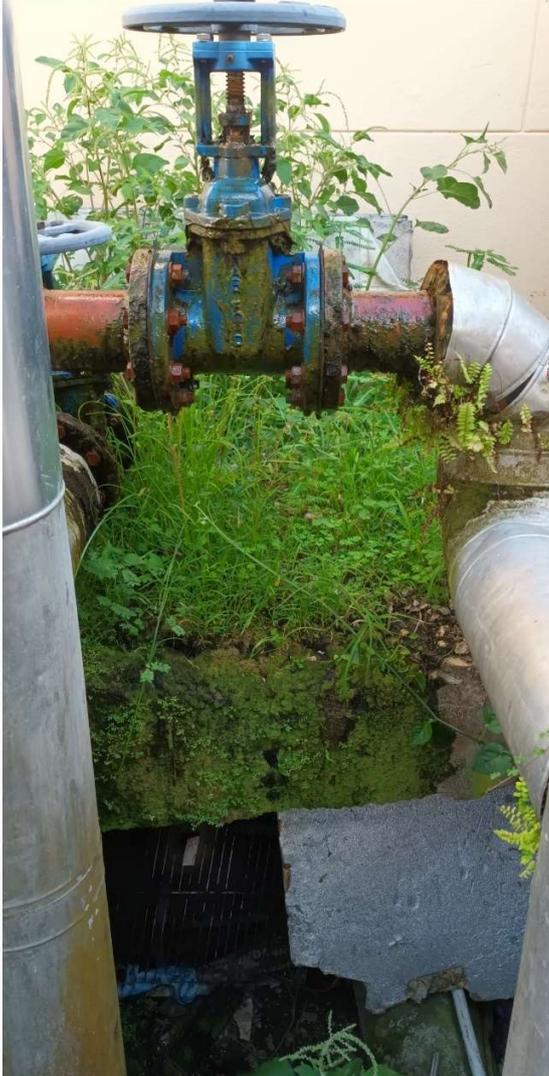
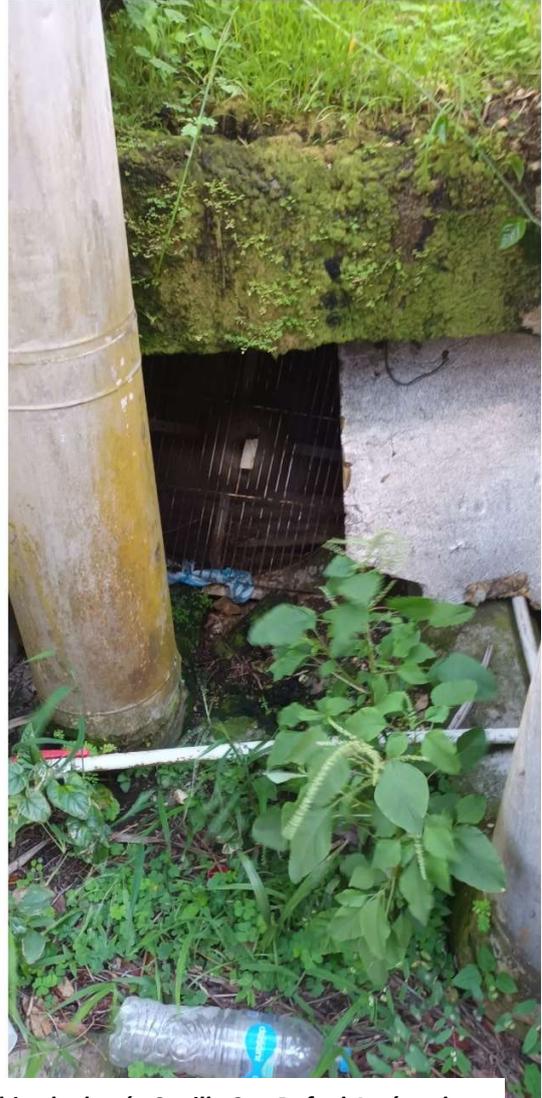
*Tubería y túnel del Sistema de Climatización, Chillers (ubicado detrás Capilla San Rafael Arcángel)*

7. En el lugar donde están los chillers es aconsejable un acondicionamiento de esa área, pues desde ahí pudiese llegar el agua usada para el enfriamiento contaminada y luego se contaminen las personas en las oficinas. Existe una Bacteria muy peligrosa llamada Legionella Neumoniae, que es causante de brotes y causa neumonía, si esto no ha sucedido, pero puede ocurrir por lo que debe enviarse agua potable a los chillers. En ese sentido consideramos importante atender esta parte.

19. Buscar en todas las oficinas las entradas de las ratas para cerrarlas y eliminarlas.
20. Dar mantenimiento al área del sistema de los chillers y sus alrededores, que está muy descuidada.
