Continuando con los trabajos correspondientes al área de Seguridad y Salud en el Trabajo de este Instituto Nacional de Bienestar Magisterial (INABIMA), y tomando en cuenta el informe sobre el levantamiento de los extintores ubicados en nuestra Sede Central, presentado el pasado 3 de febrero de 2023; en esta oportunidad presentamos el informe de sustitución de extintores identificados como en “estado crítico” en el antes mencionado levantamiento.

#### Hallazgos y recomendaciones pendientes por ejecutar, respecto al informe inicial de levantamiento:

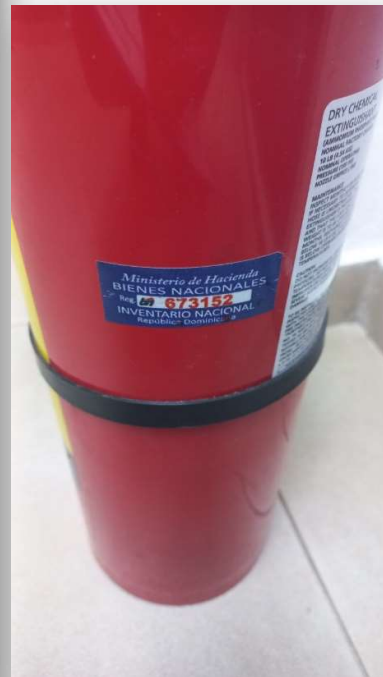
LUGAR DE COLOCACIÓN	TIPO DE EXTINTOR	CAPACIDAD	CÓDIGO	EXTINTOR SUSTITUTO
1	Patio (Frente a Suministro)	ABC	10 libras	708433	ABC de 10 libras Código: 673589
2	Pasillo hacia Dpto. de Pensiones (2do nivel)	ABC	10 libras	674086	ABC de 10 libras Código: 673152

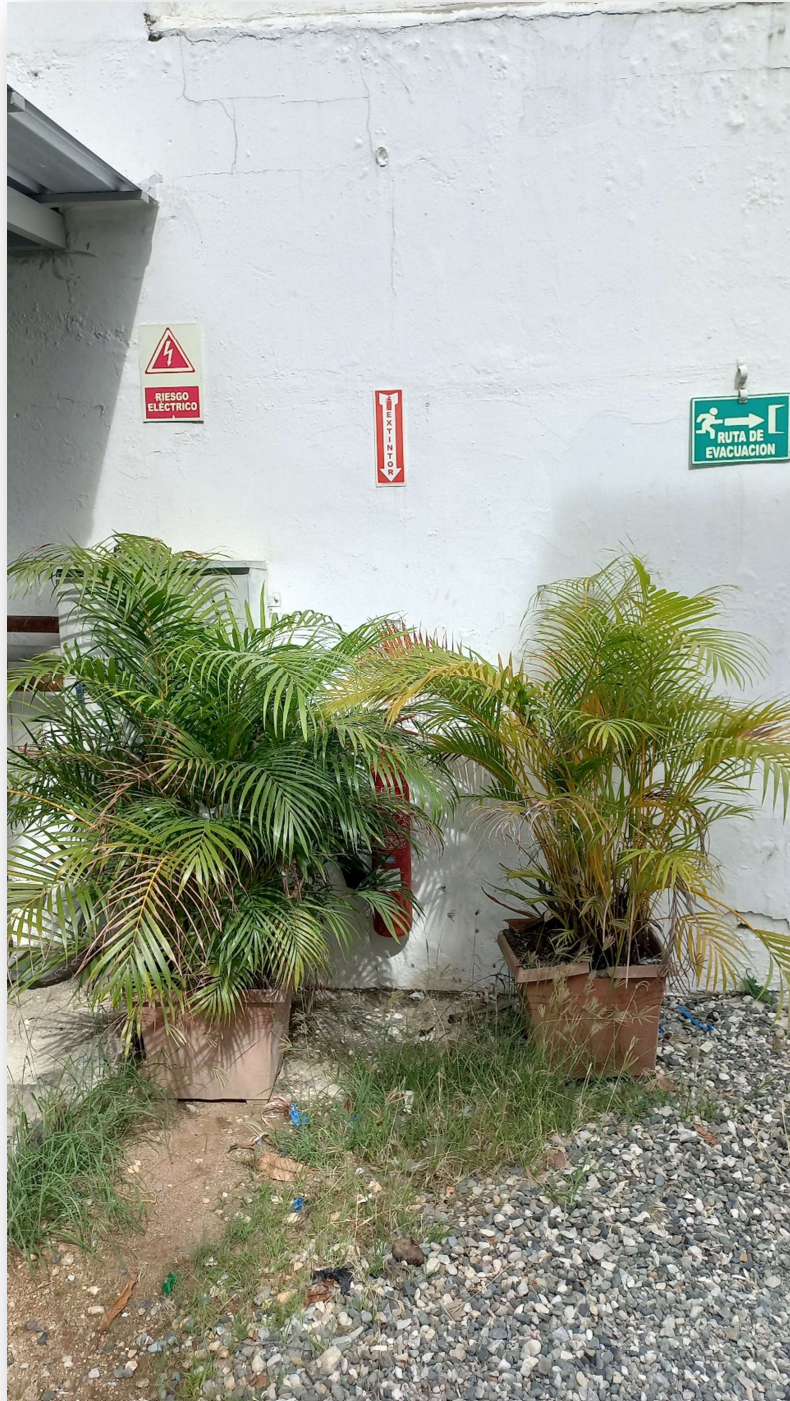
Extintor 674818  
Patio, frente a la planta eléctrica.

- El extintor código 674818, ubicado en EL Patio, frente a la planta eléctrica, no cuenta con etiqueta de control de mantenimiento, ni con manómetro; para la visualización de la presión de este. En ese mismo orden se apreciar que la visualización de este se encuentra obstruida por dos plantas ornamentales que les rodean. Se recomienda retirar las plantas ornamentales y dar visibilidad al extintor.
