Asunto : **Informe técnico del estado de los generadores del Centro Hospitalario. (Hospital Pediátrico Dr. Hugo Mendoza); Mantenimiento Preventivo de los mismos.**

Ubicación : Hospital Pediátrico Dr. Hugo Mendoza.

Área : Centro de Generación (plantas eléctricas de emergencia).

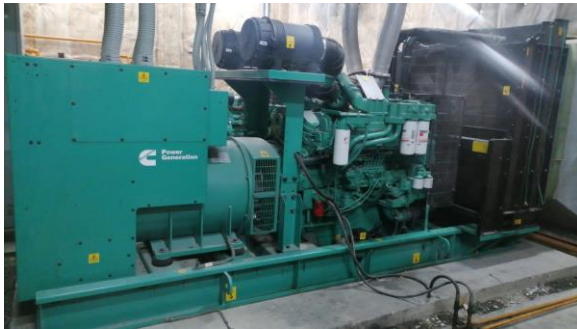
Generador # 1 (ubicado en el centro).

El diagnóstico actual de estos generadores (# 1, # 2 y # 3) es el siguiente:

- ❖ **Mai Breaker** o Breaker Principal en buen estado y funcionando.
- ❖ Sistema de cableados de entrada y salida en buen estado y funcionando.
- ❖ **Power Command y Digital Paralling Control** (COMANDO DE CONTROL y CONTROL DE PARELELISMO DIGITAL) en buen estado. Medidor de porcentaje de carga, frecuencímetro, voltímetro y amperímetro funcionando todos.
- ❖ Medidor de presión de combustible y sistema de abastecimiento en buen estado.
- ❖ Sistema completo de enfriamiento en buen estado y nivel óptimo de coolant.
- ❖ Baterías y mantenedor en buen estado y en funcionamiento.

Visto lo anterior, recomendamos seguir el plan de mantenimiento que hasta la fecha se ha venido realizando en los diferentes equipos eléctricos (este último realizado por una compañía externa en diciembre 2021 y el próximo pendiente para el último trimestre de este año 2022, según lo programado en el plan de mantenimiento de esta Gerencia y con la aprobación de la Dirección de este hospital; esto es, cambio de aceite, cambio de todos los filtros, chequeo de baterías, arreglos y/o cambios en piezas que presenten algún tipo de avería, etc.).
