GOBIERNO DE LA
REPÚBLICA DOMINICANA
MINISTERIO DE CULTURA

Informe de evaluación de accesibilidad física y plan de mejora del Ministerio de Cultura

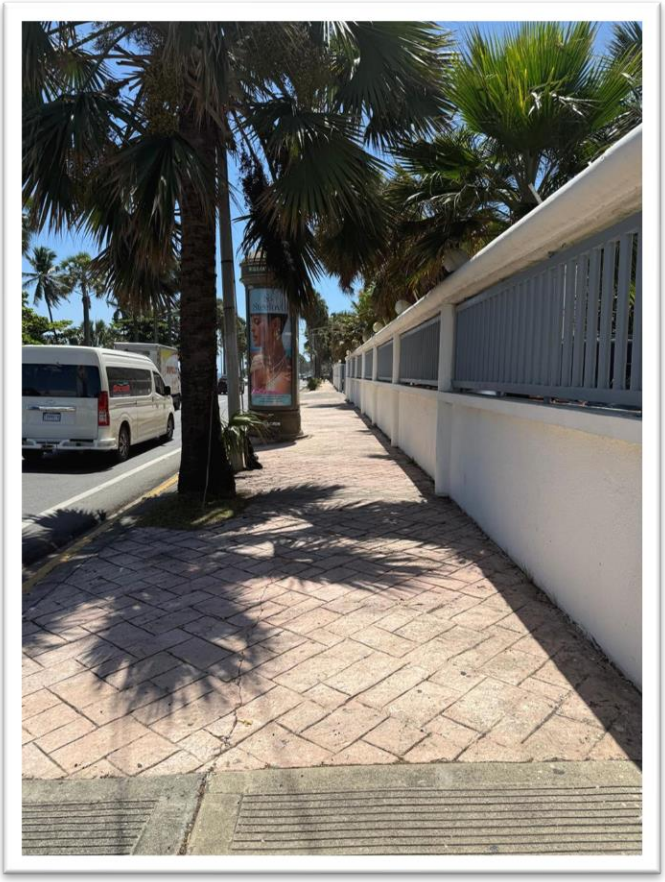
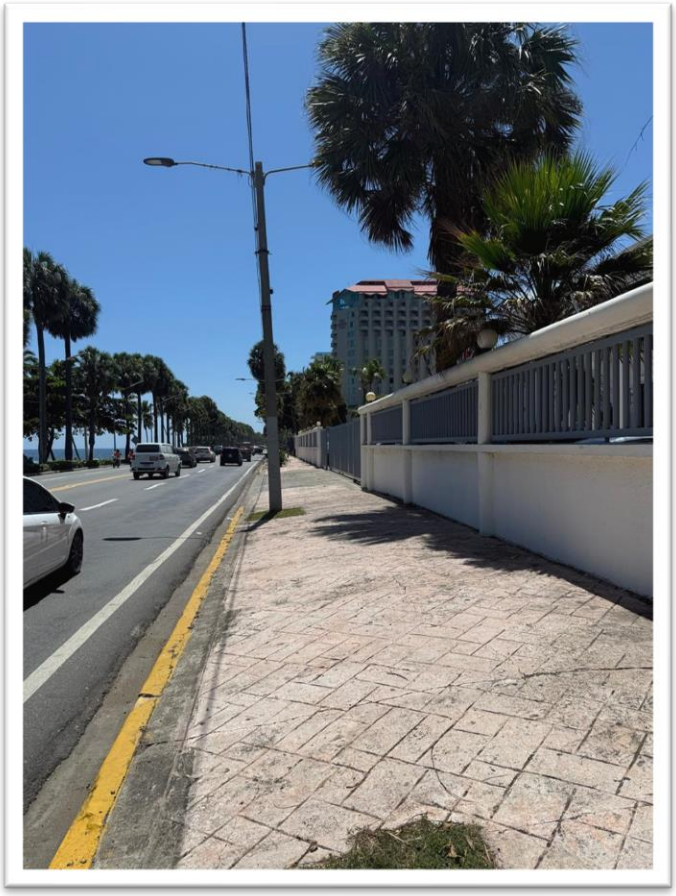
3.1.a Acera Frontal Av. George Washington

- Ancho 3.50 m
- Material estable, firme y antideslizante
- No existe letrero de ruta

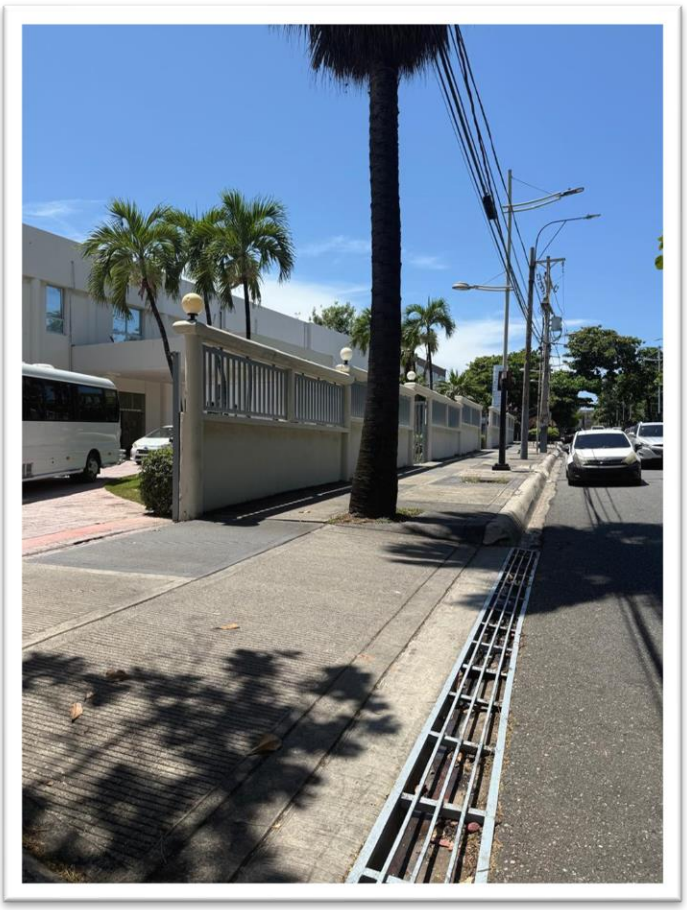
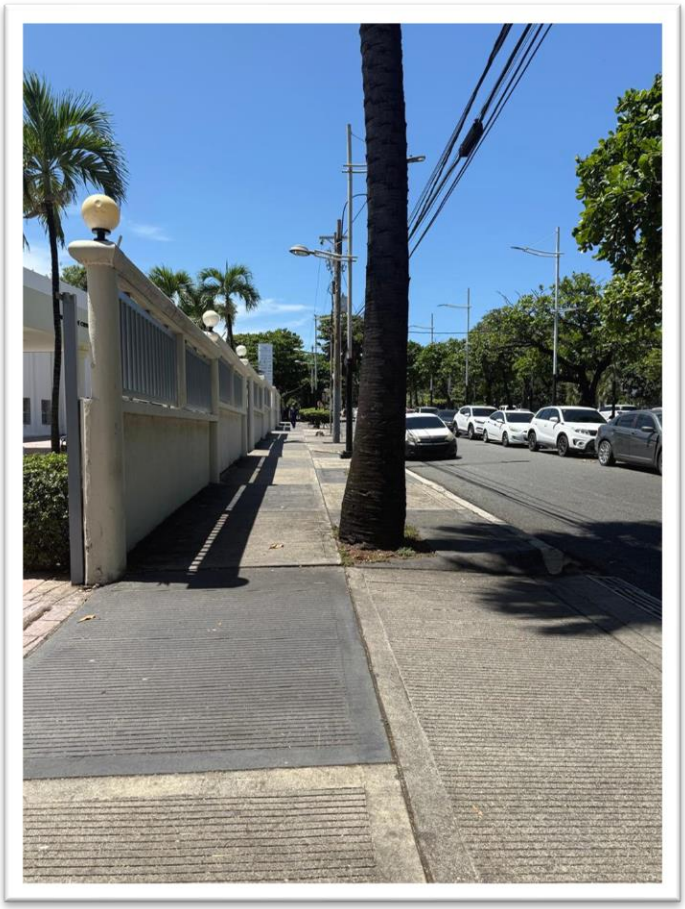
3.1.b Acera Lateral Derecho Av. Pdte. Vicini Burgos

- Ancho 3.00 m
- Material estable, firme y antideslizante
- No existe letrero de ruta
- Rejilla de cruce vehicular

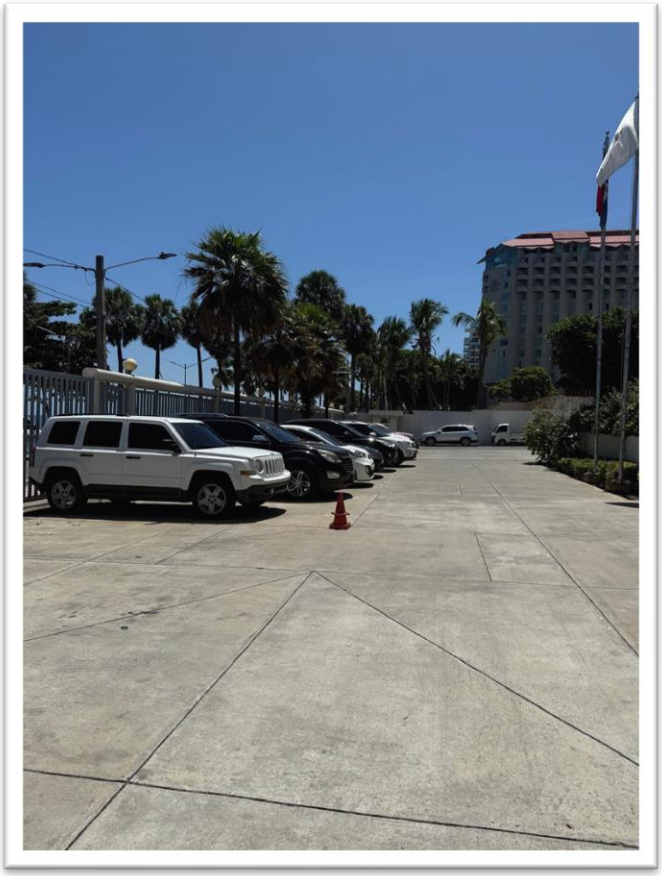
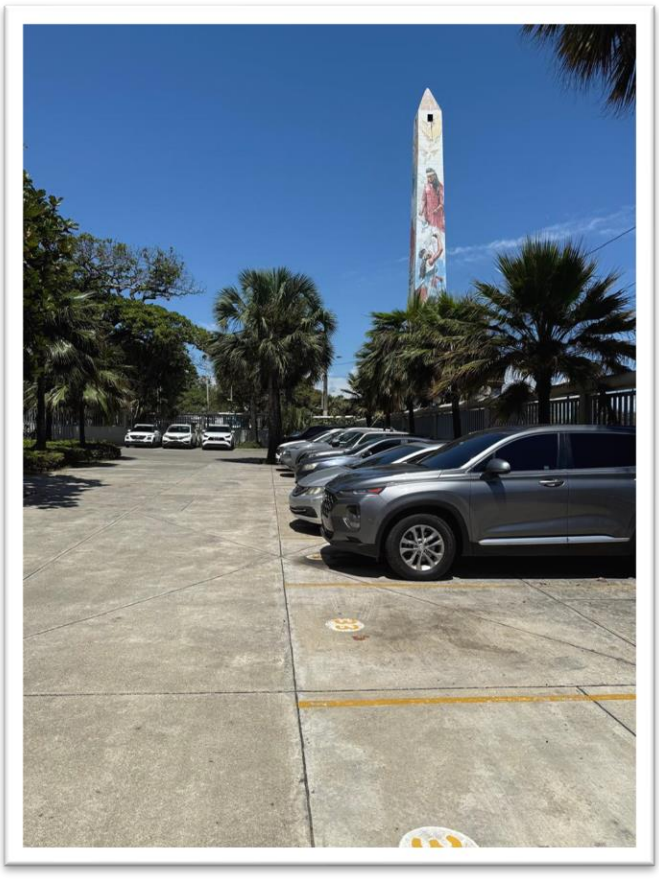
3.1.c Estacionamiento Externo

- Material estable, firme y antideslizante
- No existe letrero de ruta
- Parqueos señalizados
- No existe recorrido exterior definido

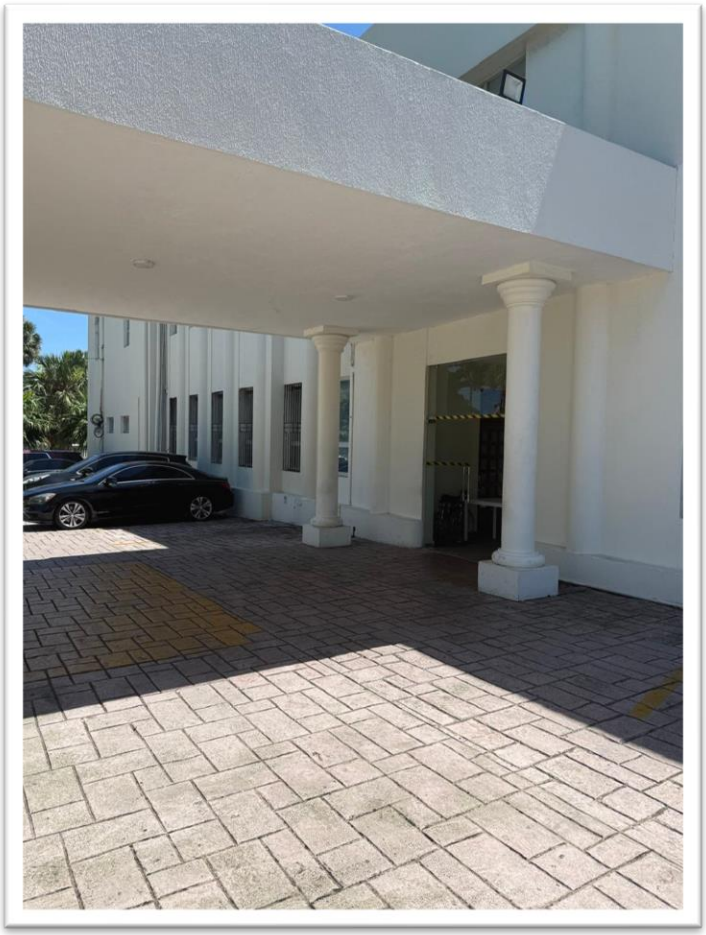
3.2.b Acceso Secundario

- No existe ruta peatonal definida
- Entrada en el mismo nivel de piso que el parqueo

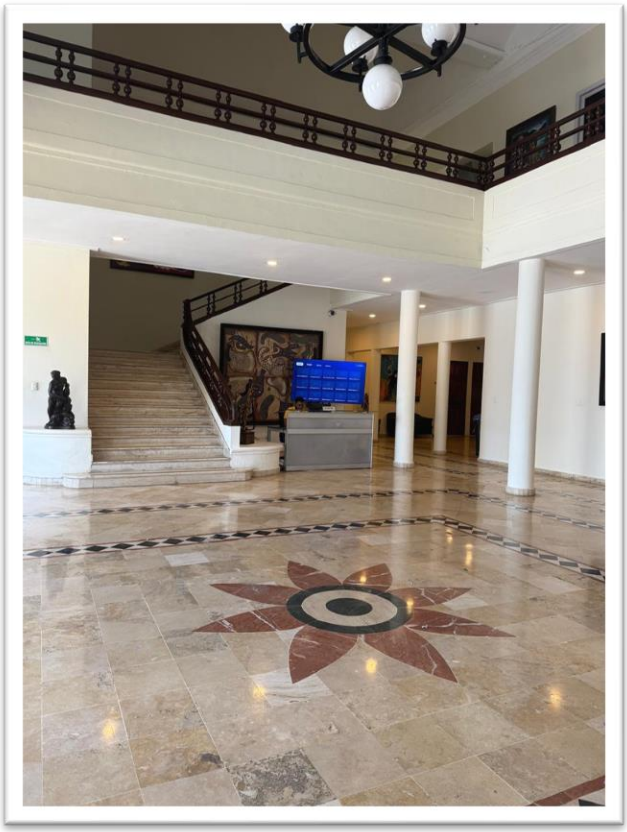
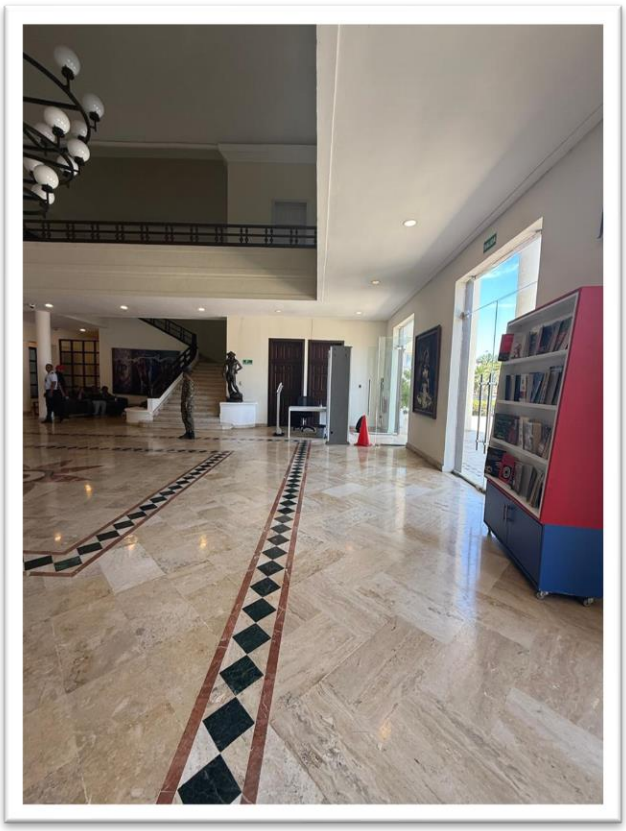
3.2.c Recepción

- Ancho libre: 1.68 m
- Barrido Batiente ambas direcciones
- Altura Caunter: 1.60 m
- Detector de metales: 0.76 m

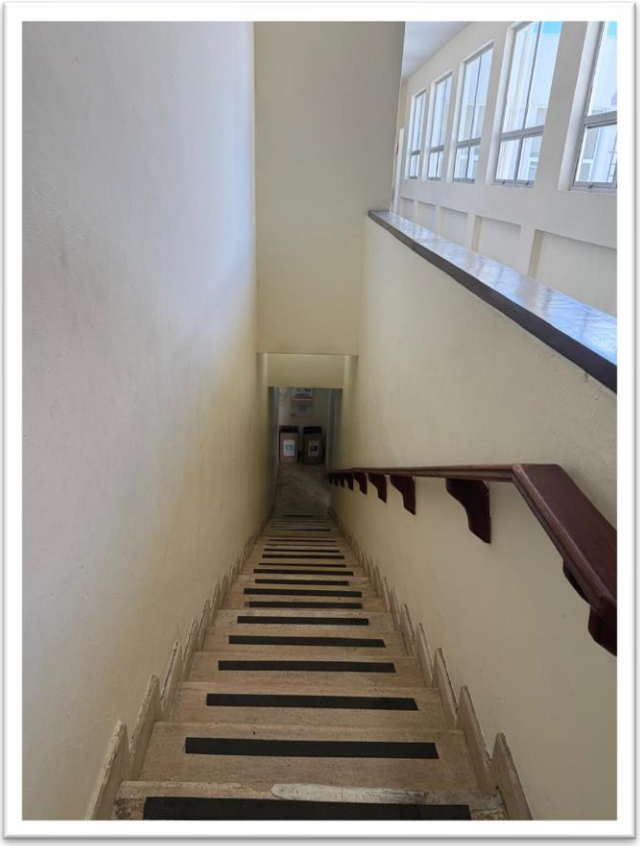
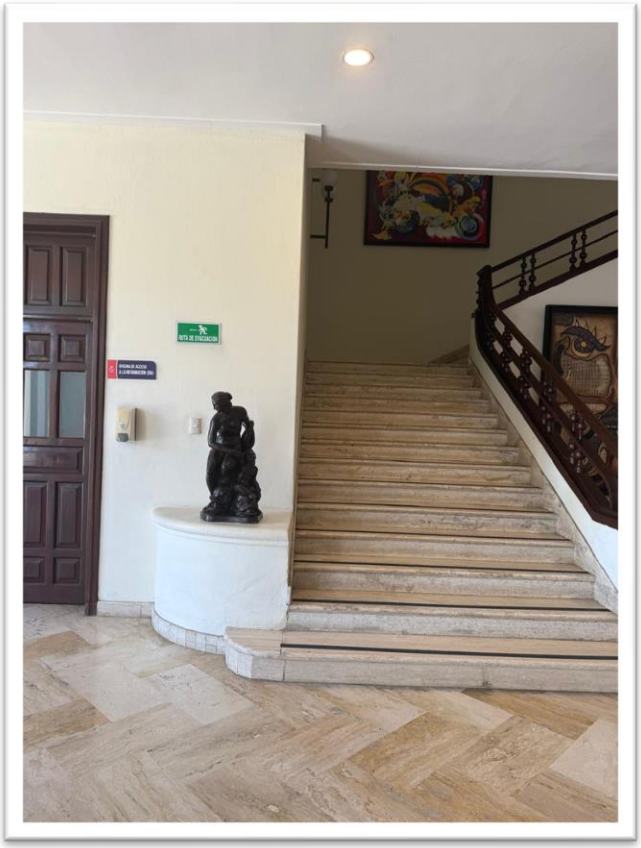
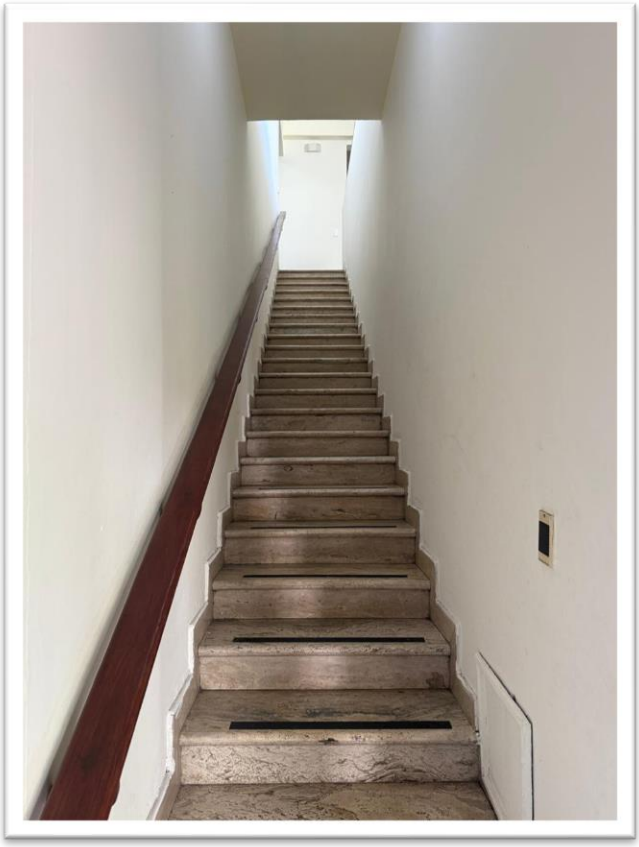
3.3.a Escalera

- Escalera principal 1.8 m
- Posee cinta antideslizante desde el inicio hasta el final
- Posee pasamanos en madera de 0.90 m

- Escalera secundaria 0.90 m
- Posee franja de textura desde el inicio hasta el final
- Pasamanos en madera de 0.90 m

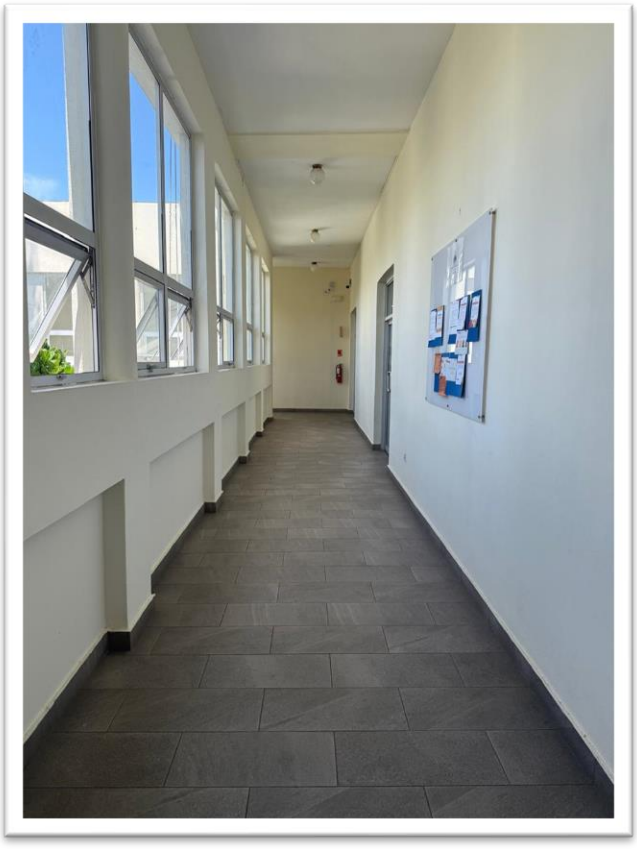
3.4.a Pasillos

- Pasillos: 1.20 m – 2.20 m

- Extintores: 1.50m

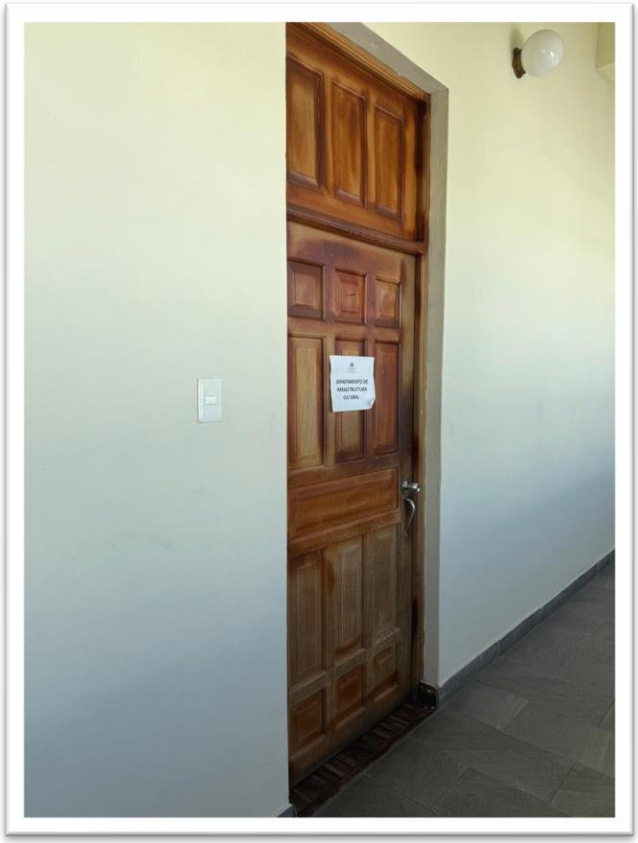
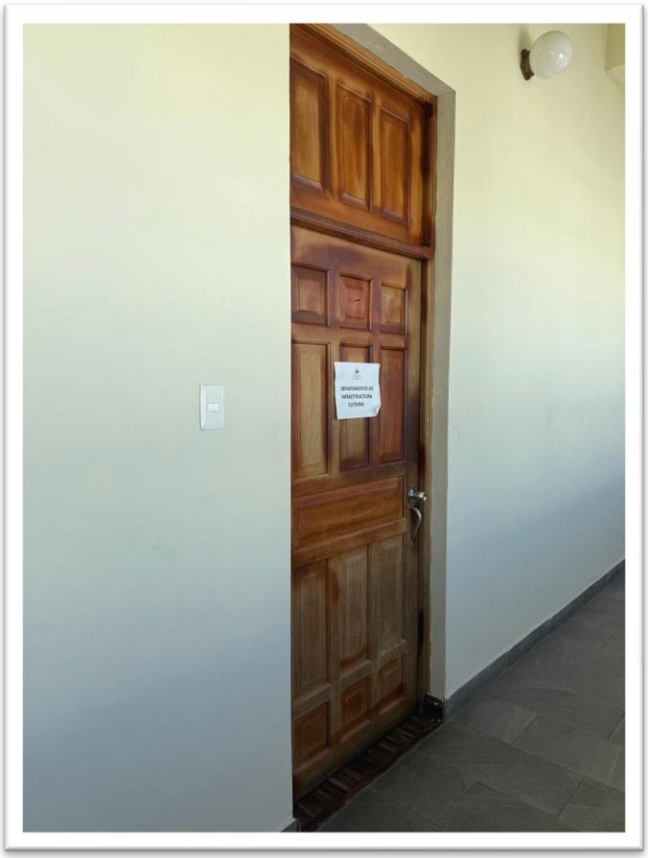
3.4.b Puertas

- Ancho libre de paso 0.70m -1.00m

- Ancho libre de paso 1.53m -1.88m

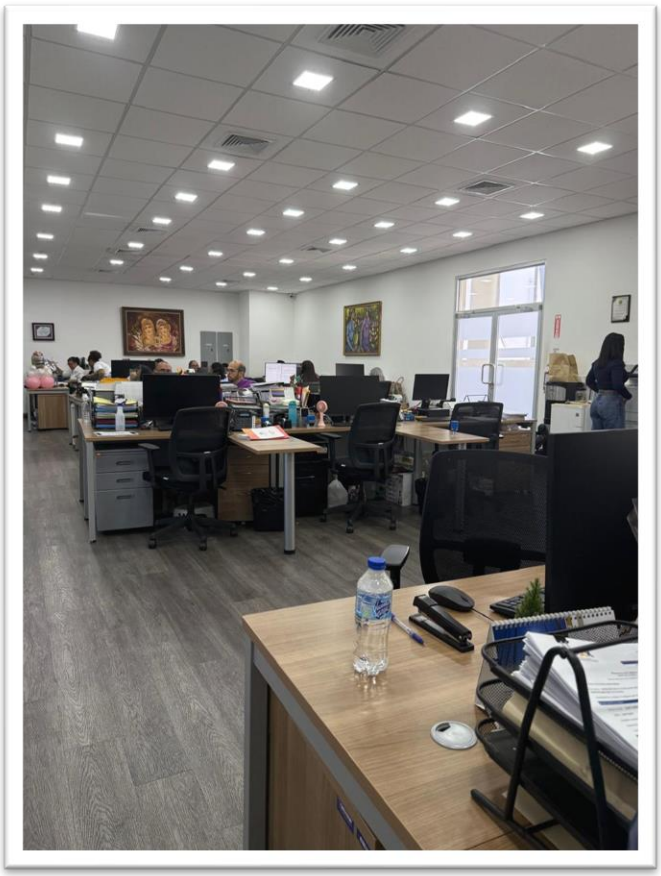
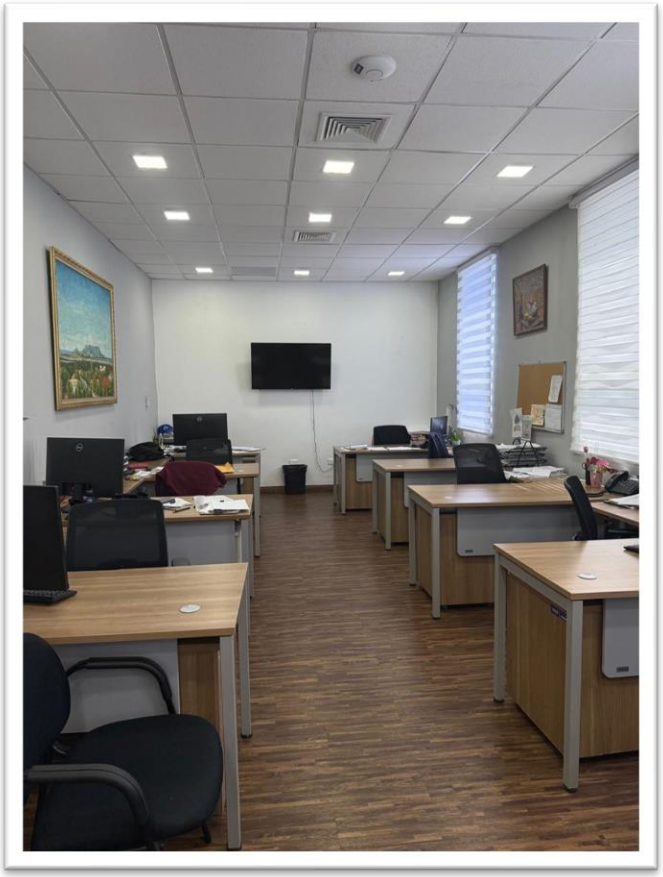
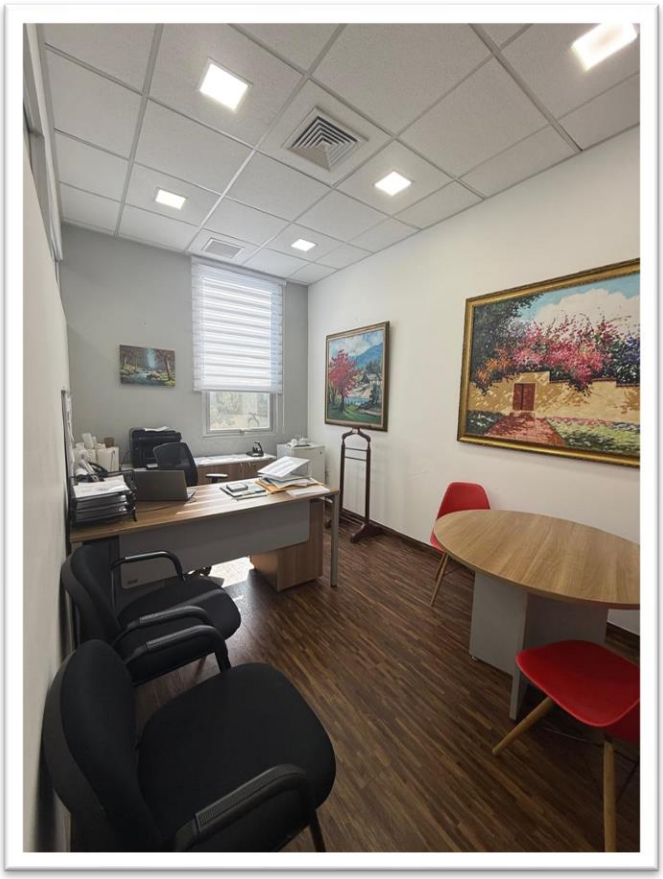
3.5 Oficinas

- Altura 0.90m

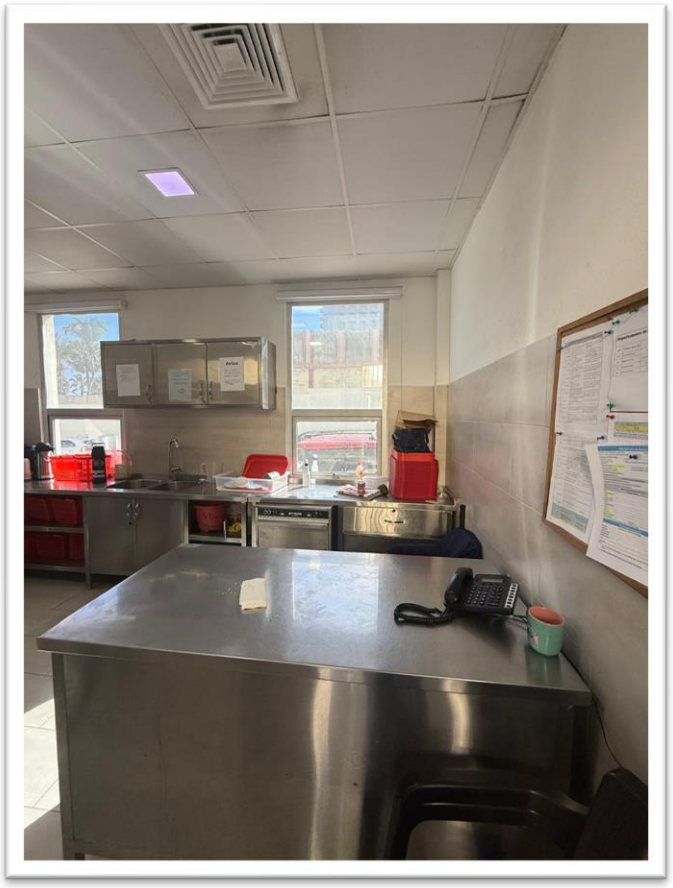
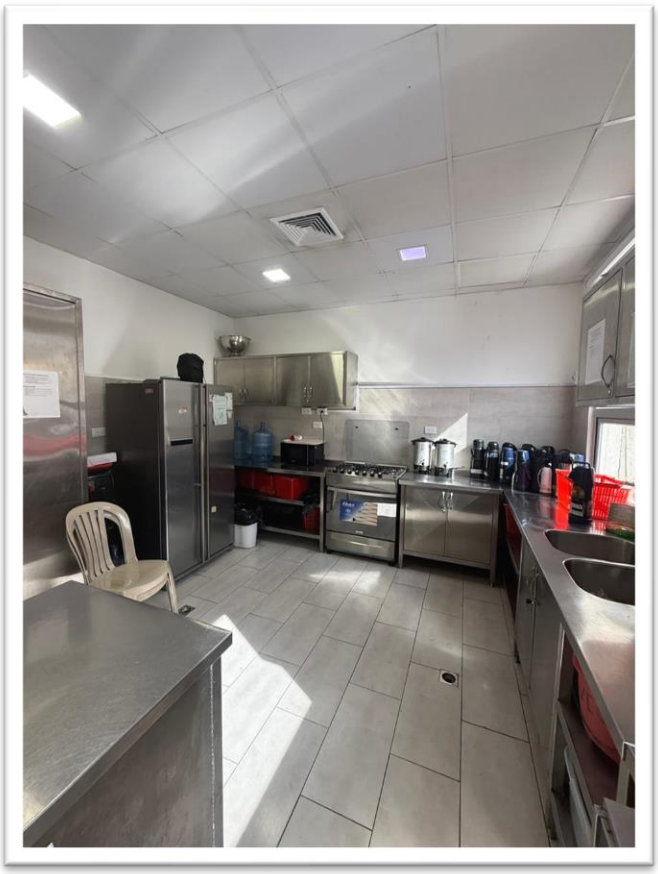
3.5.a Kitchenette

- Altura 0.90m

- Altura 0.93m

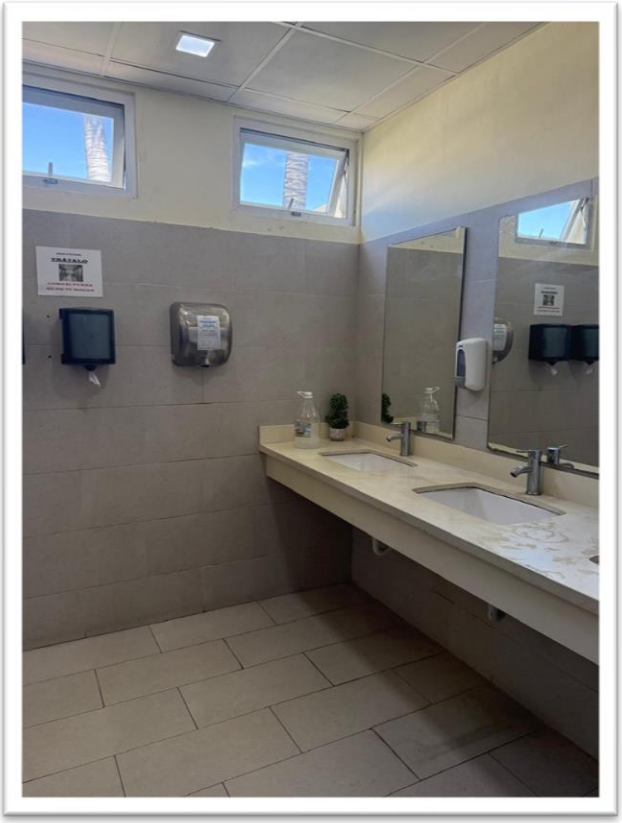
3.5.b Baños

- Puerta: 0.82m – 0.93m
- Altura Lavamanos: 0.90m – 1.00m
- Altura Papelera: 1.11m – 1.23m

- Puerta: 0.83m-0.89m
- No Posee Barra de Apoyo
