Consejo Nacional de Discapacidad (CONADIS)

Proyecto: Tesorería Nacional

Tesorería Nacional (Piso 1)

25/03/2025

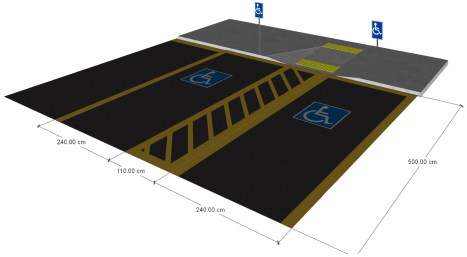
Pregunta	P.1.E.3 ¿Están señalizados los pasillos de acceso con el fin de demarcar el estacionamiento en ellos?

Respuesta	Si	
Recomendación	Delimitar el pasillo de transferencia con colores contrastante, preferiblemente Amarillo o blanco. "	
Comentarios	No hay comentarios

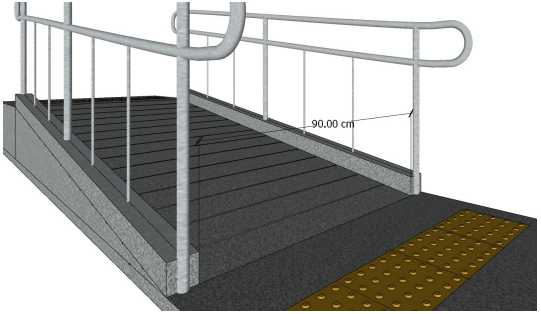
Pregunta	P.1.R.1 Si existe una rampa, ¿tiene al menos 90 cm de ancho?

Respuesta	Si	
Recomendación	1. El ancho se debe establecer en función del tránsito de los usuarios, cuando la rampa signifique un acceso principal o cuando el usuario no pueda ver todo el desarrollo de la misma, se recomienda que el ancho libre sea por lo menos 150 cm.	
Comentarios	No hay comentarios

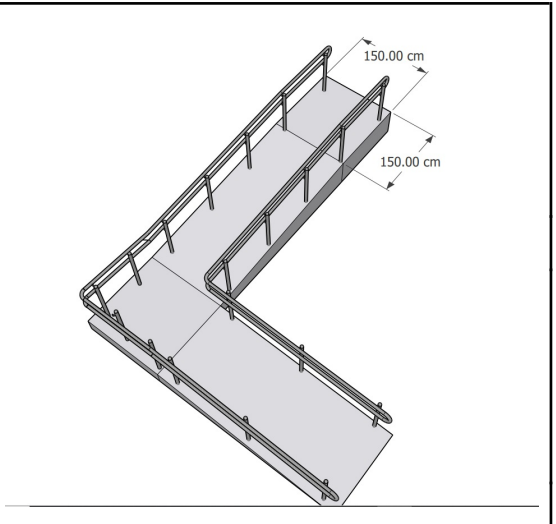
Pregunta	P.1.R.3 En las rampas con distancias superiores a 600 cm ¿Hay un descanso nivelado que tenga al menos 150 cm ancho x 150 cm de largo y un 2% de pendiente transversal de drenaje?

Respuesta	✖ No	
Recomendación	1. Reestructurar la rampa garantizando un descanzo con las siguientes caracteristicas minimas: Ancho:150 cm Largo: 150 cm "	
Comentarios	No hay comentarios

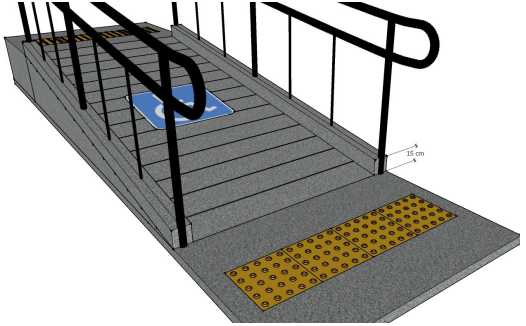
Pregunta	P.1R.4 ¿Existen bordillos colocados en los laterales de la rampa a una altura de 15 cm en toda la extención del desnivel ?

Respuesta	✖ No	
Recomendación	1. Restructurar el bordillo para que cumpla con las siguientes caracteristicas: Ancho: 15 cm Altura : 10 cm-15 cm "	
Comentarios	No hay comentarios

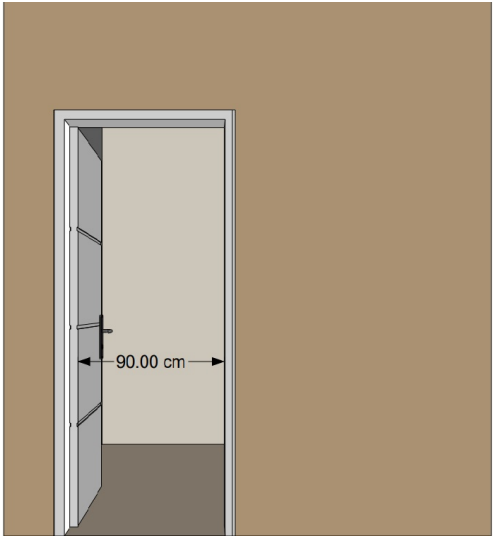
Pregunta	P1.PU.1 ¿El ancho libre de paso de la puerta es de al menos 90 cm, medidos desde la cara de la puerta hasta el marco cuando la puerta está abierta 90 grados?

Respuesta	Si	
Recomendación	1. Ampliar el hueco reduciendo el ancho del dintel o el marco para obtener un ancho libre a 90 cm. 2. Reemplazar el tipo puerta según las condiciones del espacio.	
Comentarios	No hay comentarios

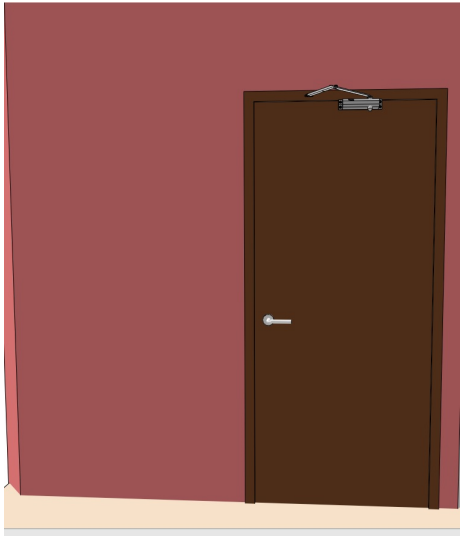
Pregunta	P1.PU.3 Si la puerta tiene un cerrador automatico , ¿se tarda al menos 5 segundos en cerrar desde una posición abierta de 90 grados a una posición de 12 grados desde el lado de la apertura?

Respuesta	✖ No	
Recomendación	1. Ajustar la velocidad de cerrado y la fuerza requerida a por lo menos 25 N.	
Comentarios	No hay comentarios

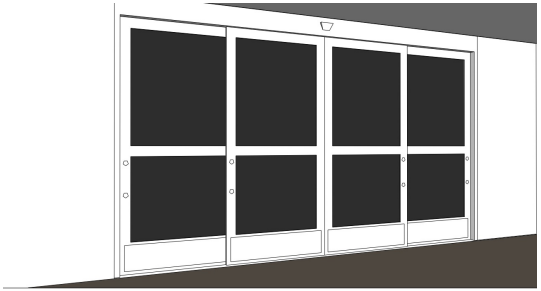
Pregunta	P1.PU.4 ¿Cuando existen una puertas con superficie transparente, estan correctamente identificadas?

Respuesta	Si	
Recomendación	1. Identificar correctamente con una cinta con colores contrastantes. 2. Colocar las señaleticas de accionamiento y direccion de la puerta."	
Comentarios	No hay comentarios

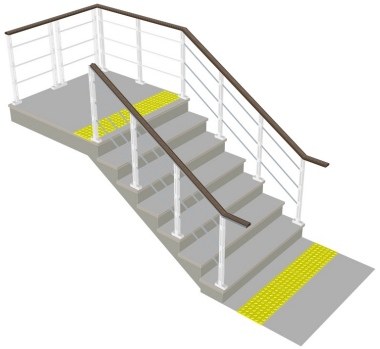
Pregunta	P.1.ES.2 ¿La escalera cuenta con piso táctil de alerta colocado al inicio y al final, ocupando todo el ancho de la misma?

Respuesta	✖ No	
Recomendación	1. Colocar piso táctil de alerta al inicio y final del reccorrido de la escalera. 2. El piso táctil debe contar con las siguientes caracteristicas: Color: Luminancia contrastre con el piso adyacente. Dimensiones: Ancho de 60-90 cm. Distancia: 30-50 cm.	
Comentarios	No hay comentarios

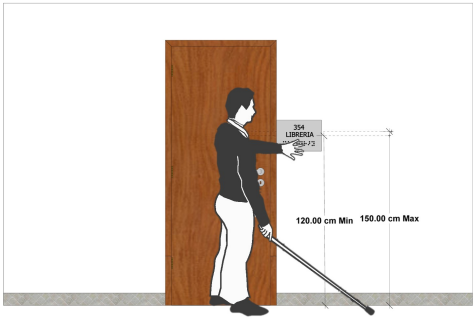
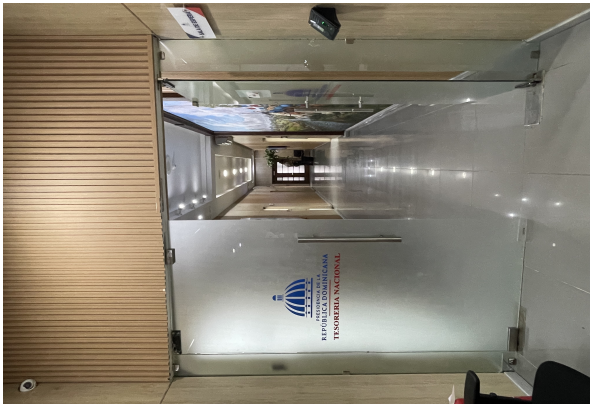
Evidencia #1

Pregunta	P.2.SE.1 ¿En puertas y ascensores existe señalización en formato Braille?
Respuesta	✖ No
Recomendación	1. Colocar señalización con letras y pictogramas en formato Braille. 2. Ubicar a la altura de 140-170 cm .. Nota: las letras deben tener dimensiones superiores a 10 cm para las señalizaciones ubicadas en los espacios urbanos y superiores a 1.5 cm para las señalizaciones ubicadas en los edificios.
Comentarios	No hay comentarios

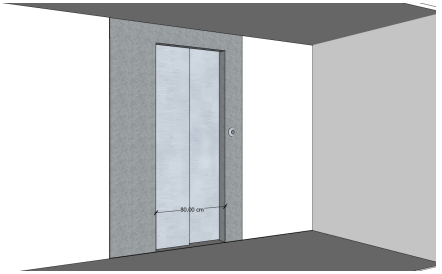
Pregunta	P.2.ASC.3 ¿La apertura de puerta tiene un ancho minimo libre de al menos 80 cm?
Respuesta	No
Recomendación	1- Si el ascensor no tiene el espacio para ampliar al ancho de la puerta debera, instalar una plataforma elevadora.
Comentarios	No hay comentarios

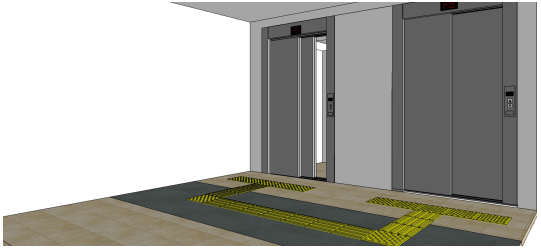
Pregunta	P.2.ASC.4 ¿ Las puerta corredizas del ascensor se abren automáticamente cuando es obstruida por un objeto o una persona?

Respuesta	✖ No	
Recomendación	1-Instalar sensor con señal audible que permita el automarizado de la puerta.	
Comentarios	No hay comentarios

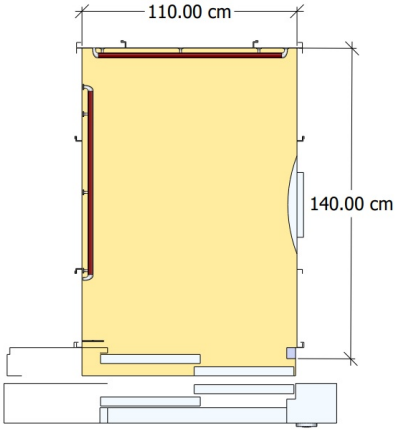
Pregunta	P.2.ASC.1 ¿Son las dimensiones internas minimas de la cabina del ascensor de 110 cm de ancho con al menos 140 cm de profundidad ?

Respuesta	✖ No	
Recomendación	1- Si el ascensor no tiene el espacio requerido debera, instalar una plataforma elevadora.	
Comentarios	No hay comentarios

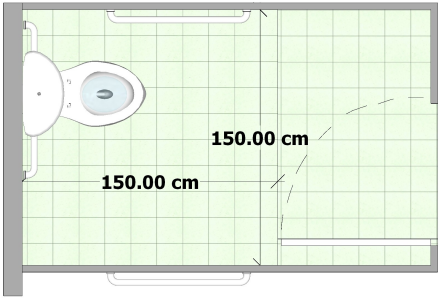
Pregunta	P.3.I.1 ¿En la cabina accesible se proporciona un espacio libre de obstáculo en forma circulo de por lo menos 150 cm de diametro?

Respuesta	✖ No	
Recomendación	1. Remover obstaculos (zafacones o similares) para facilitar el acceso. 2. Reconfigurar el tamaño de la cabina. 3. Reubicar el lavamanos dentro de la cabina.	
Comentarios	No hay comentarios

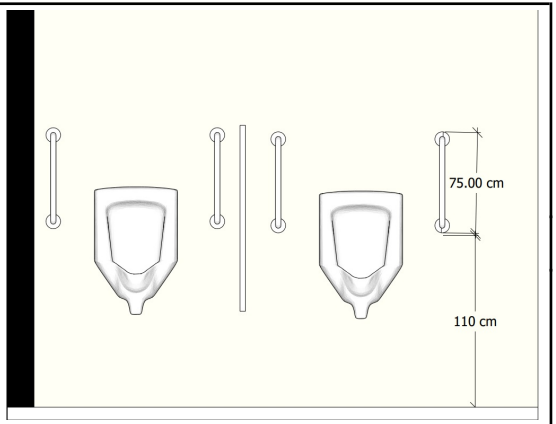
Pregunta	P.3.URI.2 ¿Los urinarios cuentan con agarraderas verticales de 75cm de longitud colocadas a ambos lados y a una altura de 110 cm con respecto al nivel de piso terminado?
Respuesta	✖ No
Recomendación	1. Colocar agaderras verticales a un eje equisdistante de 40 cm con respecto al eje del artefacto. 2. Colocar la agarredera a una altura de 170 cm desdel nivel de piso terminado hasta la parte superior.
Comentarios	No hay comentarios
