Sistema Nacional de Evaluación de la Accesibilidad

Proyecto: Parqueos para personas con Discapacidad (Instituto de Patología Forense)

Instituto Nacional de Patología Forense Dr. Sarita Valdez (Piso 1)

18/09/2026

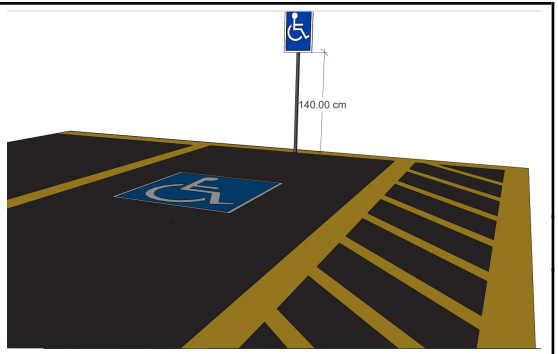
Evidencia #1

Pregunta	P.1.E.1 - Si existen estacionamientos para el público, ¿se proporciona un estacionamiento correctamente indentificado para usuarios con discapacidad por cada fracción de 50 ?	
Respuesta	Si	
Recomendación	Habilitar estacionamientos con las siguientes caracteristicas: Ancho: 240 cm Longitud: 500 cm Aproximacion: 110 cm Señalizacion: vertical y horizontal	
Comentarios	No hay comentarios
