Sistema Nacional de Evaluación de la Accesibilidad

Proyecto: Baños para-Personas con Discapacidad

Instituto Nacional de Patología Forense Dr. Sarita Valdez (Piso 1)

18/09/2026

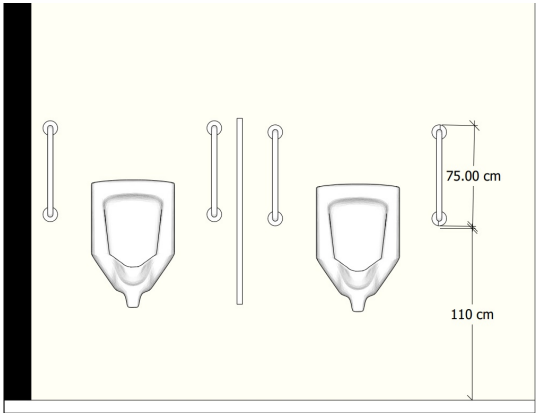
Evidencia #1

Pregunta	P.3.CB.1 ¿Existe un espacio de circulación para que una persona usuaria de silla de ruedas pueda girar de manera completa (en un círculo de al menos 150 cm de diámetro)?	
Respuesta	Si	
Recomendación	1. Reconfigurar el baño o mover particiones para permitir el giro de 150 cm de diametro.	
Comentarios	No hay comentarios
