Sistema Nacional de Evaluación de la Accesibilidad

Proyecto: Construcción de Rampas

Edificio Sede MISPAS (Piso 1)

18/09/2026

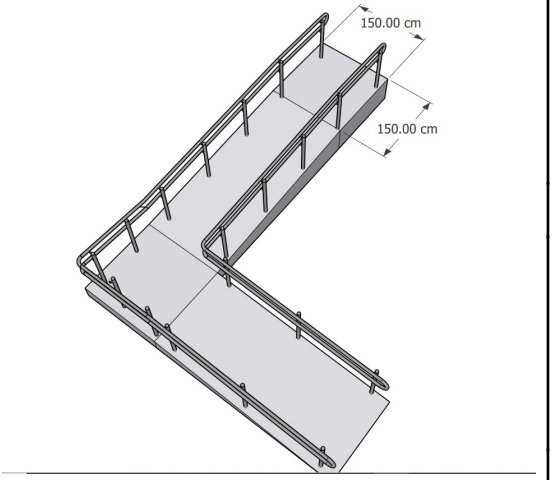
Evidencia #1

Pregunta	P.1.R.1 Si existe una rampa, ¿tiene al menos 90 cm de ancho?
Respuesta	Si
Recomendación	1. El ancho se debe establecer en función del tránsito de los usuarios, cuando la rampa signifique un acceso principal o cuando el usuario no pueda ver todo el desarrollo de la misma, se recomienda que el ancho libre sea por lo menos 150 cm.
Comentarios	No hay comentarios
