**DIAGNÓSTICO ELÉCTRICO
DEL EDIFICIO DE OFICINAS
GUBERNAMENTALES JUAN
PABLO DUARTE**

**GERENCIA
DE
INGENIERÍA
Y NORMAS
TÉCNICAS**

**LEVANTAMIENTO DE LAS
CONDICIONES ELÉCTRICAS DEL
EDIFICIO GUBERNAMENTAL JUAN
PABLO DUARTE**

Condiciones Actuales del Sistema Eléctrico del Edificio Gubernamental Juan Pablo Duarte (El Huacal).

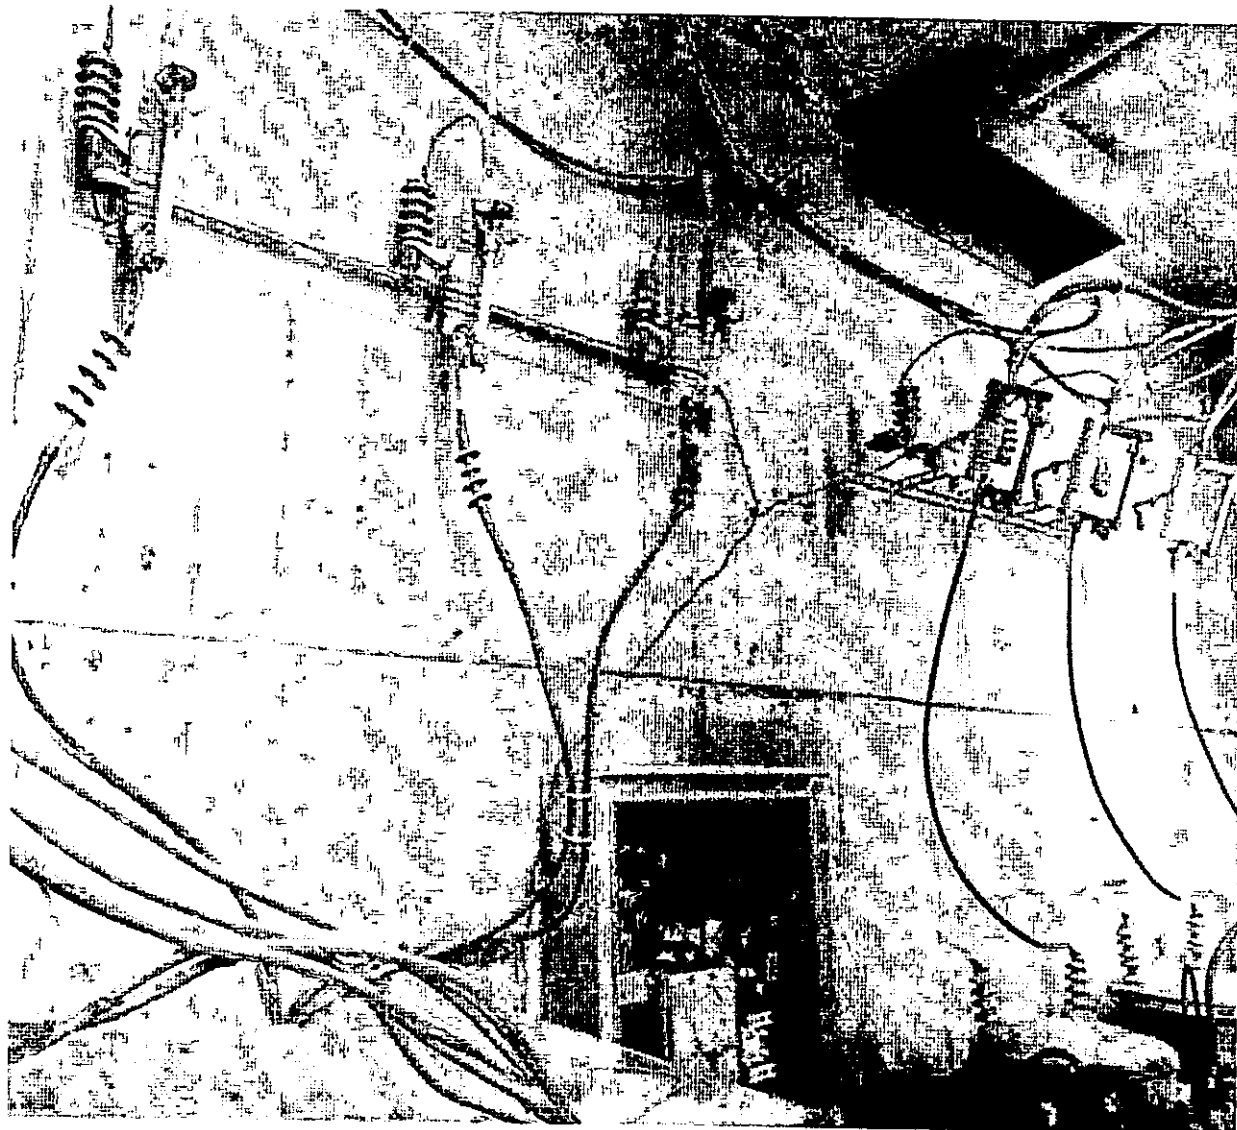
En el caso del banco correspondiente al Ministerio de Hacienda, el cual es 3x167KVA(500KVA), este se encuentra en óptimas condiciones, solamente requiriendo la instalación de los conos de alivios en el cable URD que los alimenta para evitar que en el futuro se incendien por arco eléctrico.
