INFORME (EPN)

JUNIO 2022

EVALUACIÓN DE PRIMER NIVEL DE LA
CONTRALORIA GENERAL DE LA REPÚBLICA
DOMINICANA.

CONTRALORIA GENERAL DE LA REPUBLICA DOMINICANA

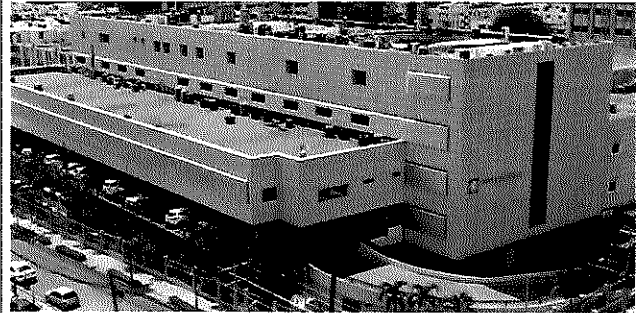
Irregularidades y Patologías		
<p>1- Se pudieron observar algunas fisuras en paredes divisorias (ver fotografía 1). 2- Evidencia de piso suave en el edificio central y en la zona del parqueo (Ver foto) 3- Peligro de caída de elementos no estructurales.</p>

RESULTADOS DE LA EVALUACIÓN:		
<p>La edificación ha sido catalogada como Pre-código, al ser analizada, diseñada y construida antes del 2011, año de la puesta en vigencia del actual "Reglamento para el Análisis y Diseño Sísmico de Estructuras", incluso, la estructura fue edificada anterior a las Recomendaciones Provisionales del año 1979.</p> <p>Tomando en consideración el resultado de la evaluación, se recomienda realizar una evaluación estructural detallada que permita conocer el comportamiento de los materiales y del sistema estructural que soporta dicha edificación.</p>
