OFICINA NACIONAL DE EVALUACION SISMICA Y VULNERABILIDAD
DE INFRAESTRUCTURA Y EDIFICACIONES

INFORME (EPN)

EVALUACIÓN DE PRIMER NIVEL DE LA
VULNERABILIDAD SÍSMICA DEL INSTITUTO
DOMINICANO DE PREVENCIÓN Y
PROTECCIÓN DE RIESGOS LABORALES.

INSTITUTO DOMINICANO DE PREVENCIÓN Y PROTECCIÓN DE RIESGOS LABORALES, IDOPRIL.

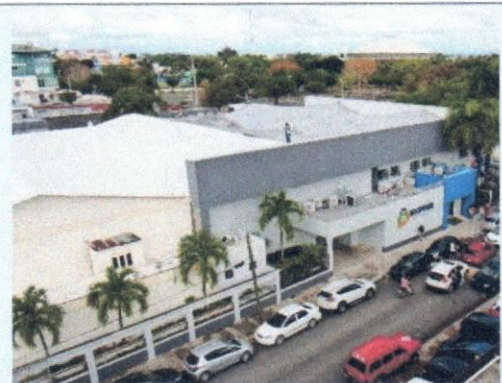
BLOQUE CENTRAL		
Sistema Estructural: Pórticos de concreto armado rellenos de mampostería y cubierta hiperboloide de concreto prefabricado.		
Cant. de Niveles: 2 en superficie	Uso: Servicio Público	
Año de construcción: 1949	Área: 2,005 m ²	Puntaje (FEMA P154): 0.3
Irregularidades y Patologías		
1- En el año 2004 fue construido un anexo adosado al edificio existente, sin junta de construcción. 2- Acero visible en vigas de concreto y en losa por baja calidad en el vaciado del concreto. 3- Discontinuidad en elementos que componen algunos de los pórticos.		
RESULTADOS DE LA EVALUACIÓN:		
La edificación ha sido catalogada como Pre-código, al ser analizada, diseñada y construida antes del 2011, año de la puesta en vigencia del actual "Reglamento para el Análisis y Diseño Sísmico de Estructuras", incluso, la estructura fue edificada anterior a las Recomendaciones Provisionales del año 1979.		
Fueron identificadas irregularidades y patologías tales como: Forma irregular en planta, producto de la construcción de un anexo adosado a la estructura existente, sin la consideración de una junta, además se pudo visualizar acero descubierto, por poco recubrimiento en vigas y losa de entrepiso (En el anexo que fue construido en el 2004).

Las columnas del segundo nivel no se conectan con la losa de techo.		
Tomando en consideración los resultados de la evaluación se recomienda realizar una evaluación estructural detallada que permita conocer el comportamiento de los materiales y del sistema estructural que soporta dicha edificación.
