Oficina Nacional de Evaluación Sísmica y
Vulnerabilidad de Infraestructura y
Edificaciones

EVALUACIÓN VISUAL RÁPIDA (EVR) DE
LA VULNERABILIDAD SÍSMICA DE LAS
EDIFICACIONES QUE ALBERGAN
INSTITUTO AGRARIO DOMINICANO (IAD)
E INESPRES.

EVALUACIÓN DE PRIMER NIVEL DE LA VULNERABILIDAD SÍSMICA DE LA EDIFICACIÓN QUE ALBERGA AL INSTITUTO AGRARIO DOMINICANO E INESPRES.

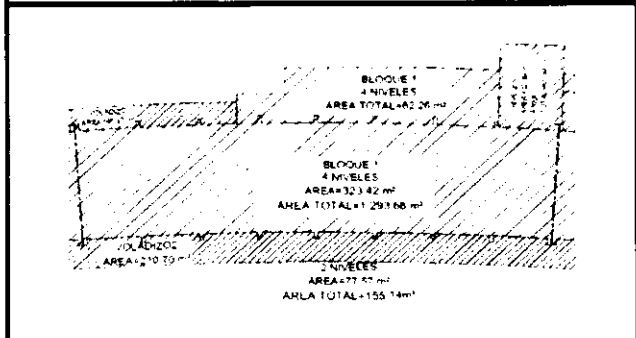
- Irregularidad por posible efecto de columna corta.
- Falta de redundancia, dos líneas de resistencia.
- Junta de expansión con separación insuficiente. 2.54 cm
- Irregularidad horizontal por adición.
