**Evidencias de las Mejoras en Infraestructura durante el Período  
de enero 26/2024 a febrero 25/2024 en el Hospital Regional  
Presidente Estrella Ureña**

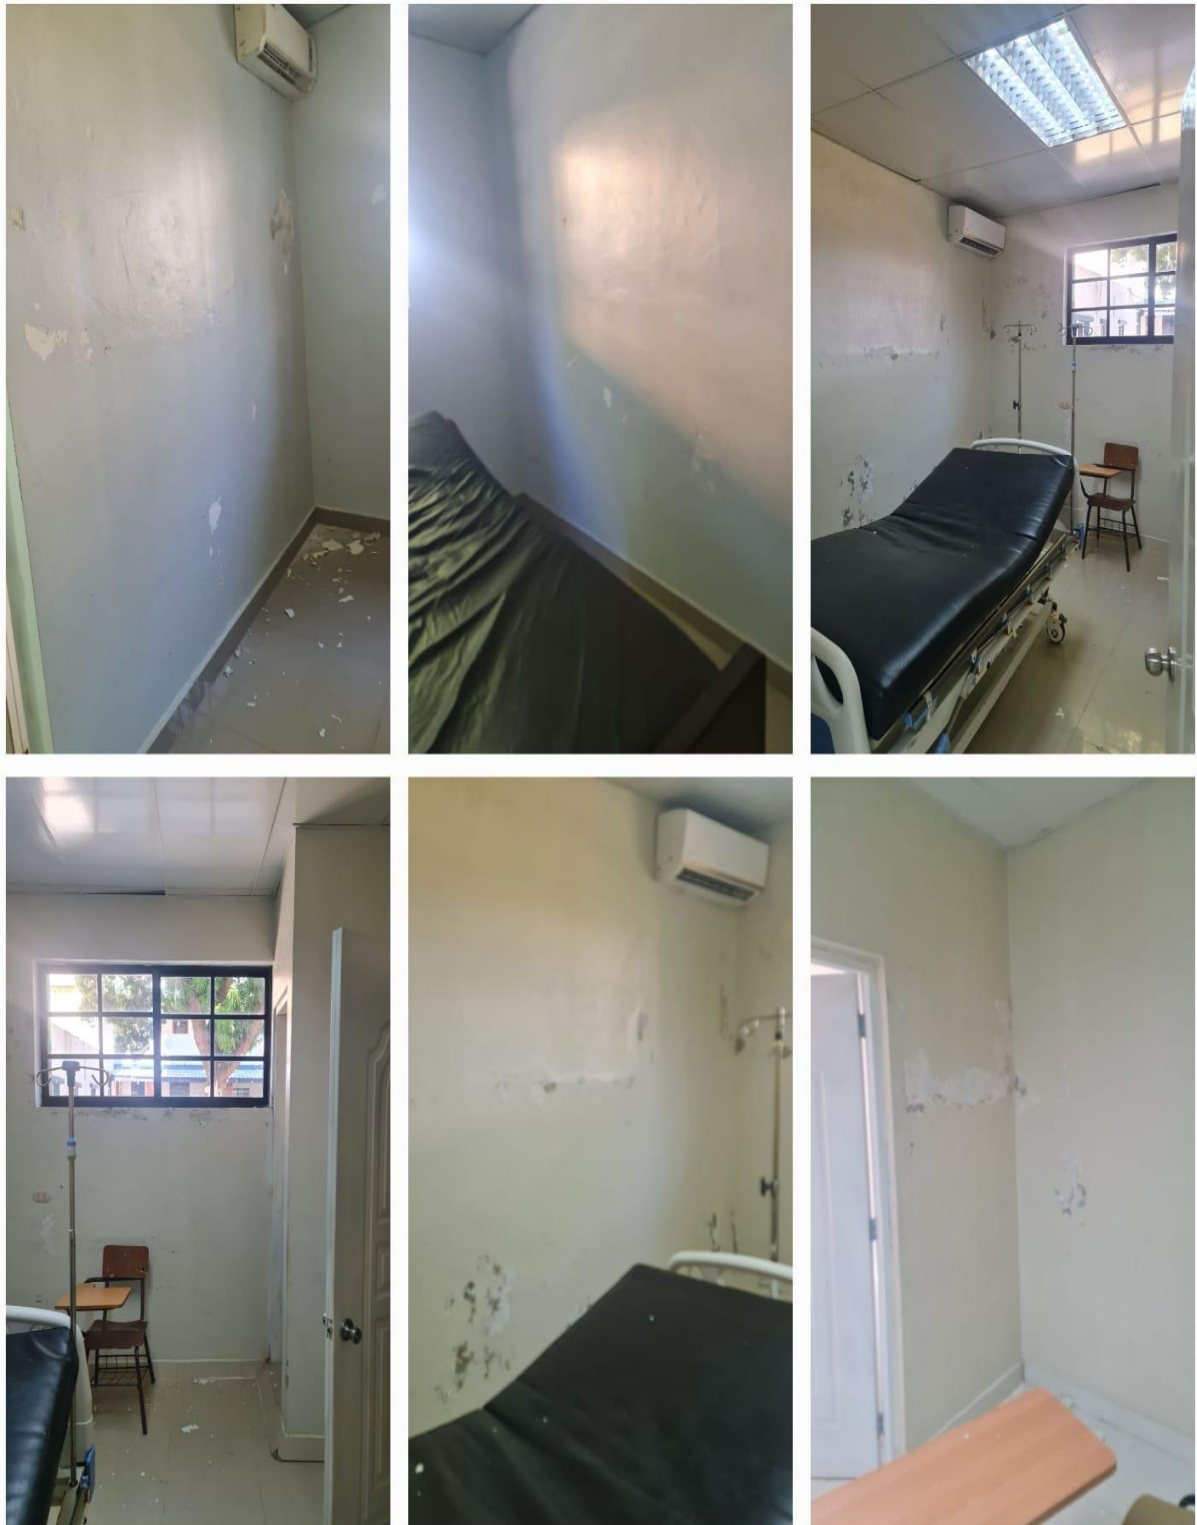
### Creación del Área de Diálisis Peritoneal (Durante)
