ID: 16891838 - 2 Fin de Mantenimiento V1.2 (Ver. Forma: 1.2 VerMapCel :

| Datos Ocultos | |
|---|---|
| Tipo Contrato - Tipo de contrato | KONE CARE Premium |
| Descripcion - Descripción del Reporte | REALIZAR<br>MANTENIMIENTO<br>PREVENTIVO MAYO<br>2025 |
| Nom-Cliente - Nombre del cliente | INCART(ELEV. CIRUGIA<br>DERECHO) |

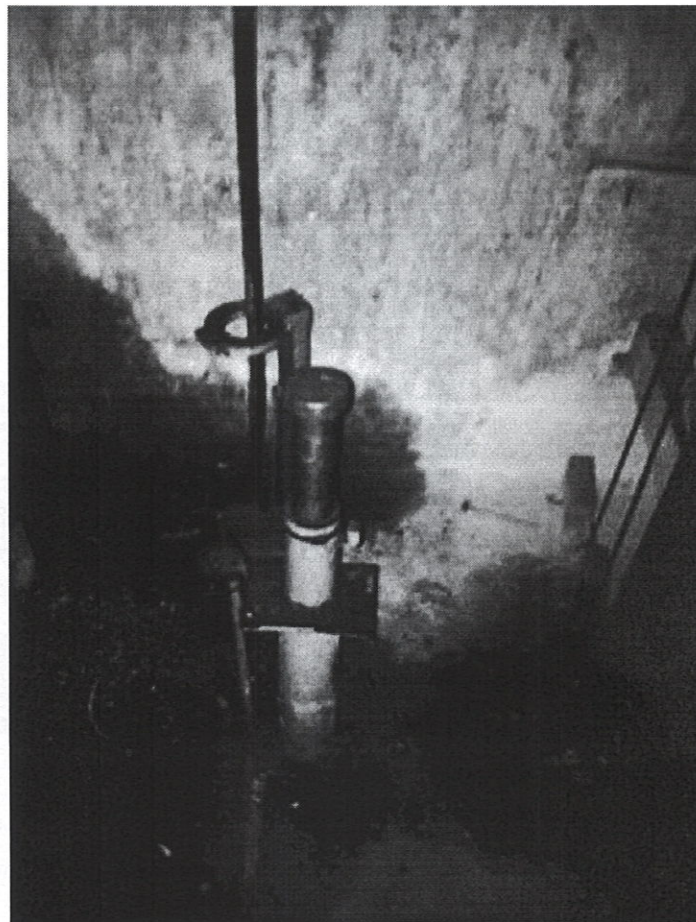
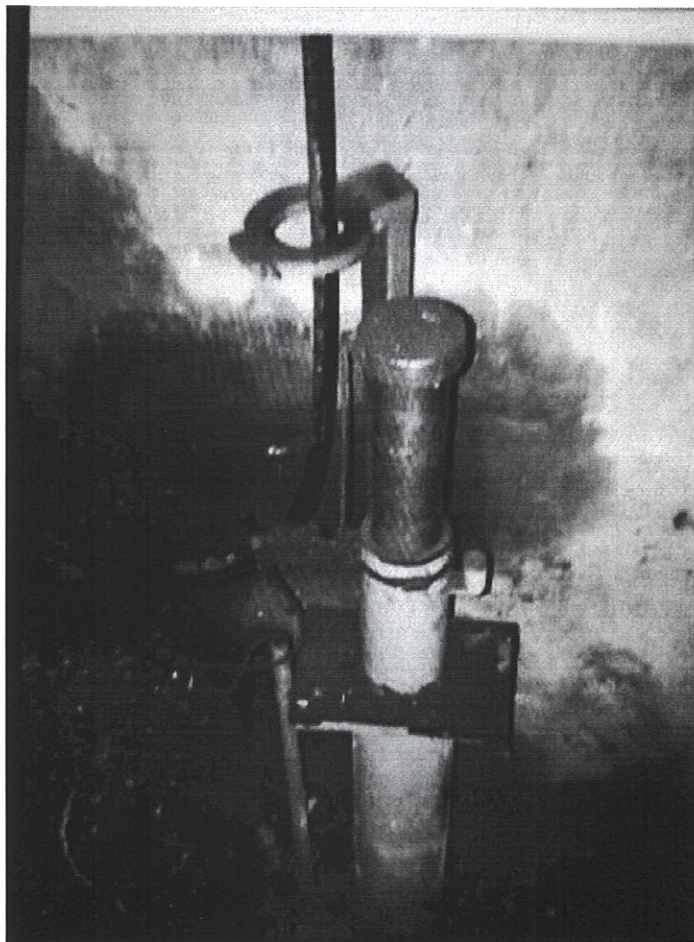
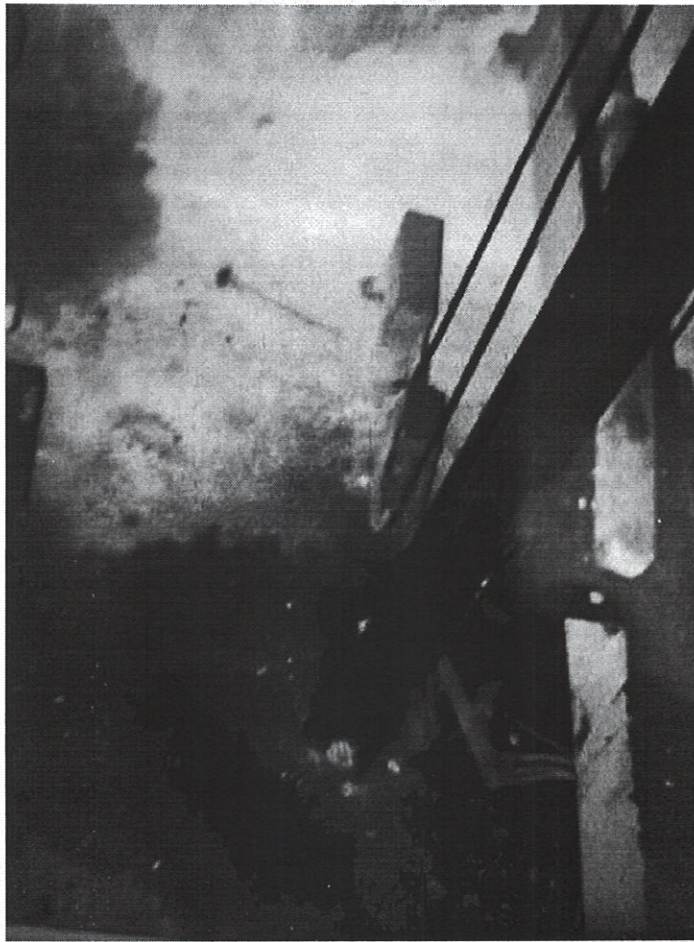
Se realizó servicio de Mantto. sin novedad alguna. ranura de polea en cables tracción, goma taquimetrica, estado de los mismos y nivel de amarres, contratueras cables tracción, conexiones eléctricas, correas operador, contrarolos, goma base máquina tractora, arandela tambor máquina tractora y apertura de los mismos

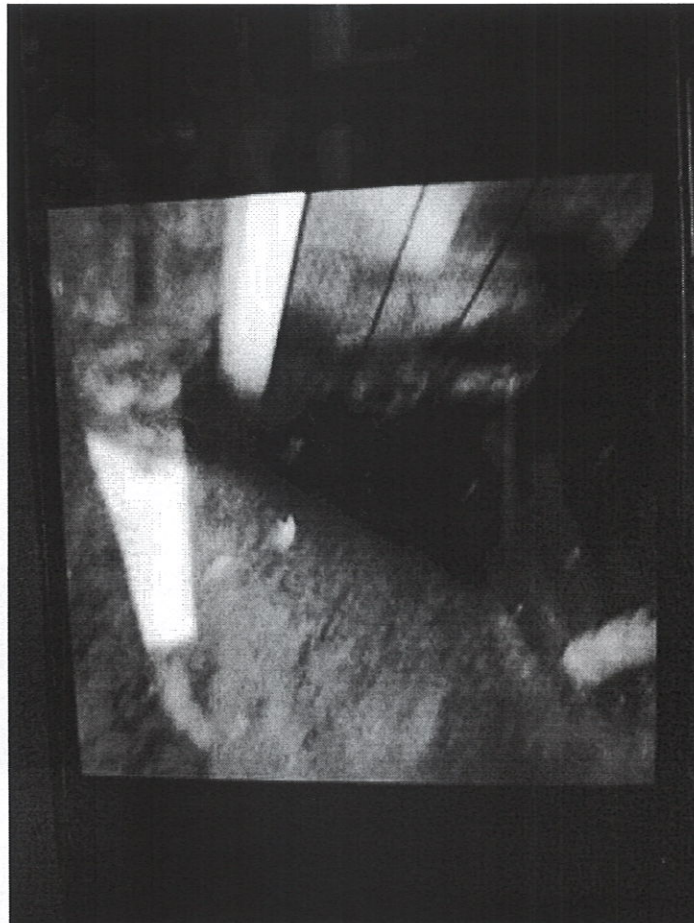
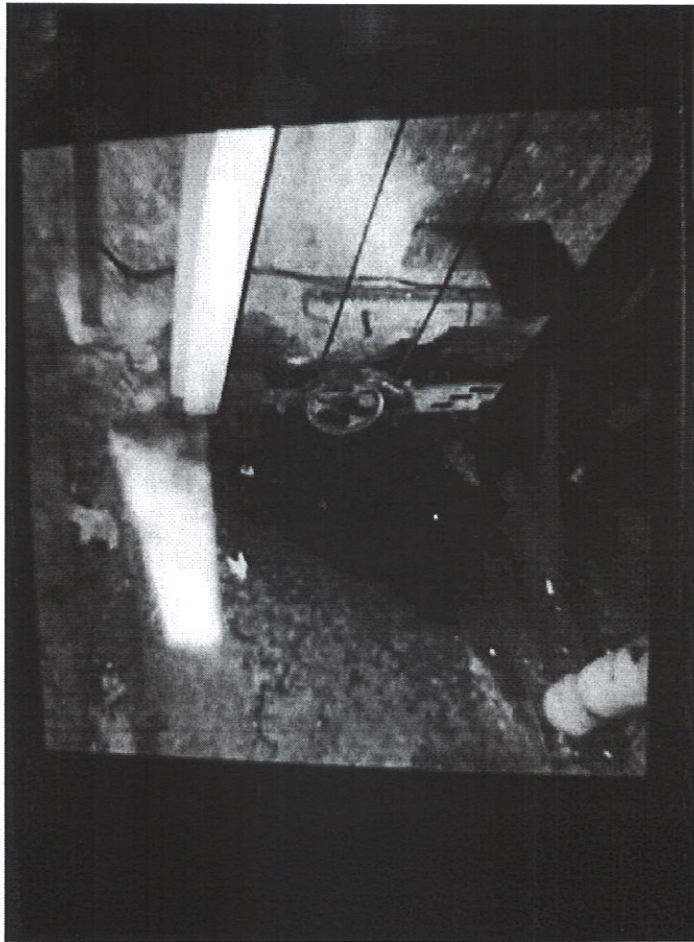
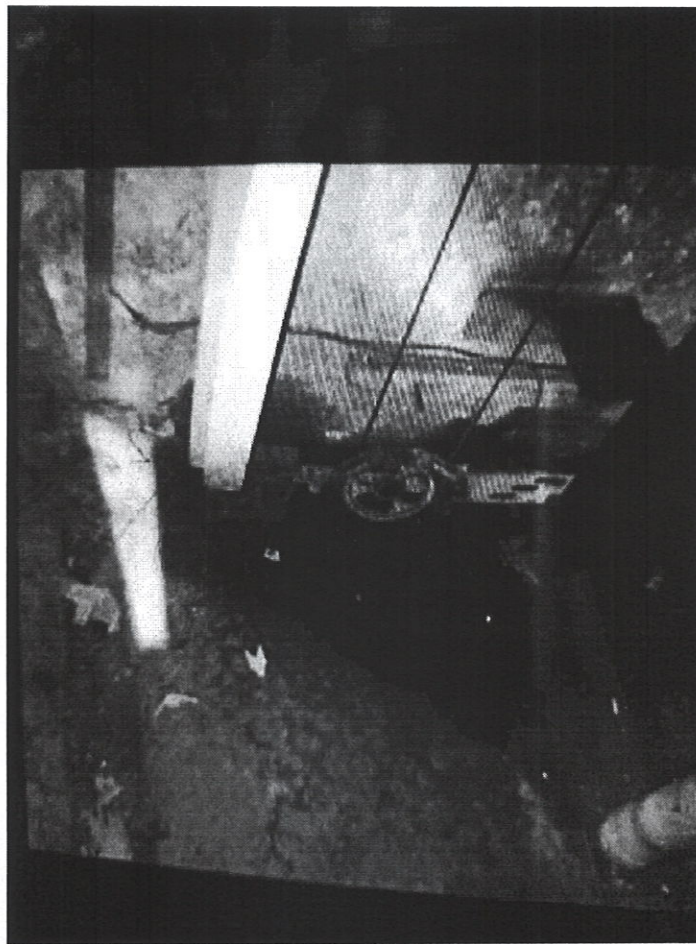
Se realizó servicio de Mantto. sin novedad alguna. ranura de polea en cables tracción, goma taquimetrica, estado de los mismos y nivel de amarres, contratuercas cables tracción, conexiones eléctricas, correas operador, contrarolos, goma base máquina tractora, arandela tambor máquina tractora y apertura de los mismos

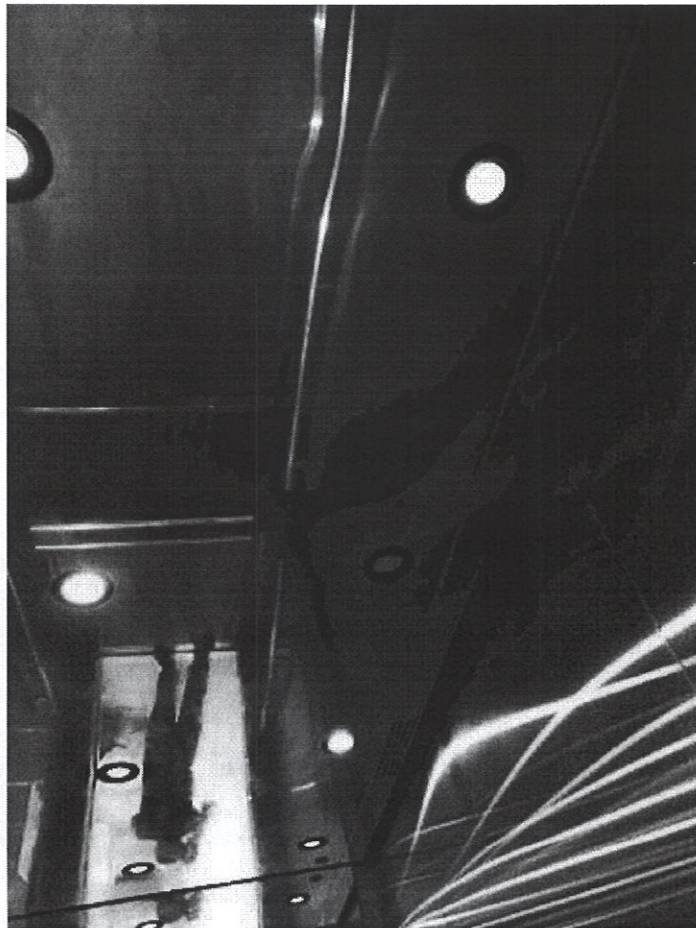
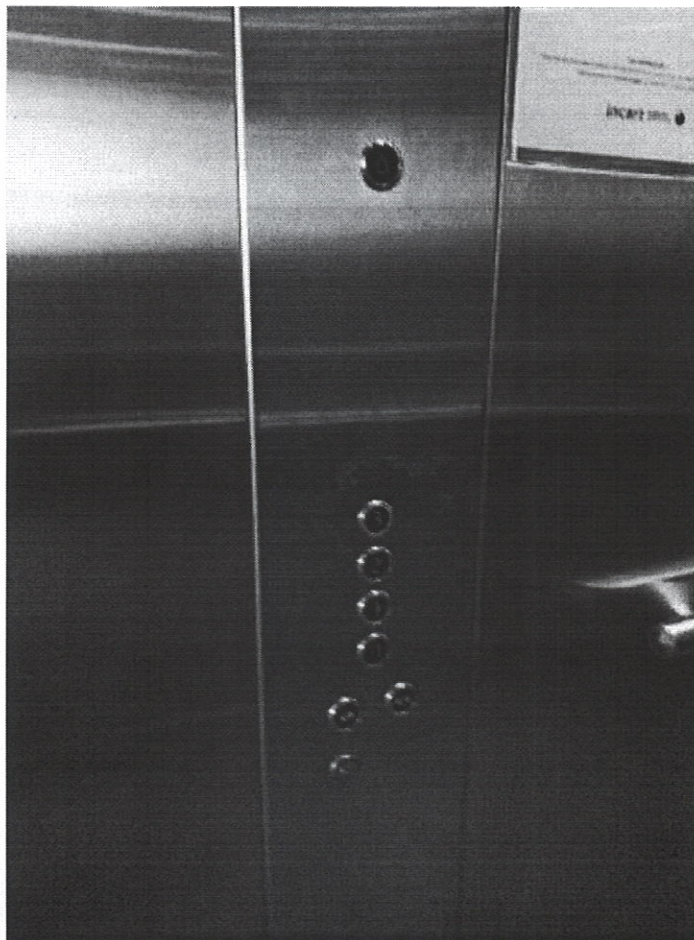
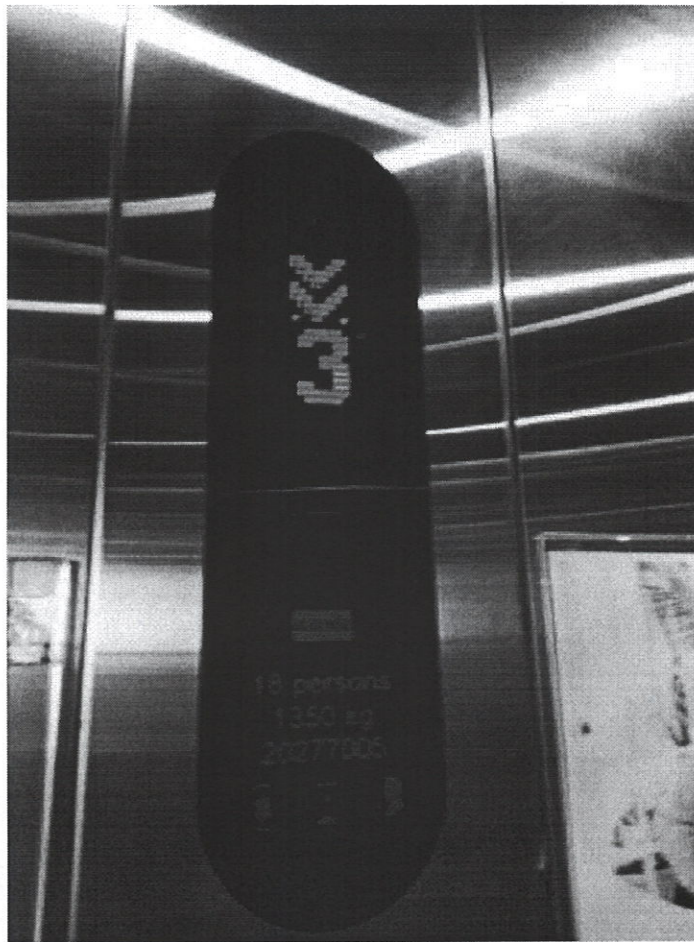
Mantto. sin novedad  
alguna. ranura de polea  
en cables tracción, goma  
taquimetrica, estado de  
los mismos y nivel de  
amarres, contratueras  
cables tracción,  
conexiones eléctricas,  
correas operador,  
contrarolos, goma base  
máquina tractora,  
arandela tambor máquina  
tractora y apertura de los  
mismos

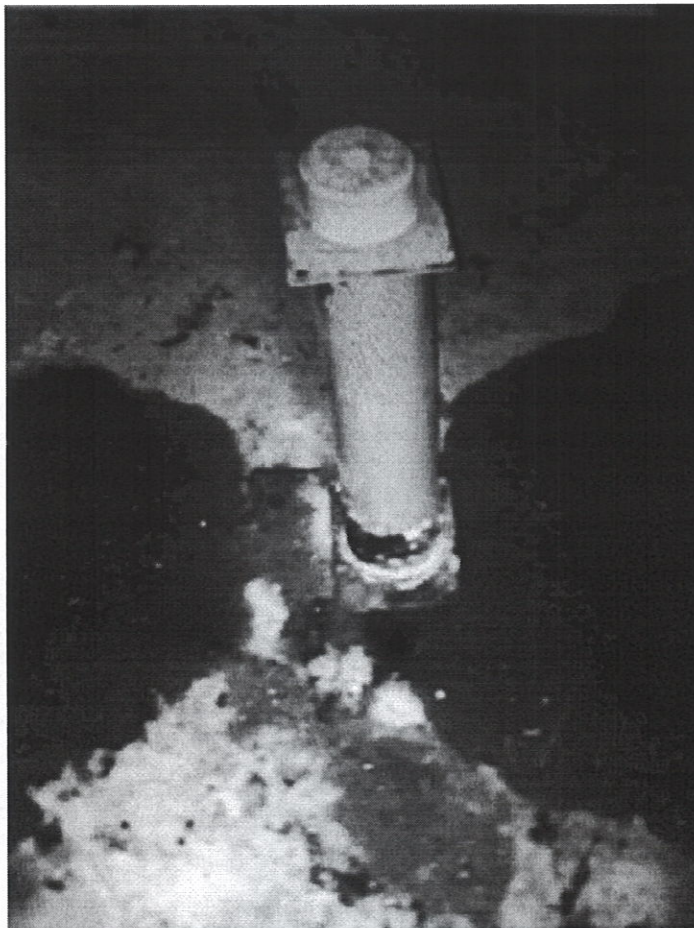
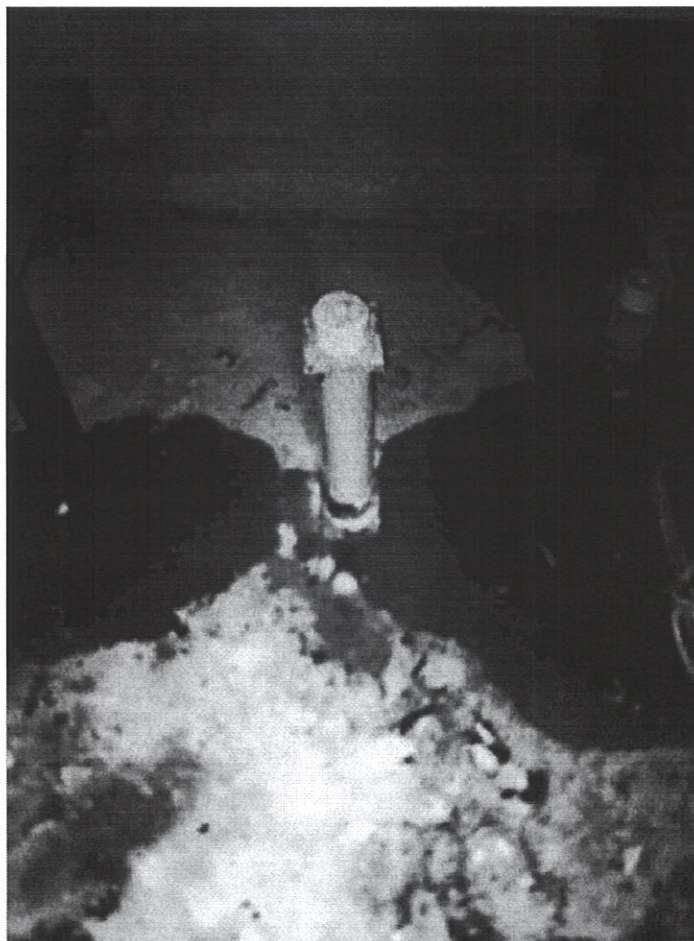
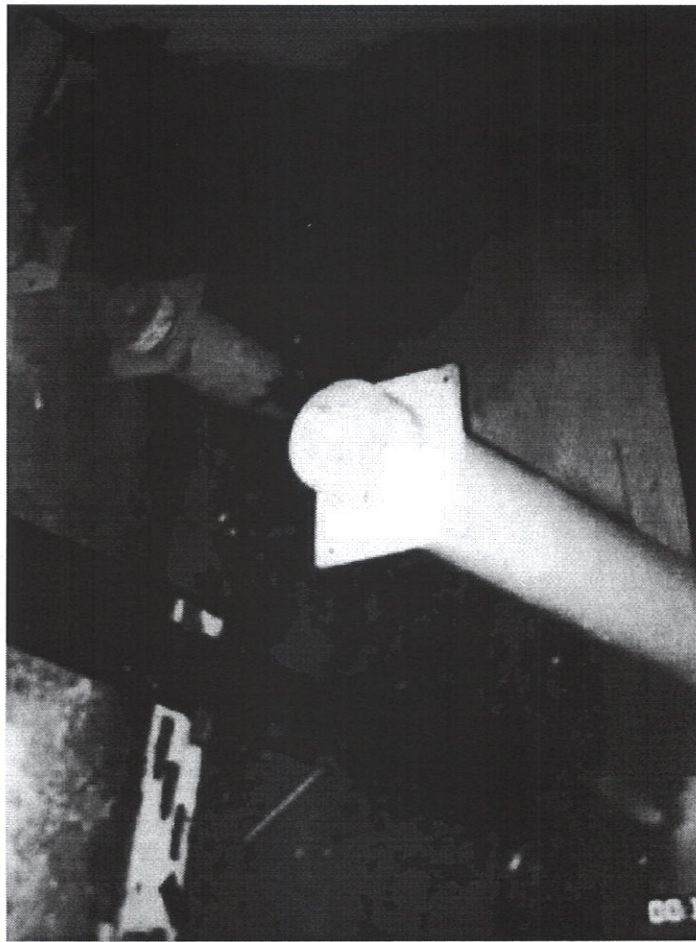
Mantto. sin novedad alguna. ranura de polea en cables tracción, goma taquimetrica, estado de los mismos y nivel de amarres, contratueras cables tracción, conexiones eléctricas, correas operador, contrarolos, goma base máquina tractora, arandela tambor máquina tractora y apertura de los mismos
