4.3 INVESTIGACION DE ACCIDENTES:

En fecha 23/09/2022 fue investigado un incidente ocurrido en las instalaciones del Instituto Nacional de la Administración Pública (INAP), ubicado en piso 14 del Edificio de Oficinas Gubernamentales Juan Pablo Duarte, en el área de capacitación de dicha entidad, el evento fue provocado por un sobrecalentamiento en el sistema de los aires acondicionados que produjo **emisión de humo** en toda el área mencionada, aunque no se trató de una emergencia general, muchas instituciones evacuaron su personal hacia los puntos de reuniones correspondientes, los agentes del cuerpo de bombero asistieron en su ayuda.

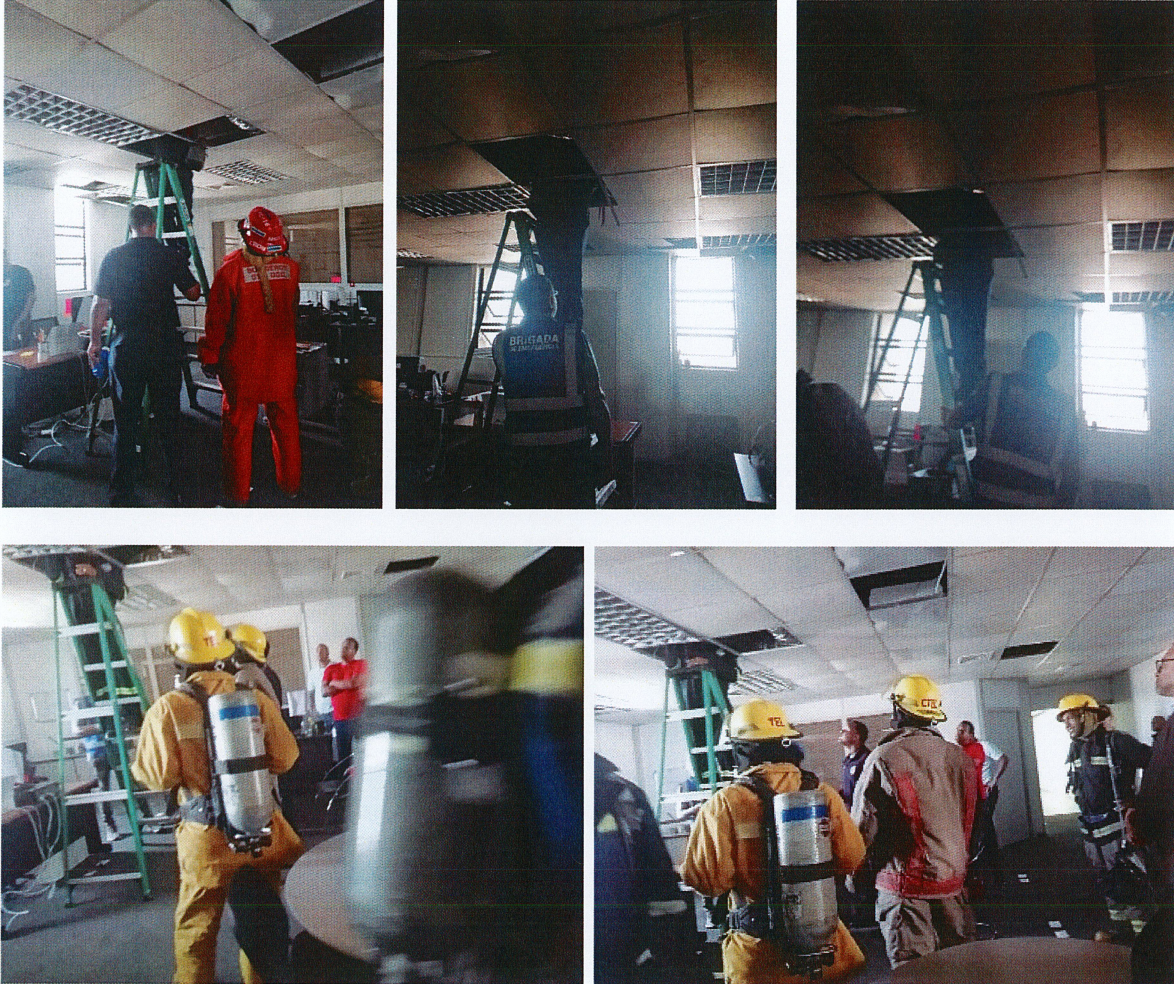
Imágenes que evidencian los agentes del cuerpo de bomberos resolviendo el sistema de los aires del INAP.

Para prevenir la ocurrencia de eventos de esta naturaleza, se recomienda implementar las siguientes medidas preventivas:

1. Un programa de mantenimiento al sistema de aire acondicionado instalado en las Instituciones que laboran en este Edificio, debido al deterioro que se evidencia en estos.

2. Un programa de mantenimiento a los tres transformadores eléctricos que incluya el cambio del aceite mineral, aisladores, cables, bushing y otras partes eléctricas en mal estado. También deberán incluirse los transformadores de los pisos superiores del edificio.

3. Disponer de un sistema de supresión de incendio, que incluya extintores de polvo químico (bicarbonato sódico) o dióxido de carbono. Nunca debe usarse agua para combate de incendio eléctrico.

6. Reparación del cuarto de control eléctrico, que incluye pintura, iluminación, sistema de drenaje de las aguas, ventilación, instalación de un panel de indicación, a la entrada, que indique si el circuito eléctrico esta energizado o no e instalar un sistema de video vigilancia con grabación para seguimiento a las condiciones operativas dentro del mismo.
