**Evidencias de las Mejoras en Infraestructura durante el Período  
de enero 26/2024 a febrero 25/2024 en el Hospital Regional  
Presidente Estrella Ureña**

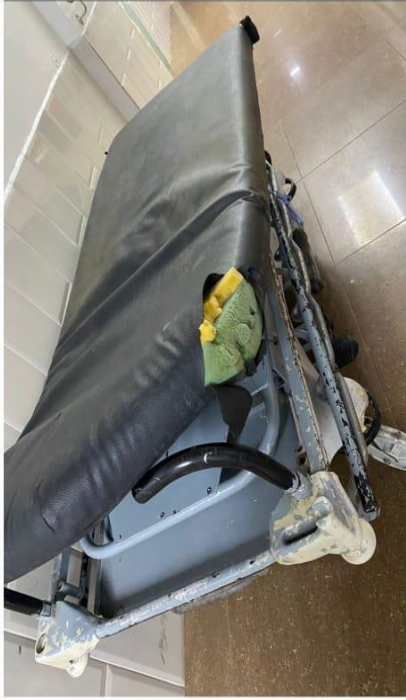
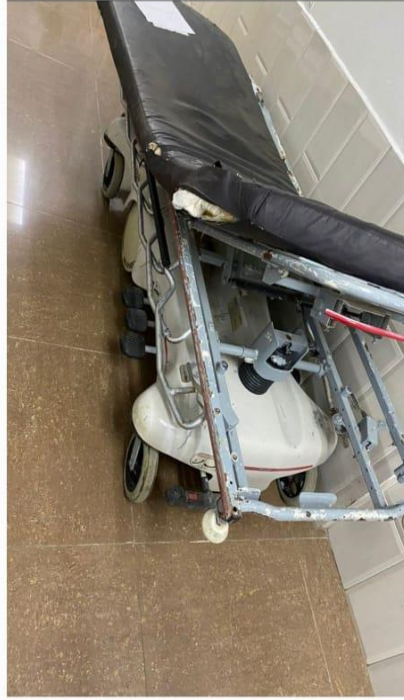
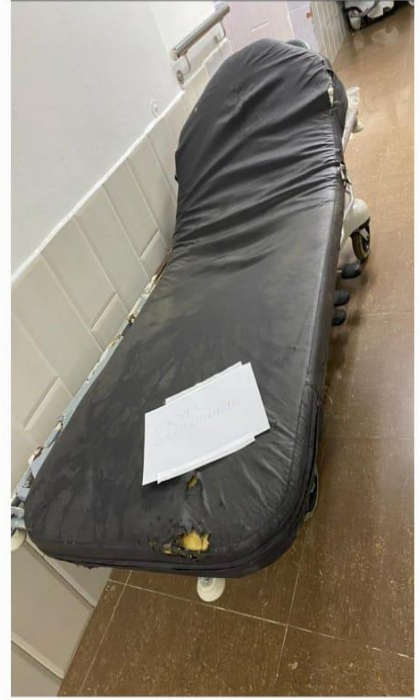
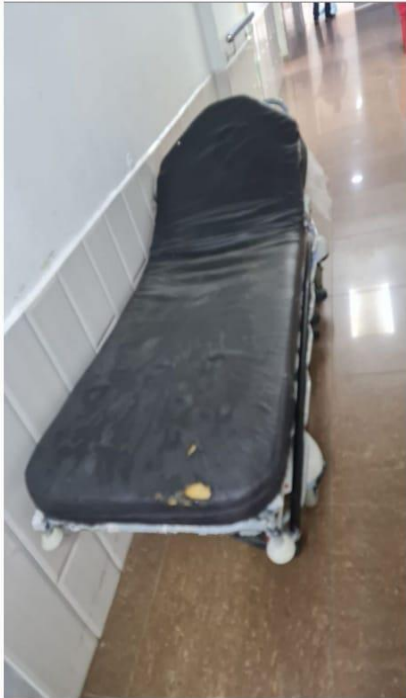
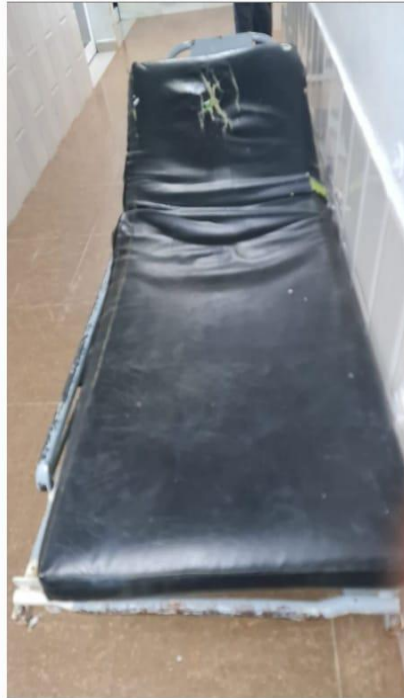
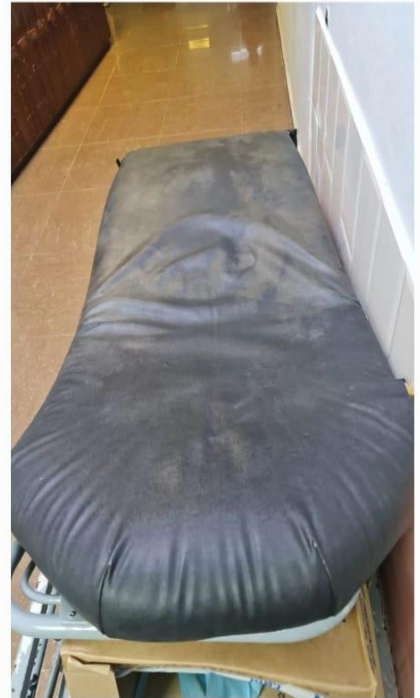
**Colocación de Central WIFI para Colaboradores y Usuarios**

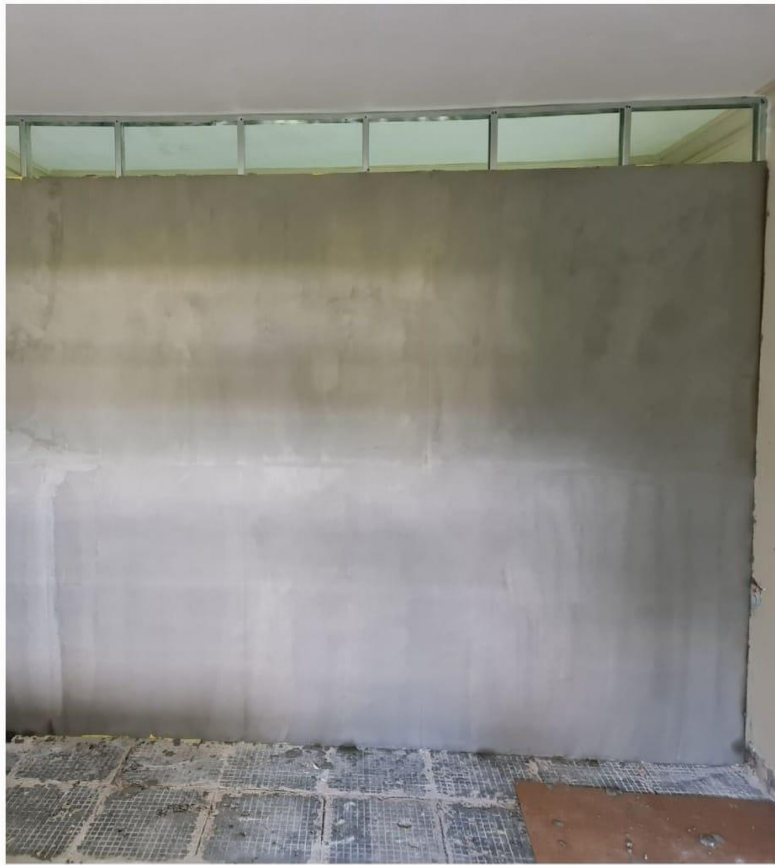
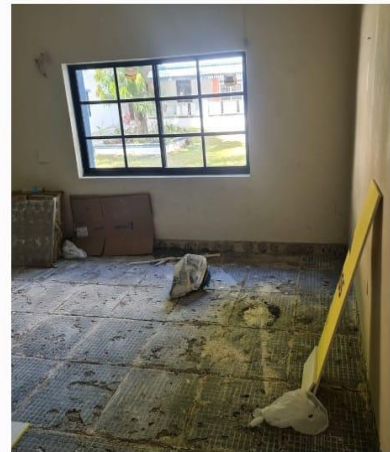
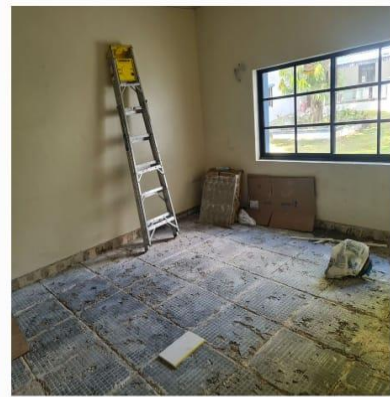
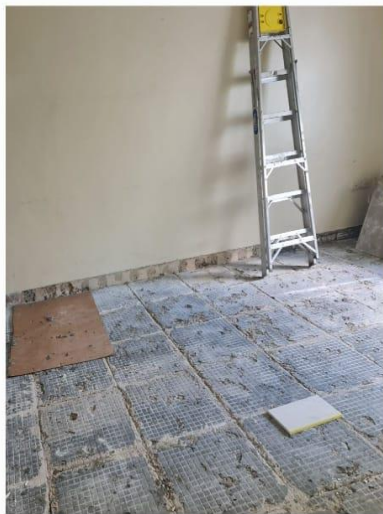
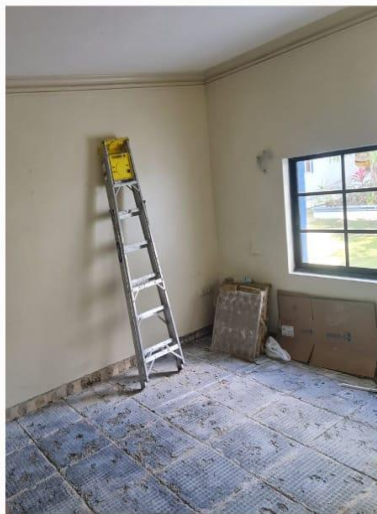
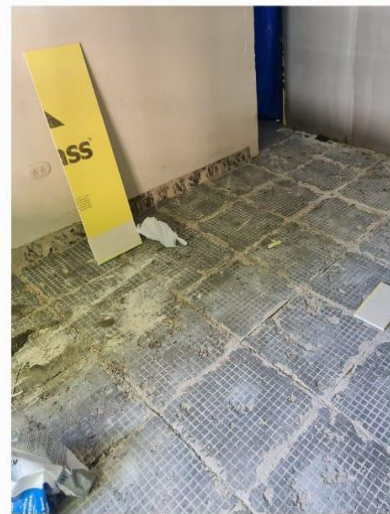
### Creación del Área de Diálisis Peritoneal (Antes)

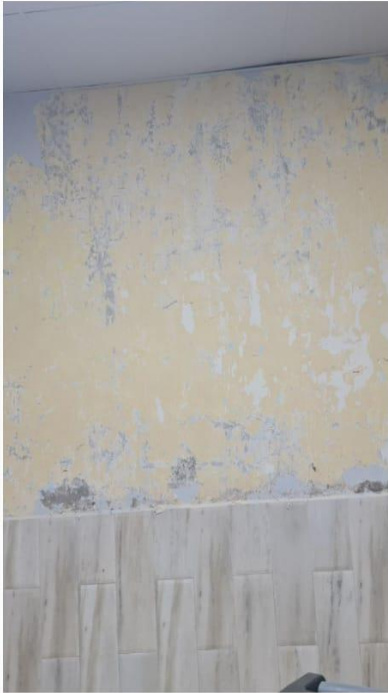
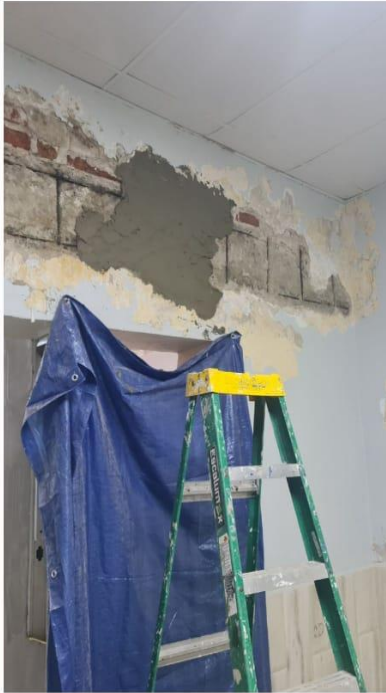
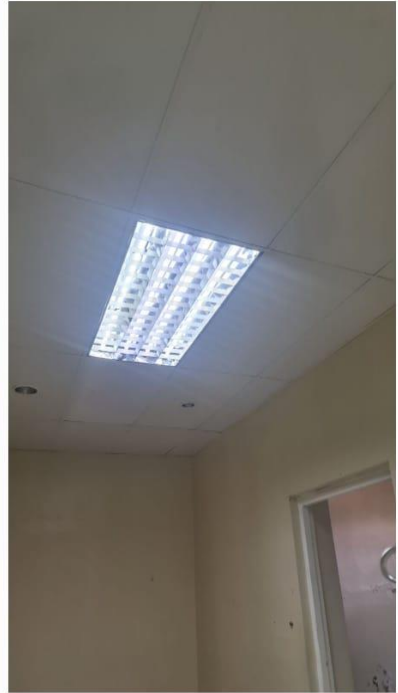
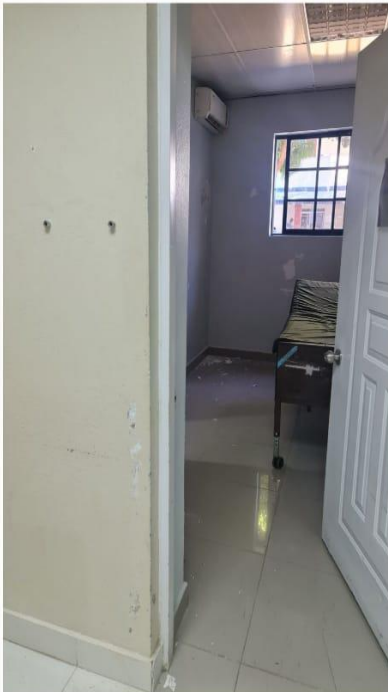
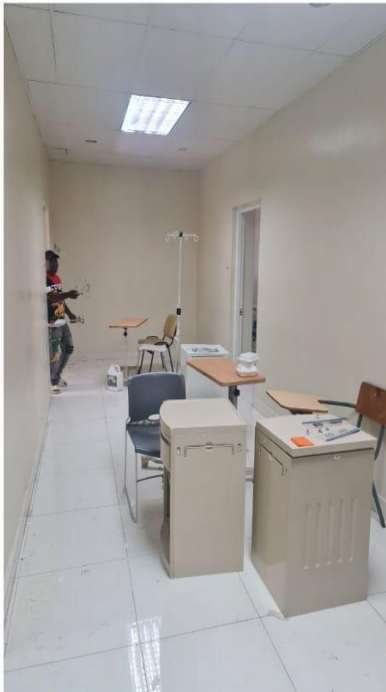
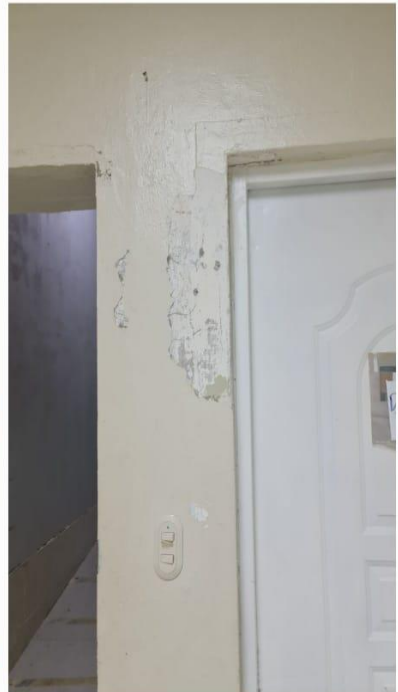
**Pintura Privados Área A1 (Antes)**

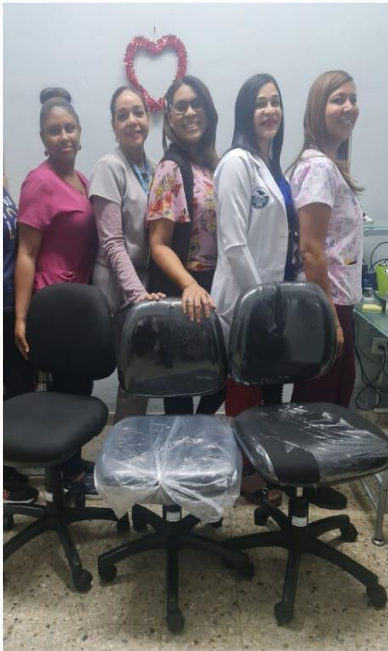
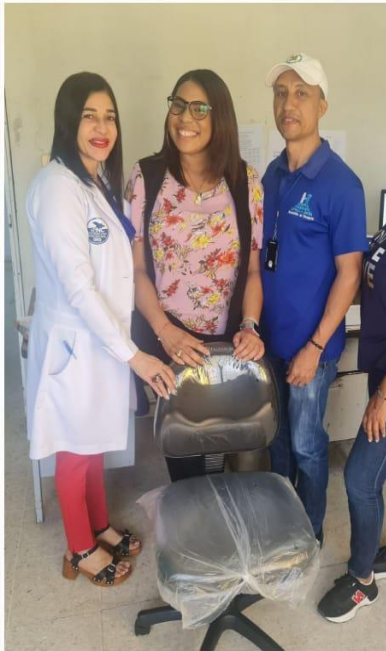
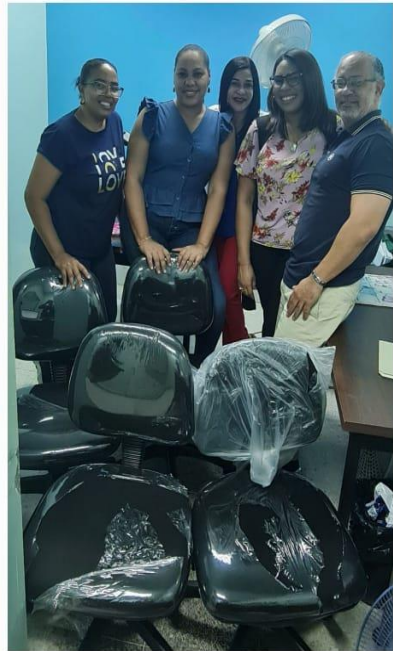
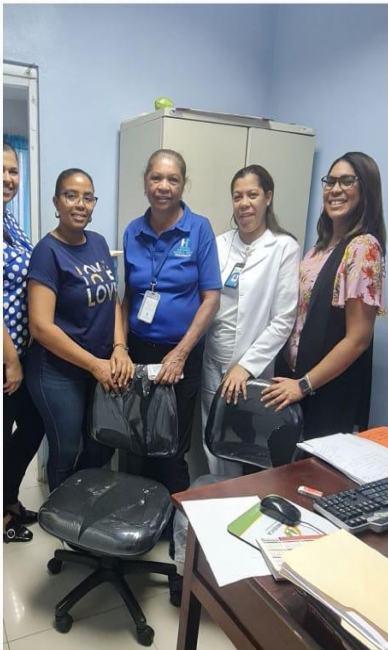
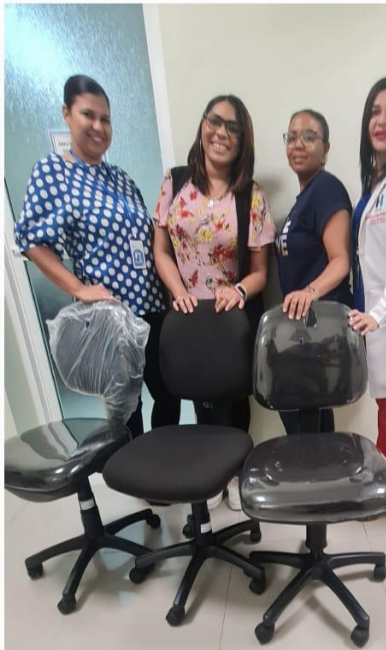
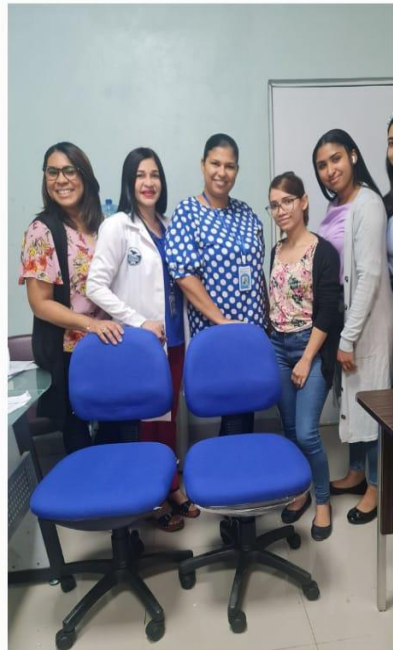
**Pintura Pasillos Privados Área A1 (Durante)**

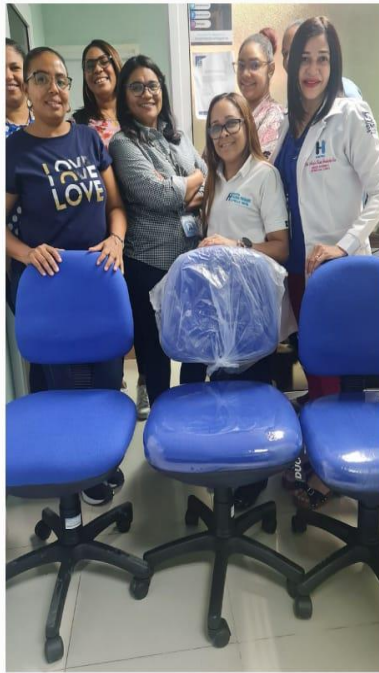
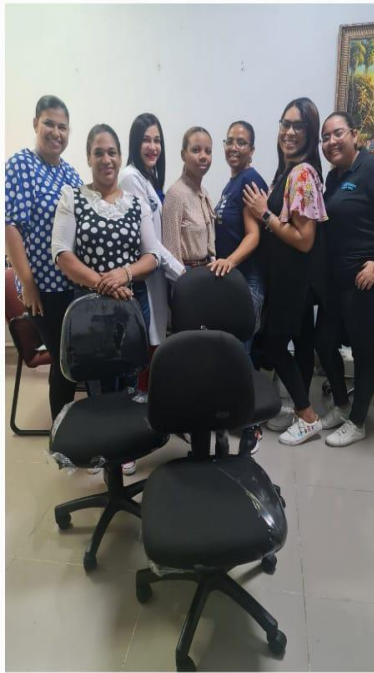
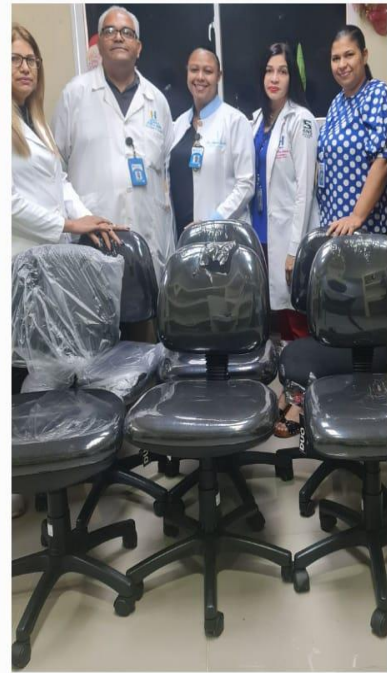
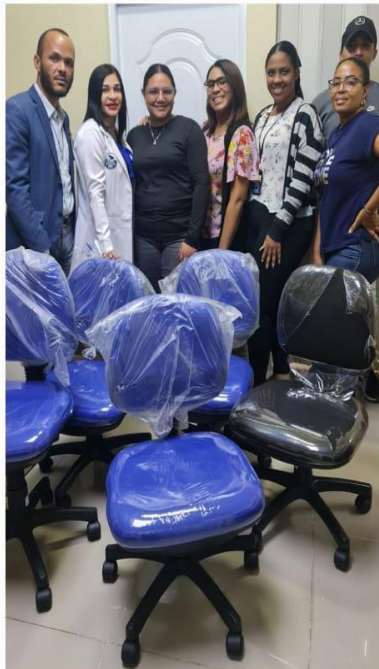
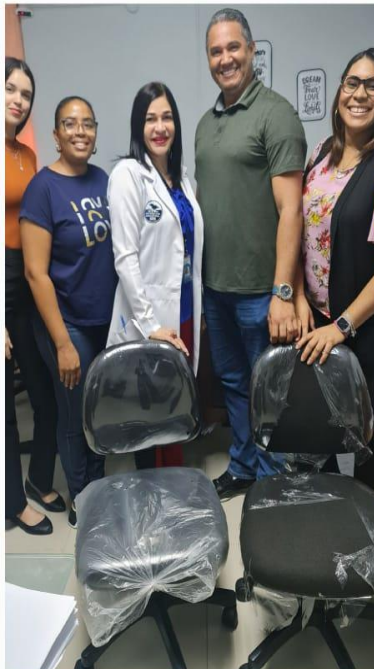
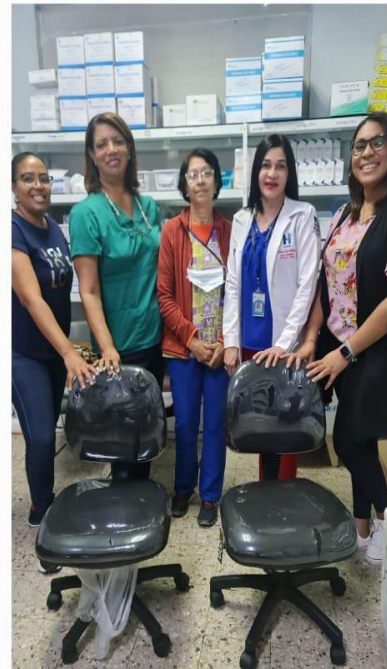
**Dotación de Sillas con Ruedas para Escritorios Oficinas Administrativas**

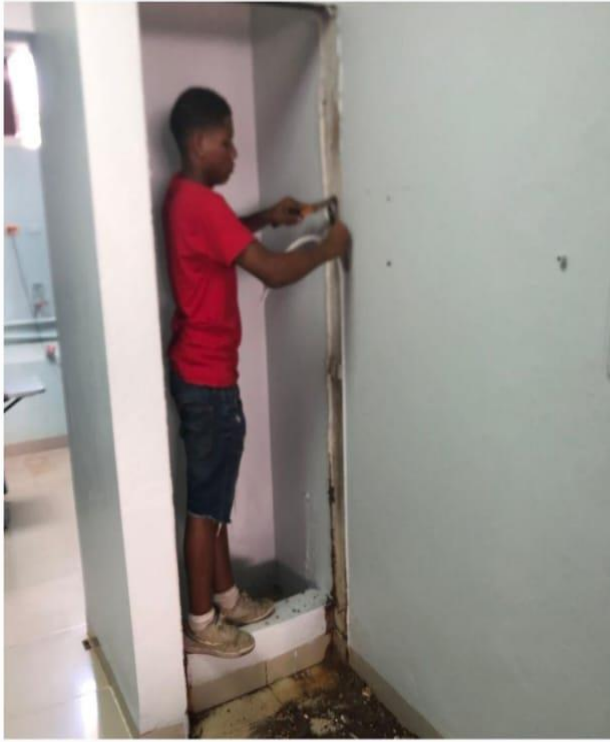
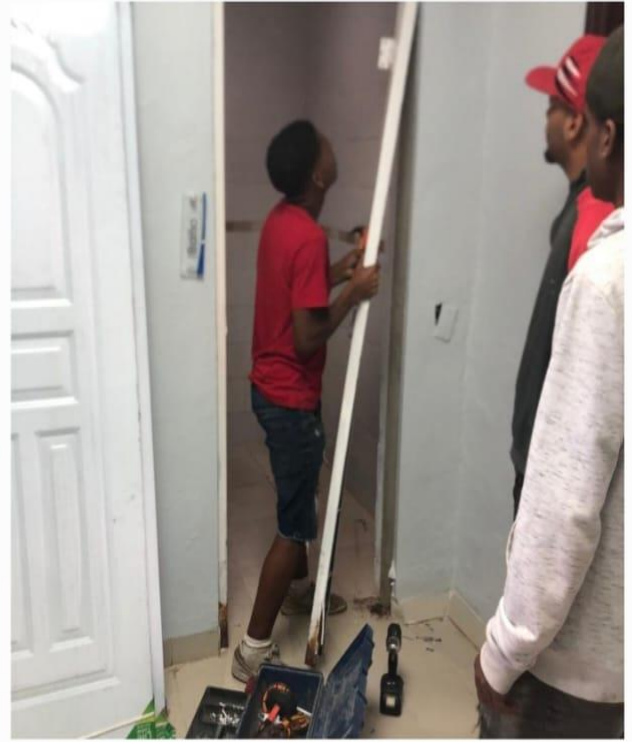
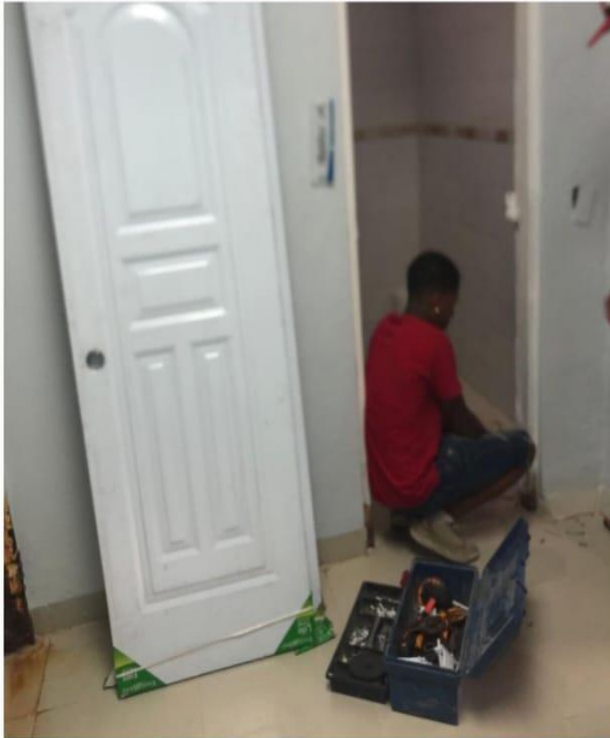
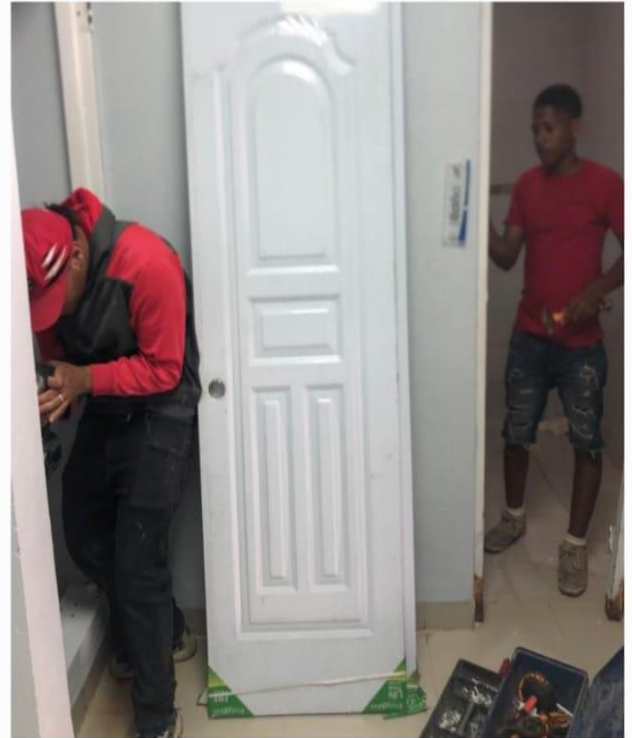
**Dotación de Horno para Área de Patología**

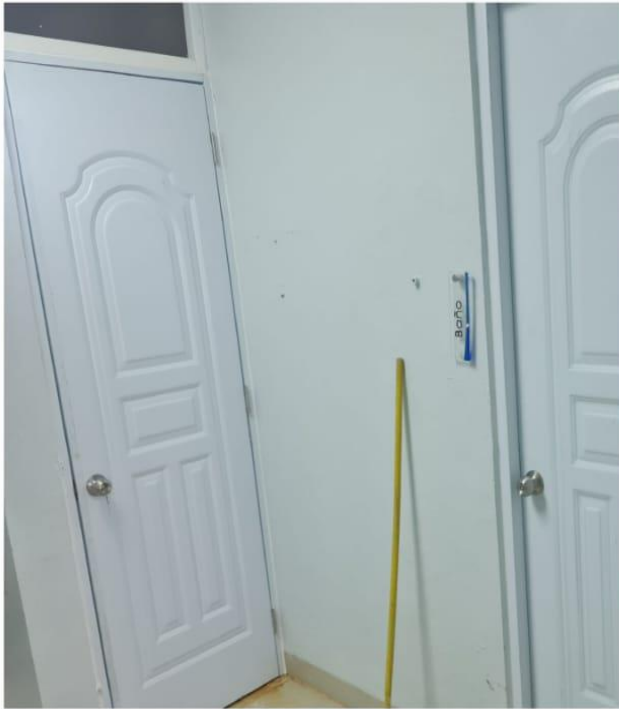
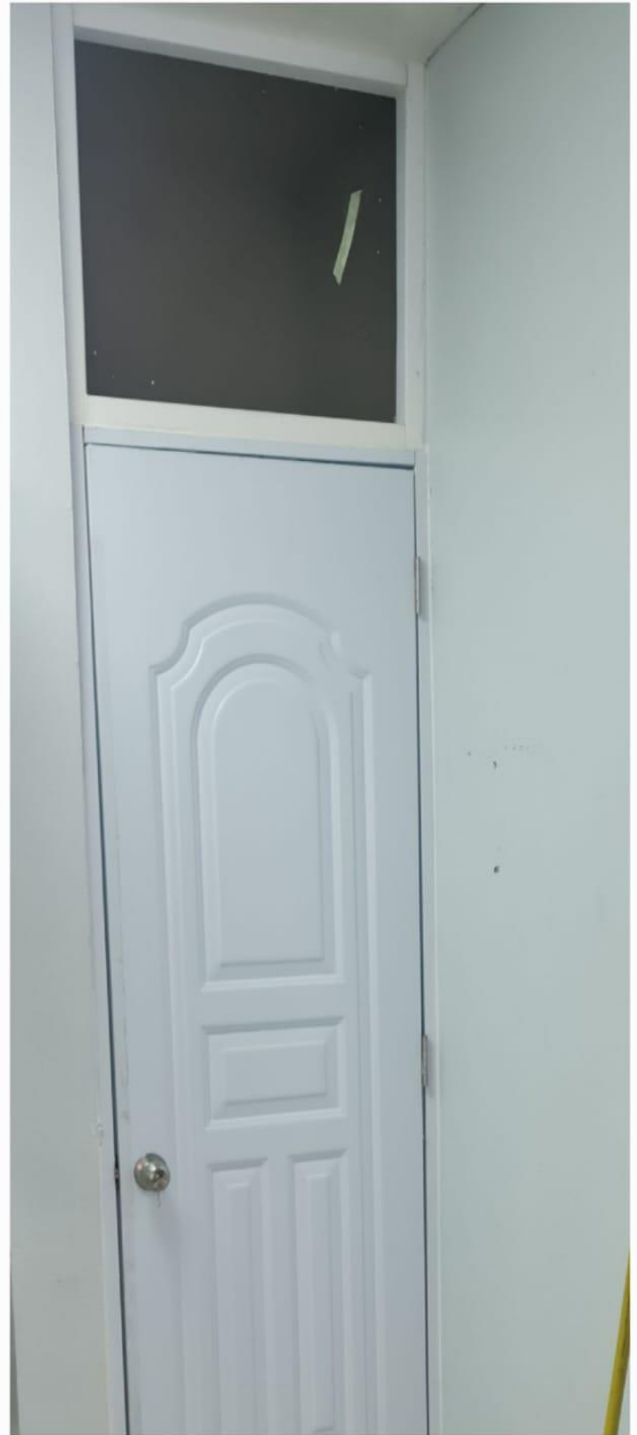
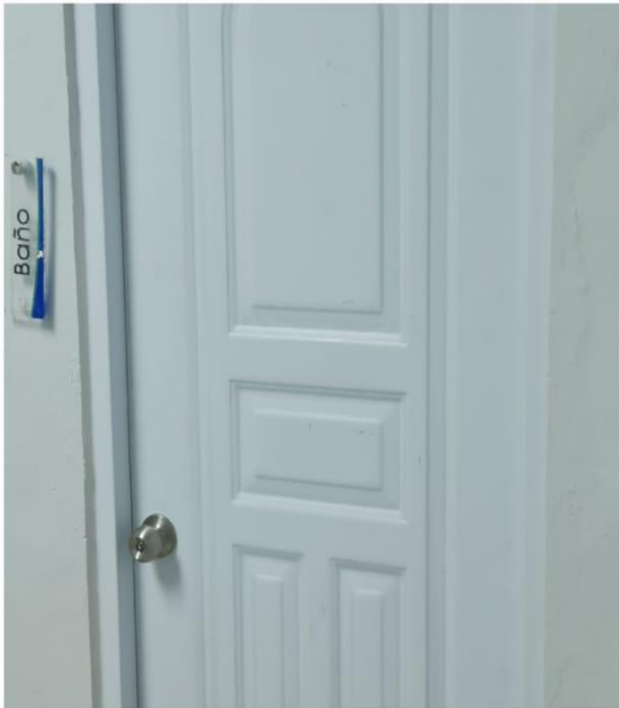
**Instalación de puertas en Área de Hemodiálisis**

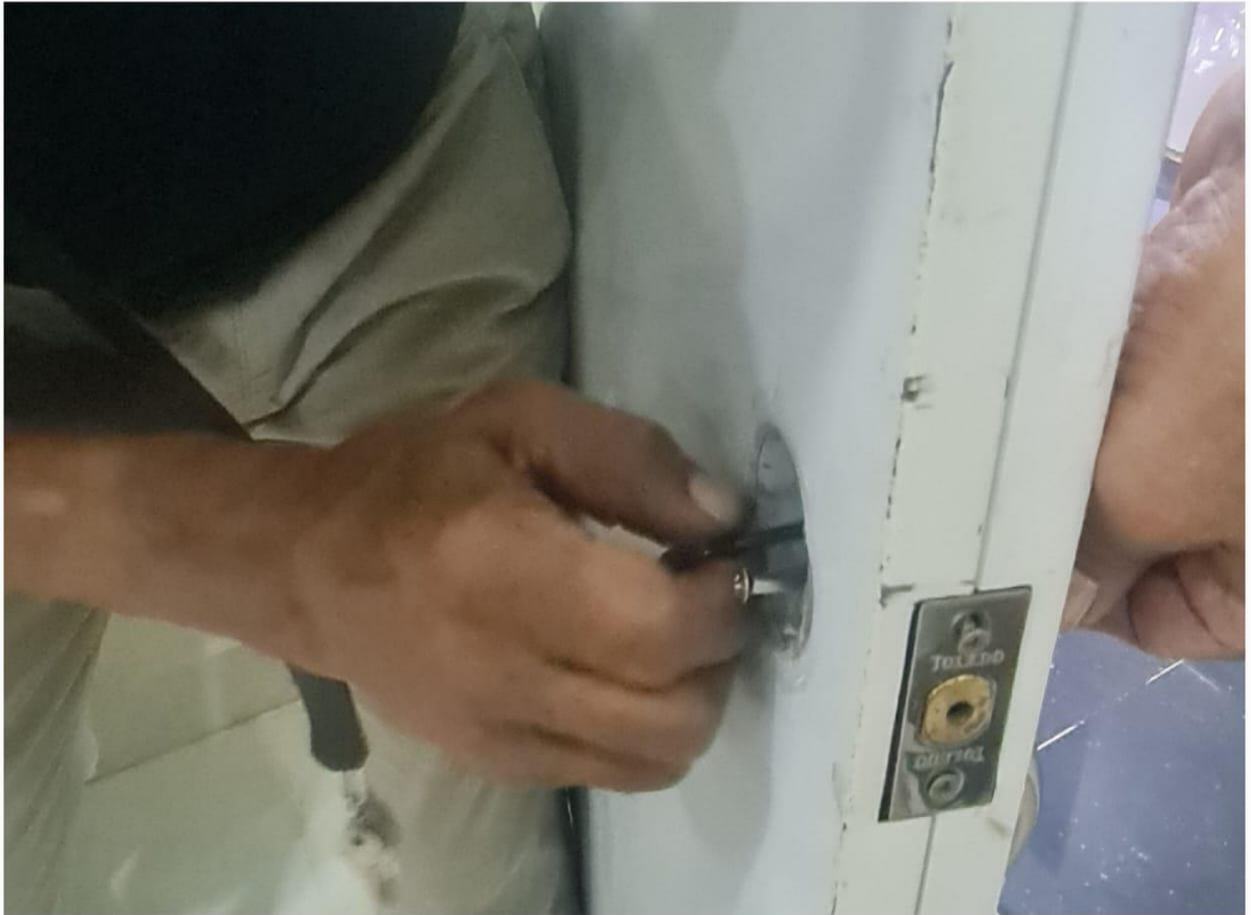
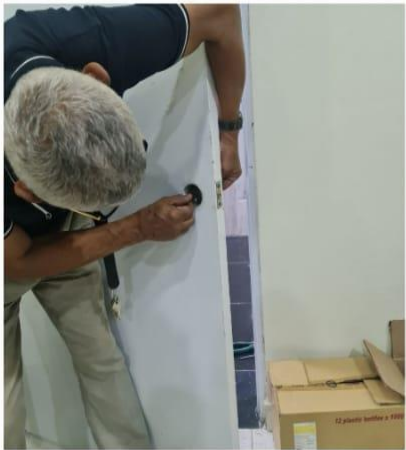
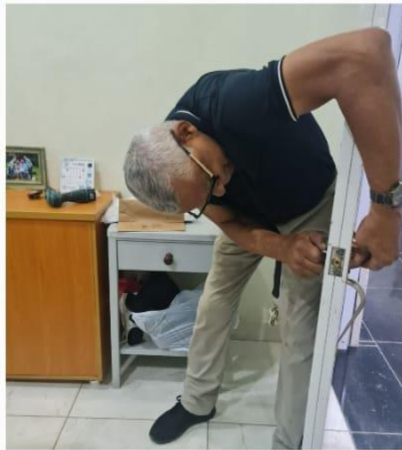
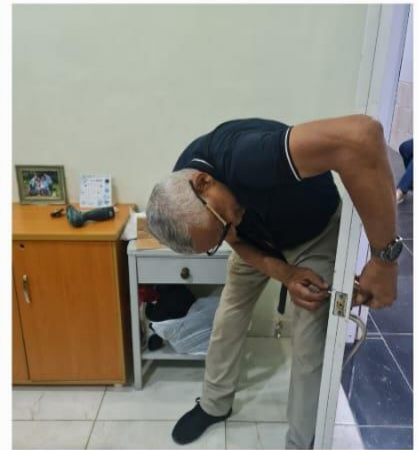
### **Instalación de Puertas en Área de Hemodiálisis**

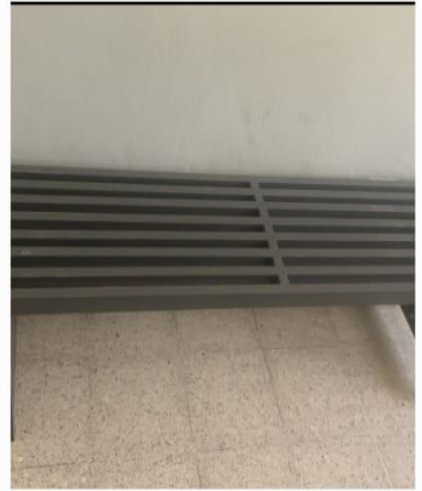
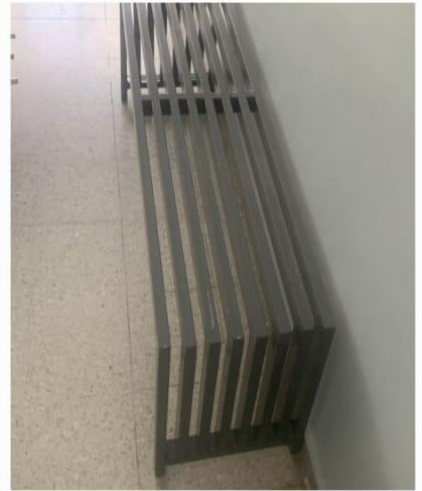
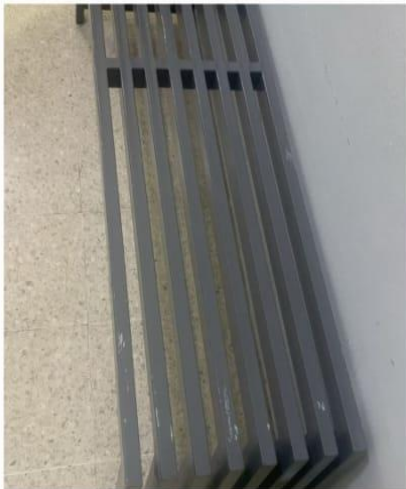
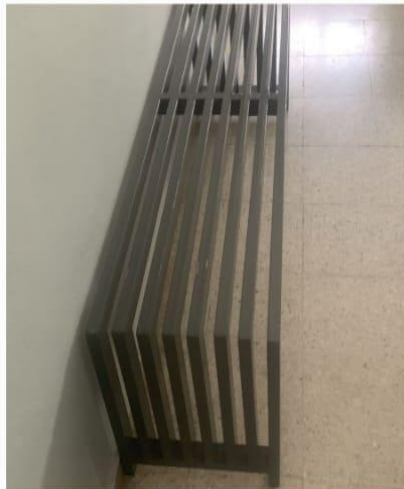
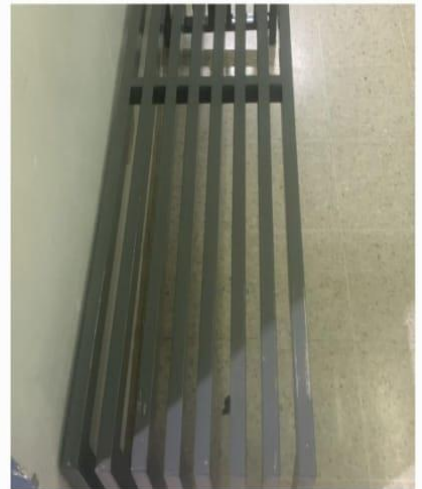
**Reparacion de Cerradura de Oficina Administrativa**

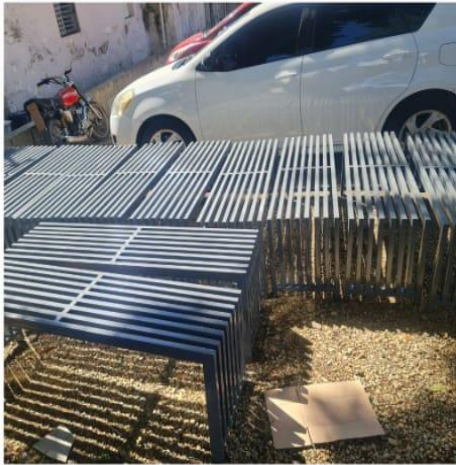
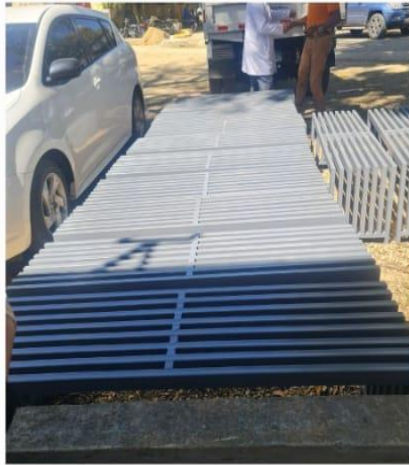
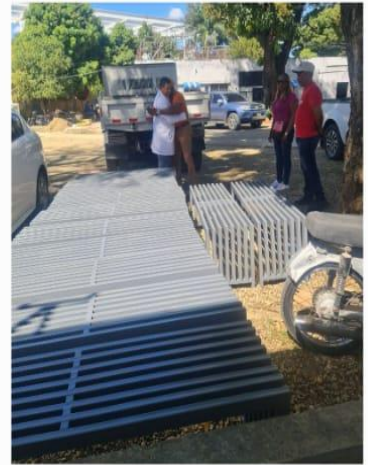
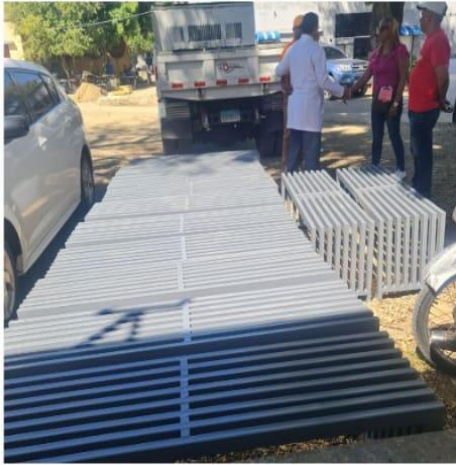
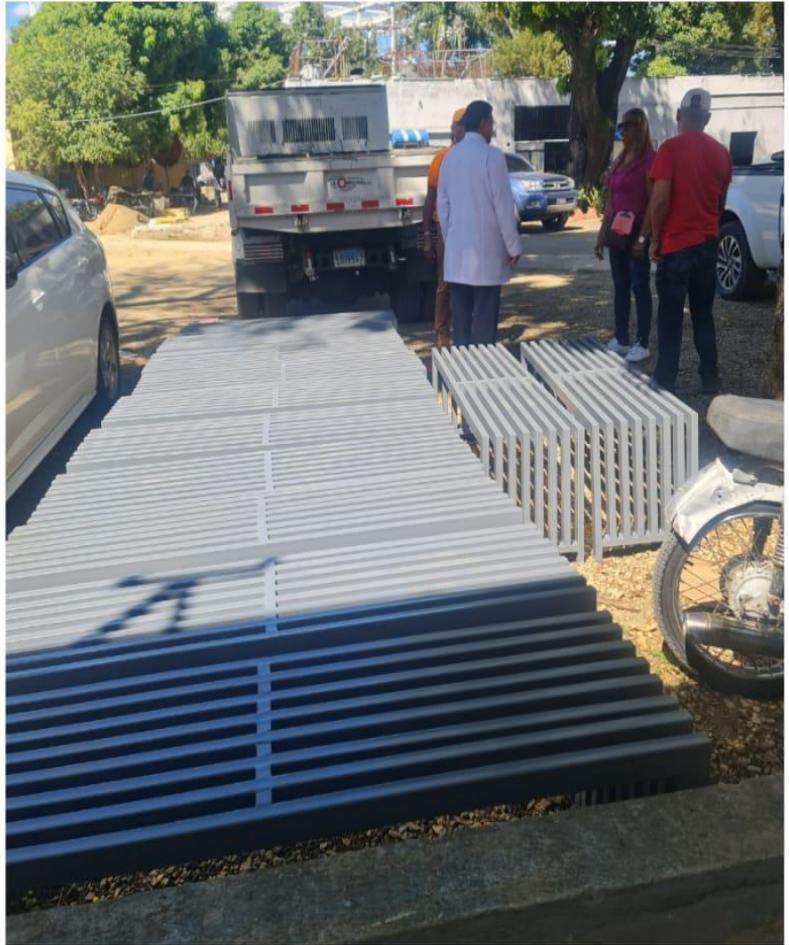
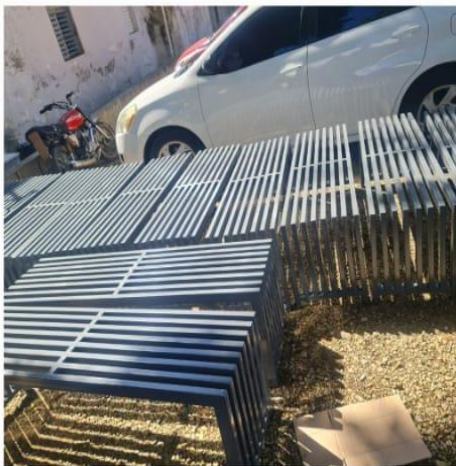
**Dotación de Bancos para Área de Alojamiento Conjunto (A2)**

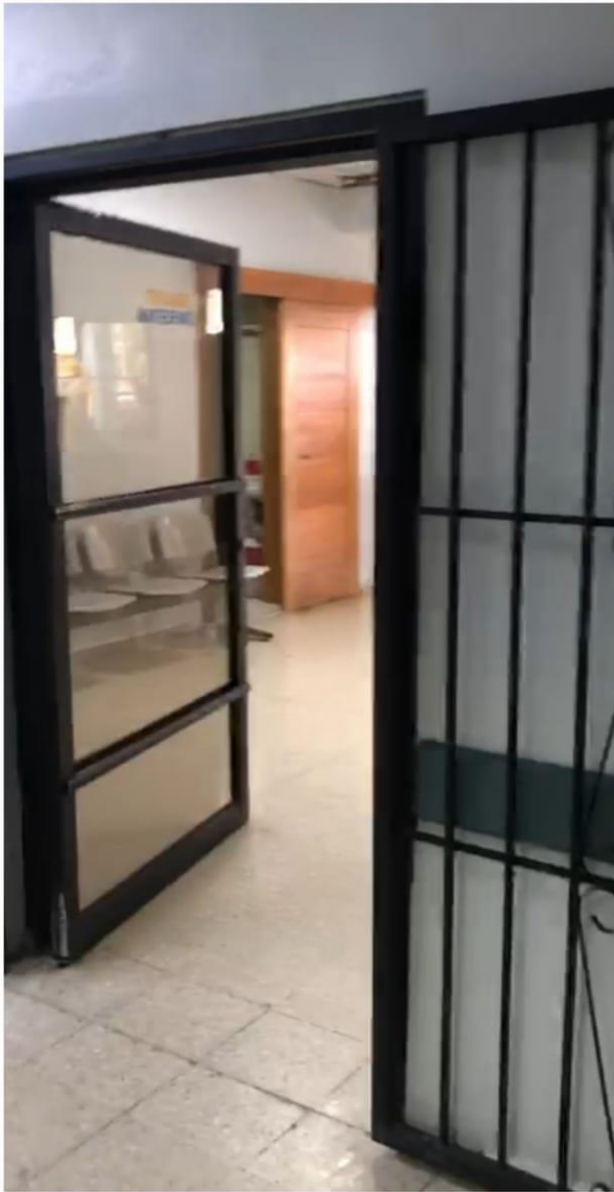
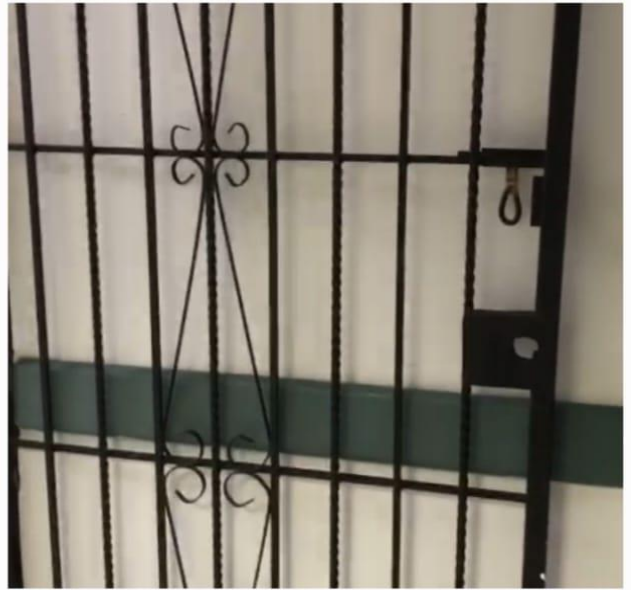
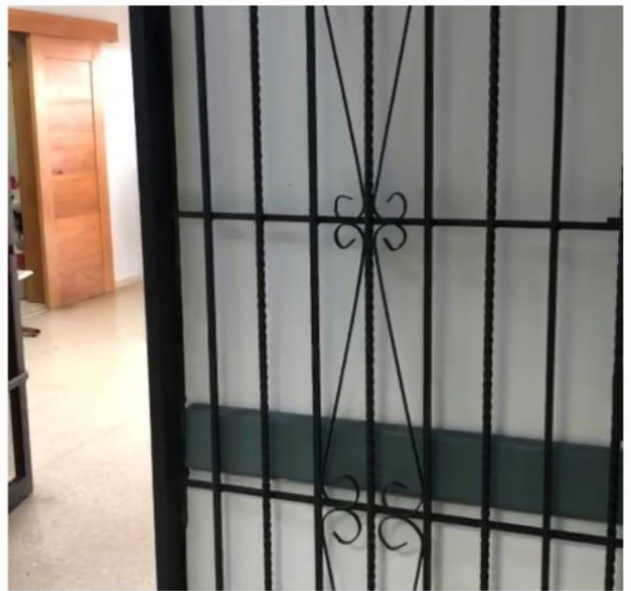
**Colocación de Puertas en Hierro en Pasillo de la Emergencia de Maternidad**

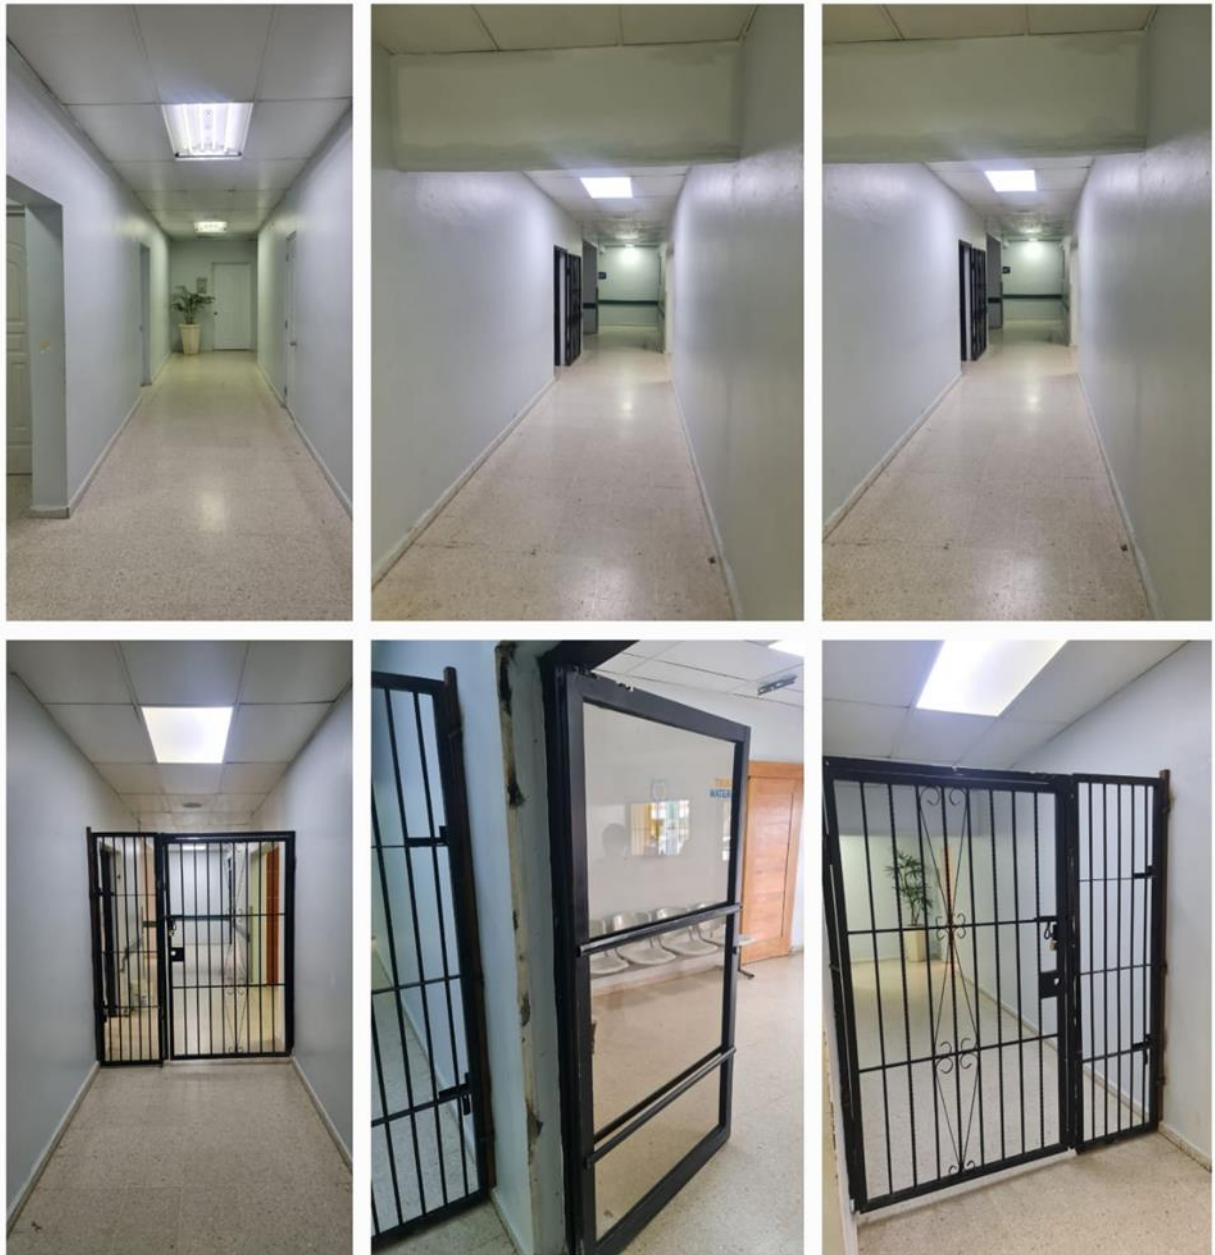
**Colocación de Puertas en Hierro en Pasillo de la Emergencia de Maternidad**

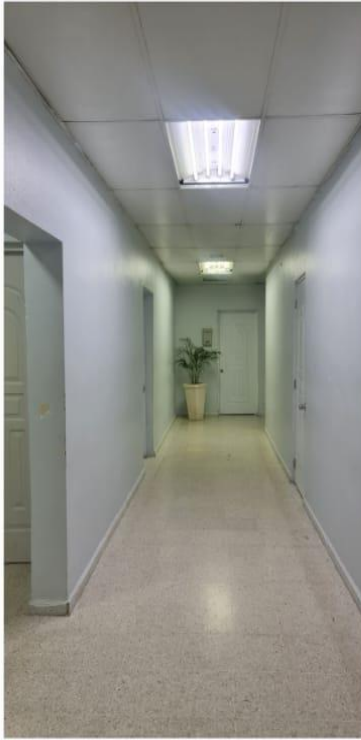
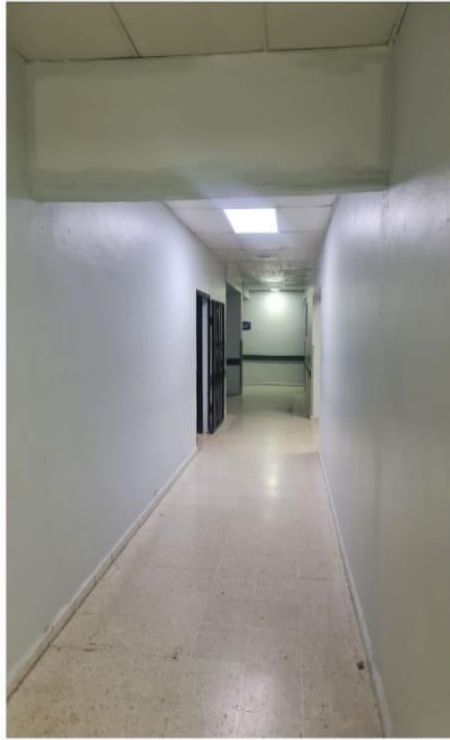
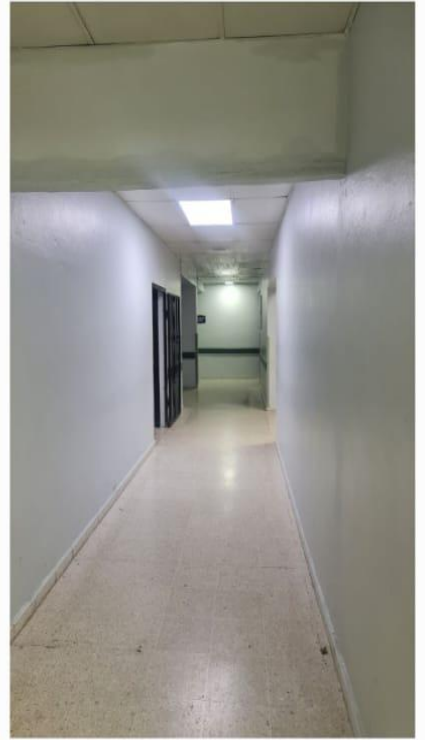
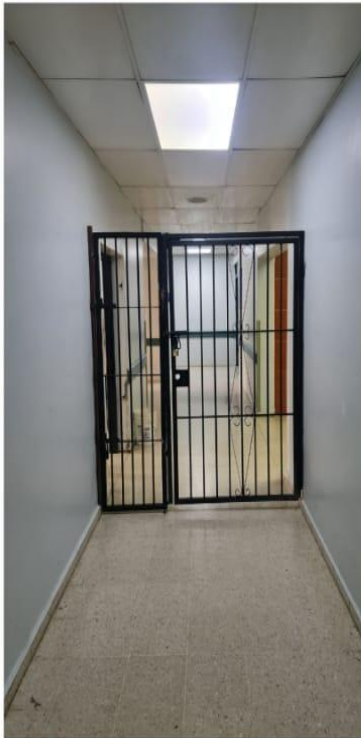
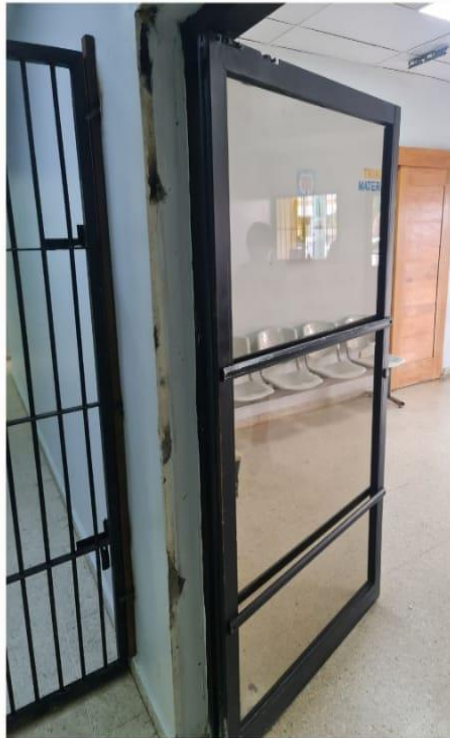
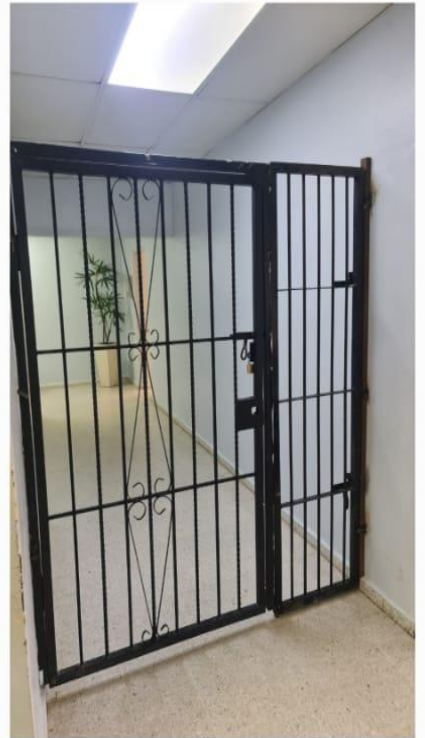
**Colocación de Puertas en Hierro en Pasillo de la Emergencia de Maternidad**
